건축물 석면 지도

[이일여자고등학교-(특별교실)]

전북 익산시 평동로7길 30

[주] 알 파 석 면 연 구 소

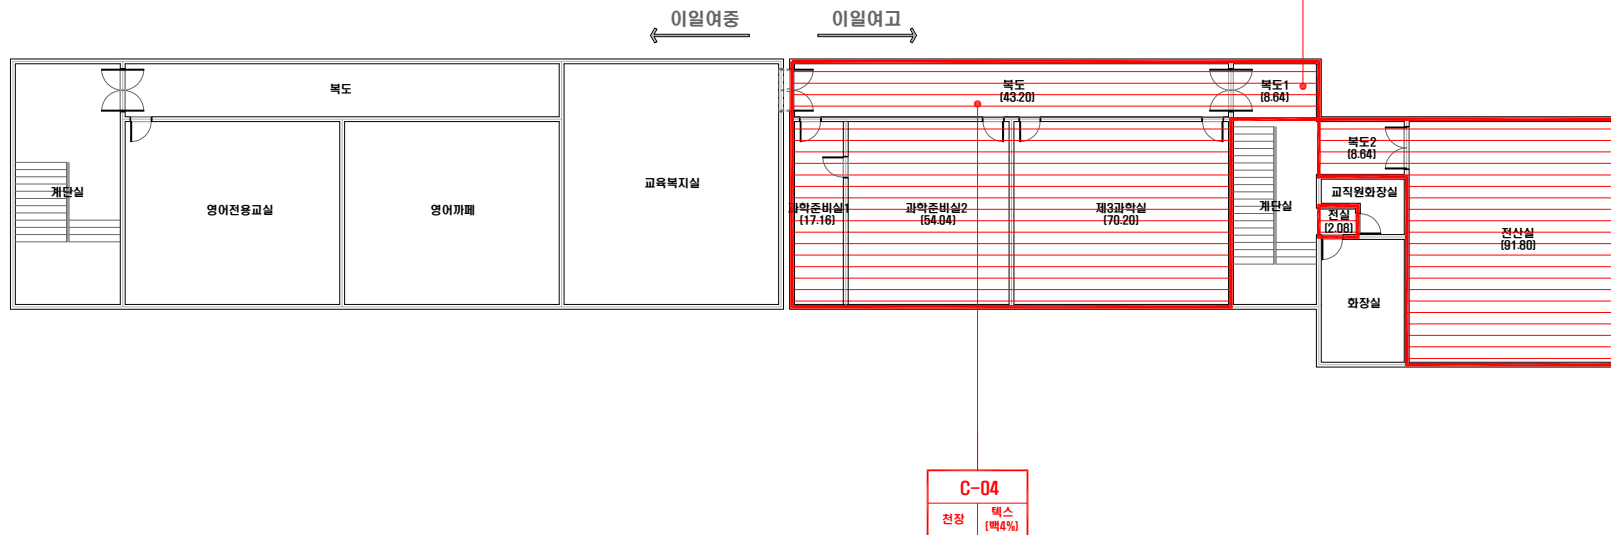
이일여자고등학교-(특별교실) 2층

시료 번호	시료 채취 위치	건축 자재	동일 물질 구역	면적(m ²), 부피(m ³), 길이(m)	석면 종류	석면 함유량(%)	위해성 평가 점수	위해성 등급	관리 방안
C-03	2층 복도1 천장	벽스	2층 복도1.2, 과학준비실1.2, 화장실 전실 천장	90.56 m ²	백석면	4%	7	낮음	<석면함유 건축자재의 잠재적인 손상 가능성이 낮은 상태> 1)비산성과 손상이 동시에 있는 경우 손상에 대한 보수 2)석면함유 건축자재 또는 설비에 대한 지속적인 유지관리 3) 석면함유 건축자재 또는 설비가 손상되었을 경우 즉시 보수 4)석면함유 건축자재를 인위적으로 손상시키지 않도록 함 5) 전기공사, 배선공사 등 건축물 유지보수 공사시 석면함유설비 또는 자재가 훼손되어 석면이 비산되지 않도록 작업수행
C-04	2층 복도 천장	벽스	2층 복도, 제3과학실, 전산실 천장	205.20 m ²	백석면	4%	8	낮음
