건축물 석면 지도

[이일여자고등학교-(특별교실2)]

전북 익산시 평동로7길 30

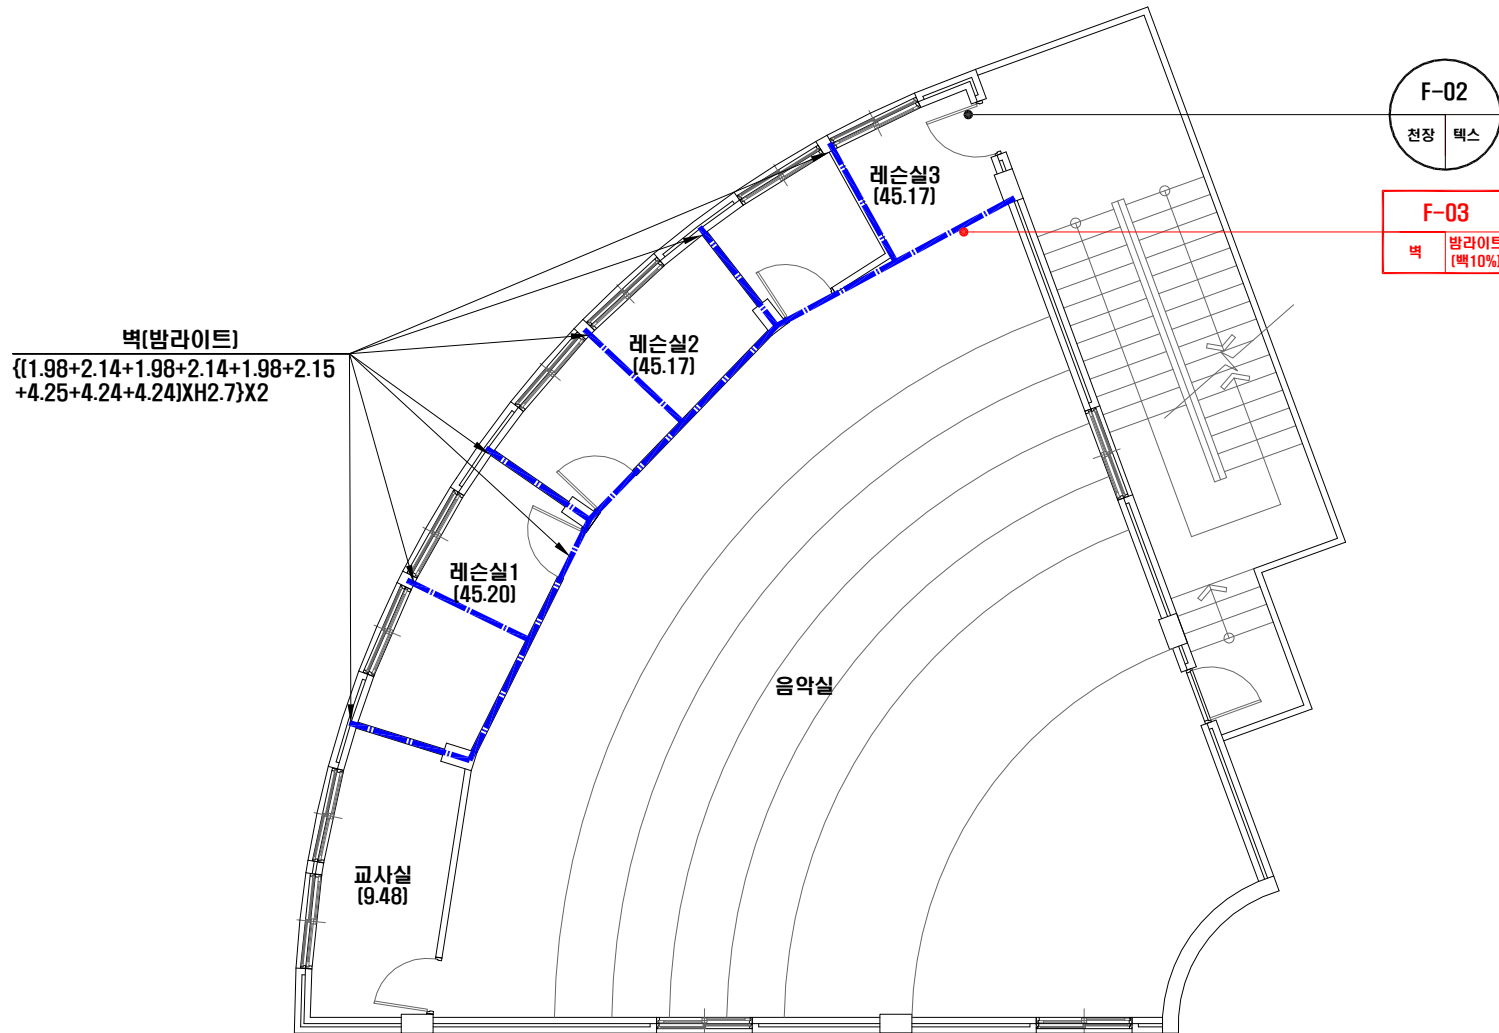
이일여자고등학교-[특별교실2] 2층

시료 번호	시료 채취 위치	건축 자재	동일 물질 구역	면적(m ²), 부피(m ³), 길이(m)	석면	석면 함유량(%)	위해성 평가 점수	위해성 등급	관리 방안
F-03	2층 레슨실3 벽	밤라이트	2층 레슨실3, 레슨실2, 레슨실1, 교사실 벽	135.54 m ²	백석면	4%	7	낮음	<석면함유 건축자재의 잠재적인 손상 가능성이 낮은 상태> 1)비산성과 손상이 동시에 있는 경우 손상에 대한 보수 2)석면함유 건축자재 또는 설비에 대한 지속적인 유지관리 3) 석면함유 건축자재 또는 설비가 손상되었을 경우 즉시 보수 4)석면함유 건축자재를 인위적으로 손상시키지 않도록 함 5) 전기공사,배선공사등 건축물 유지보수 공사시 석면함유설비 또는 자재가 훼손되어 석면이 비산되지 않도록 작업수행

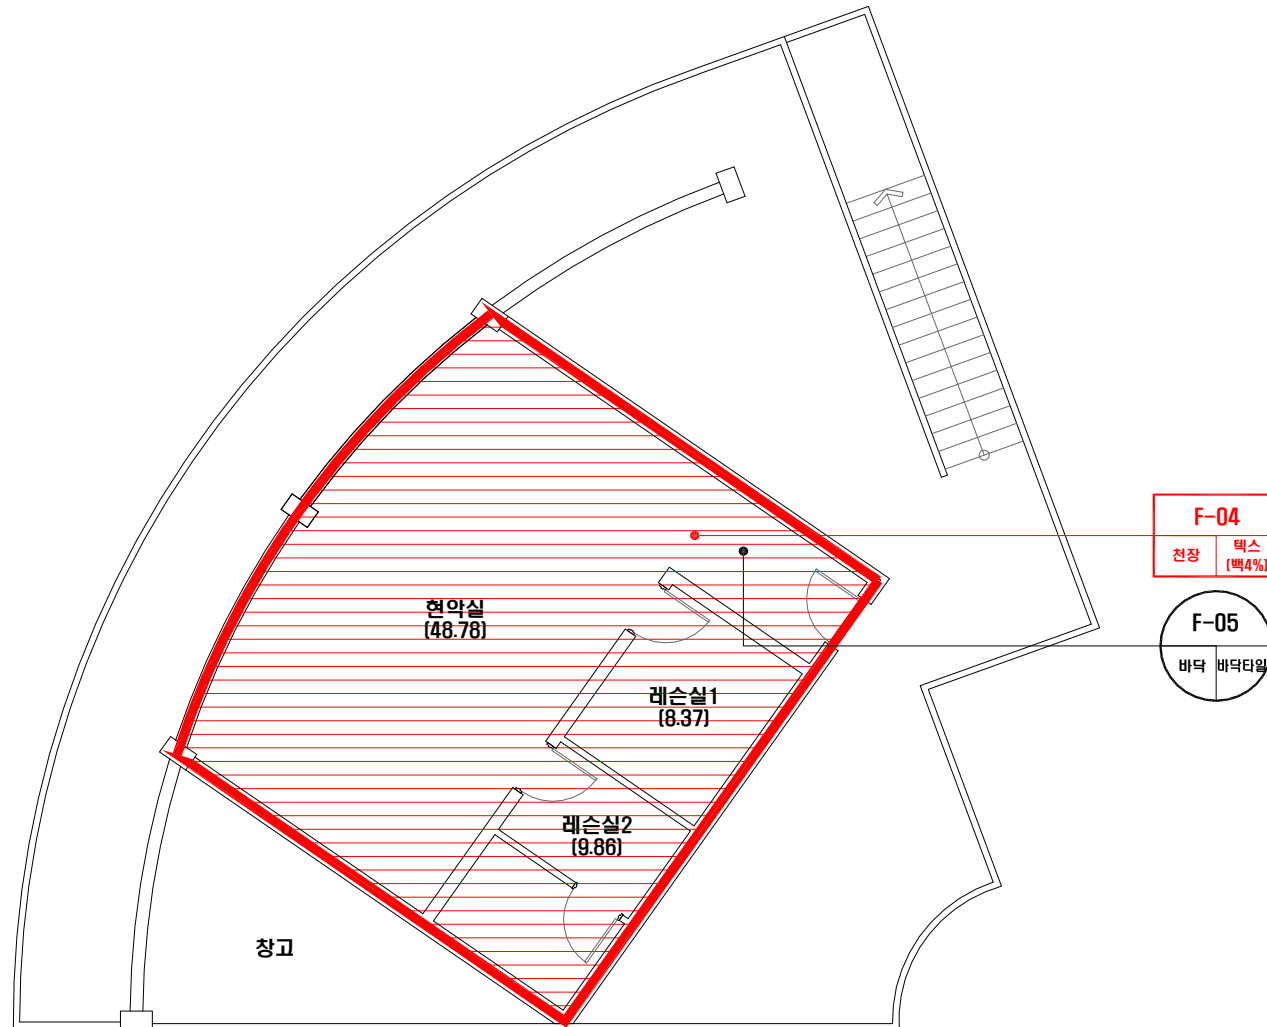
이일여자고등학교-(특별교실2) 3층

시료 번호	시료 채취 위치	건축 자재	동일 물질 구역	면적(m ²), 부피(m ³), 길이(m)	석면	석면 함유량(%)	위해성 평가 점수	위해성 등급	관리 방안
F-04	3층 현악실 천장	텍 스	3층 현악실, 레슨실1, 레슨실2 천장	67.01 m ²	백석면	4%	7	낮음	<석면함유 건축자재의 잠재적인 손상 가능성이 낮은 상태> 1)비산성과 손상이 동시에 있는 경우 손상에 대한 보수 2)석면함유 건축자재 또는 설비에 대한 지속적인 유지관리 3) 석면함유 건축자재 또는 설비가 손상되었을 경우 즉시 보수 4)석면함유 건축자재를 인위적으로 손상시키지 않도록 함 5) 전기공사, 배선공사 등 건축을 유지보수 공사시 석면함유설비 또는 자재가 훼손되어 석면이 비산되지 않도록 작업수행
