건축물 석면 지도

[이일여자고등학교-(목련관)]

전북 익산시 평동로7길 30

(주) 알 파 석 면 연구 소

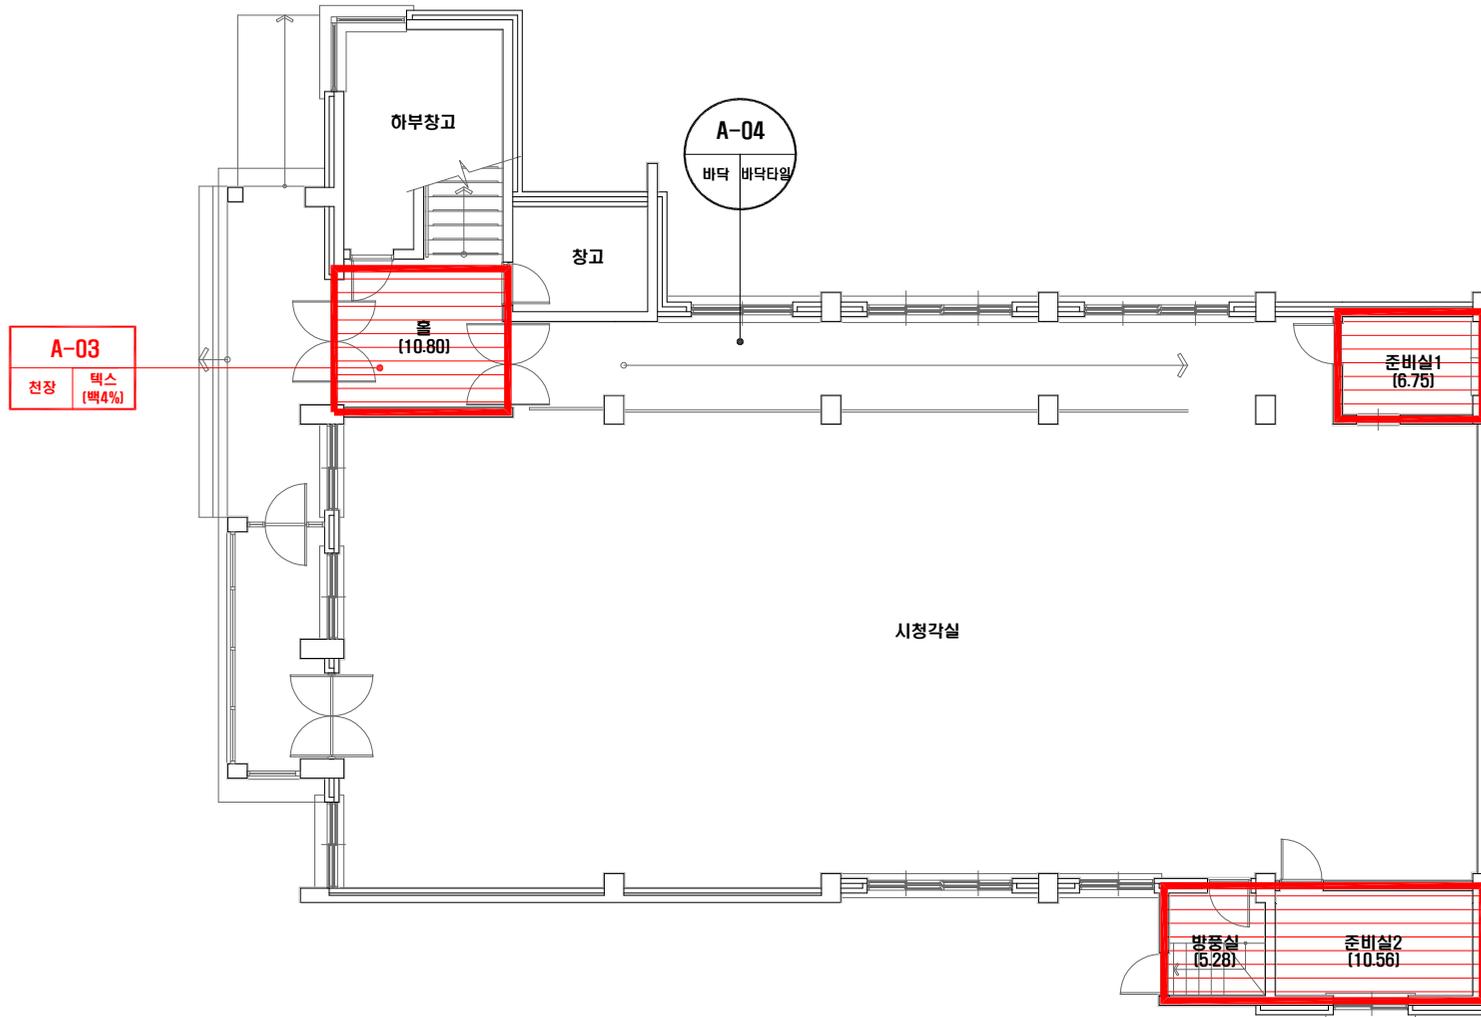
이일여자고등학교-(목련관) 1층

시료 번호	시료 채취 위치	건축 자재	동일 물질 구역	면적(m ²), 부피(m ³), 길이(m)	석면	석면 함유량(%)	위해성 평가 점수	위해성 등급	관리 방안
A-03	1층 물 천장	텍스	1층 물, 방풍실, 준비실1, 준비실2 천장	33.39 m ²	백석면	4%	7	낮음	<석면함유 건축자재의 잠재적인 손상 가능성이 낮은 상태> 1)비산성과 손상이 동시에 있는 경우 손상에 대한 보수 2)석면함유 건축자재 또는 설비에 대한 지속적인 유지관리 3) 석면함유 건축자재 또는 설비가 손상되었을 경우 즉시 보수 4)석면함유 건축자재를 인위적으로 손상시키지 않도록 함 5) 전기공사, 배선공사등 건축물 유지보수 공사시 석면함유설비 또는 자재가 훼손되어 석면이 비산되지 않도록 작업수행
