건축물 석면 지도

[이일여자고등학교-(기숙사)]

전북 익산시 평동로7길 30

(주) 알 파 석 면 연 구 소
Alpha an Institute

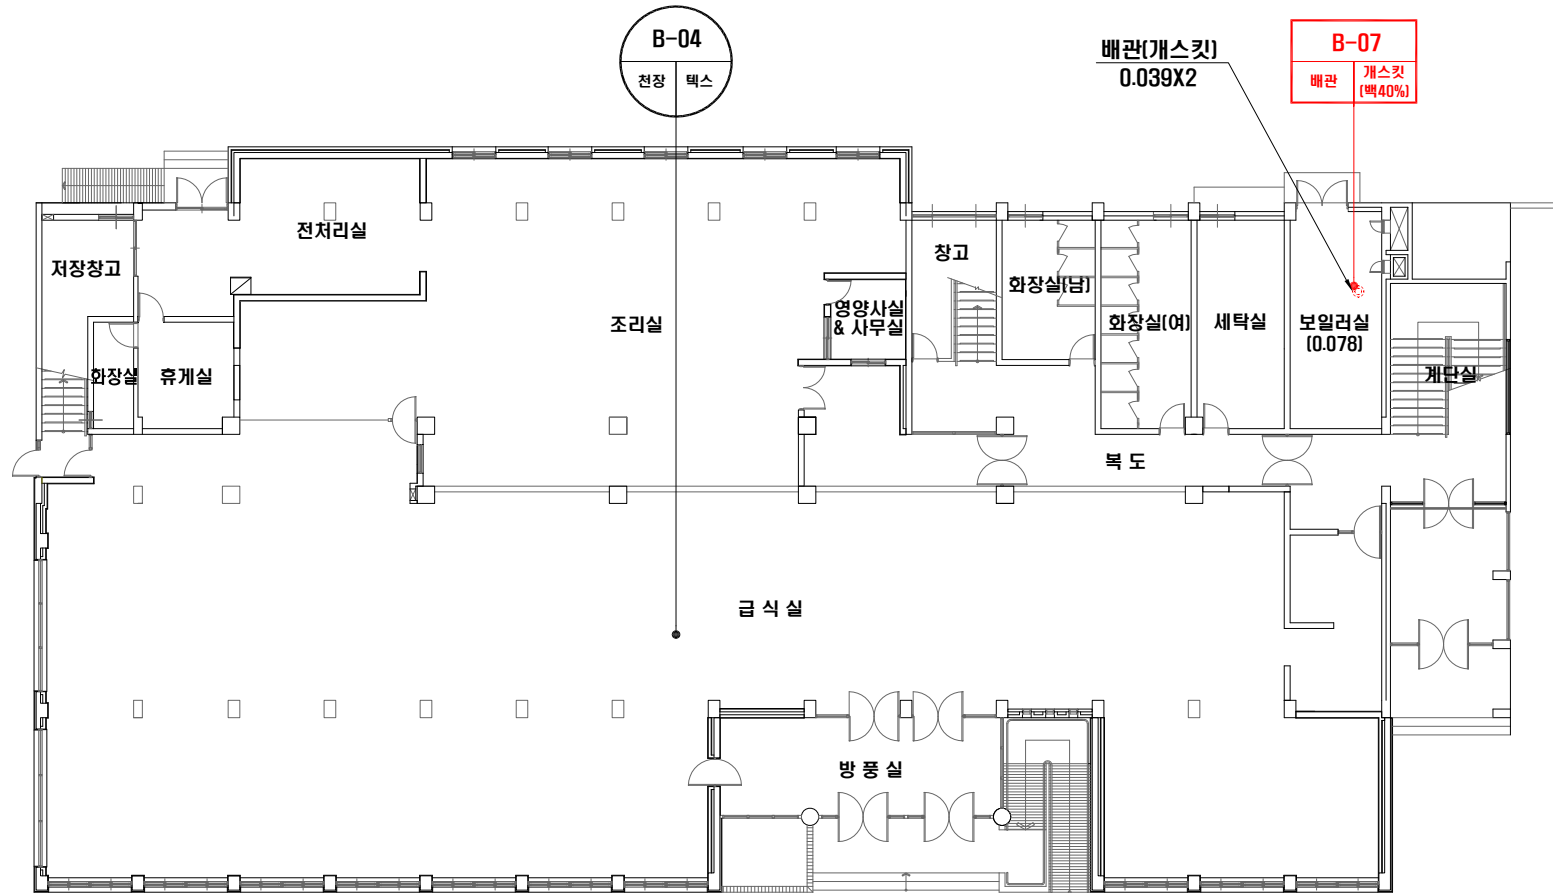
이일여자고등학교-(기숙사) 1층

시료번호	시료채취위치	건축자재	동일물질구역	면적(m ²), 부피(m ³), 길이(m)	석면	석면함유량(%)	위해성평가점수	위해성등급	관리방안
B-07	1층 보일러실 배관	개스킷	1층 보일러실 배관	0.08 m ²	백석면	40%	4	낮음	<석면함유 건축자재의 잠재적인 손상 가능성이 낮은 상태> 1)비산성과 손상이 동시에 있는 경우 손상에 대한 보수 2)석면함유 건축자재 또는 설비에 대한 지속적인 유지관리 3) 석면함유 건축자재 또는 설비가 손상되었을 경우 즉시 보수 4)석면함유 건축자재를 인위적으로 손상시키지 않도록 함 5) 전기공사, 배선공사 등 건축물 유지보수 공사시 석면함유설비 또는 자재가 훼손되어 석면이 비산되지 않도록 작업수행

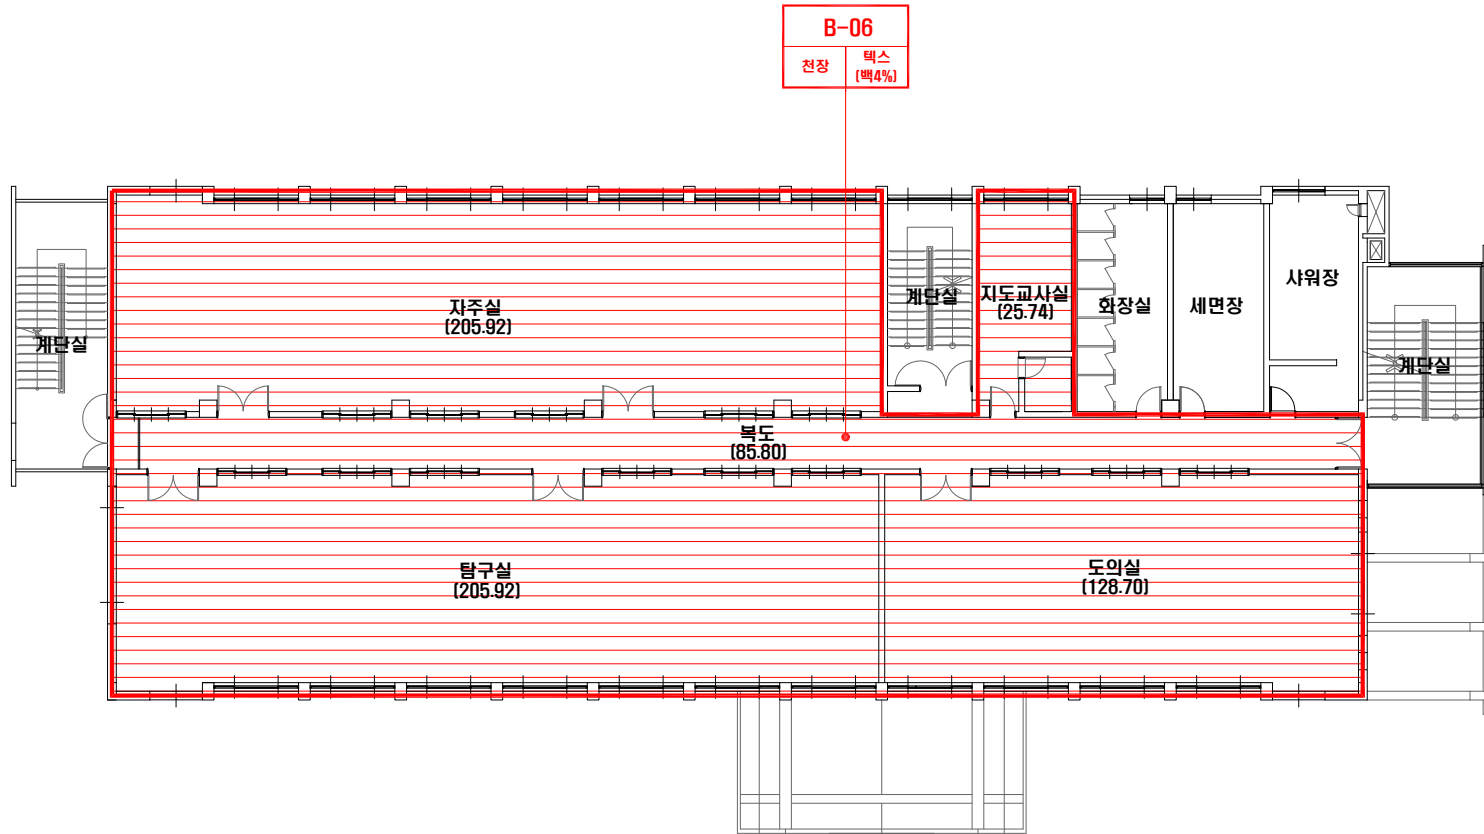
이일여자고등학교-(기숙사) 2층

시료 번호	시료 채취 위치	건축 자재	동일 물질 구역	면적(m ²), 부피(m ³), 길이(m)	석면	석면 함유량(%)	위해성 평가 점수	위해성 등급	관리 방안
B-06	2층 복도 천장	텍스	2층 복도, 자주실, 탐구실, 도의실, 지도교사실 천장	652.08 m ²	백석면	4%	8	낮음	<석면함유 건축자재의 잠재적인 손상 가능성이 낮은 상태> 1)비산성과 손상이 동시에 있는 경우 손상에 대한 보수 2)석면함유 건축자재 또는 설비에 대한 지속적인 유지관리 3) 석면함유 건축자재 또는 설비가 손상되었을 경우 즉시 보수 4)석면함유 건축자재를 인위적으로 손상시키지 않도록 함 5) 전기공사,배선공사등 건축물 유지보수 공사시 석면함유설비 또는 자재가 훼손되어 석면이 비산되지 않도록 작업수행

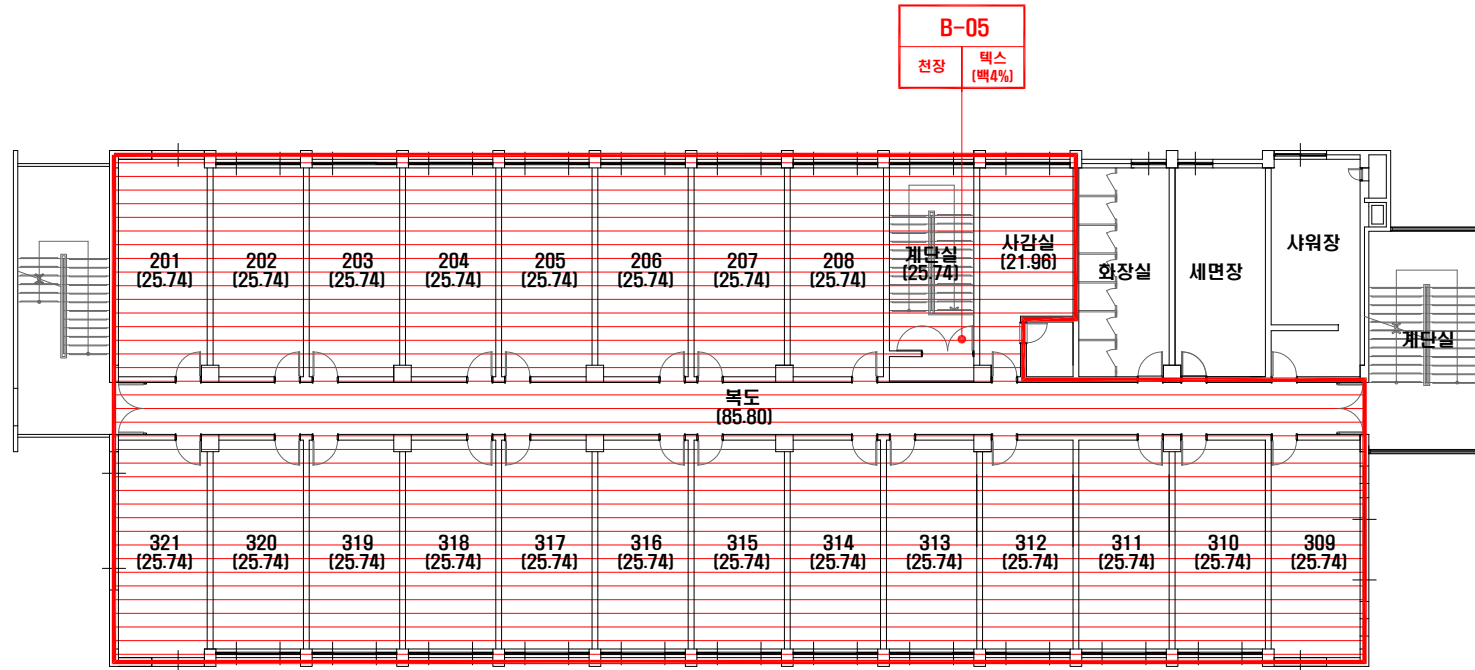
이일여자고등학교-(기숙사) 3층

시료 번호	시료 채취 위치	건축 자재	동일 물질 구역	면적(m ²), 부피(m ³), 길이(m)	석면	석면 함유량(%)	위해성 평가 점수	위해성 등급	관리 방안
B-05	3층 계단실 천장	텍스	3층 계단실, 사감실, 복도, 201, 202, 203, 204, 205, 206, 207, 208, 309, 310, 311, 312, 313, 314, 315, 316, 317, 318, 319, 320, 321 천장	674.04 m ²	백석면	4%	9	낮음	<석면함유 건축자재의 잠재적인 손상 가능성이 낮은 상태> 1)비산성과 손상이 동시에 있는 경우 손상에 대한 보수 2)석면함유 건축자재 또는 설비에 대한 지속적인 유지관리 3) 석면함유 건축자재 또는 설비가 손상되었을 경우 즉시 보수 4)석면함유 건축자재를 인위적으로 손상시키지 않도록 함 5) 전기공사,배선공사등 건축을 유지보수 공사시 석면함유설비 또는 자재가 훼손되어 석면이 비산되지 않도록 작업수행

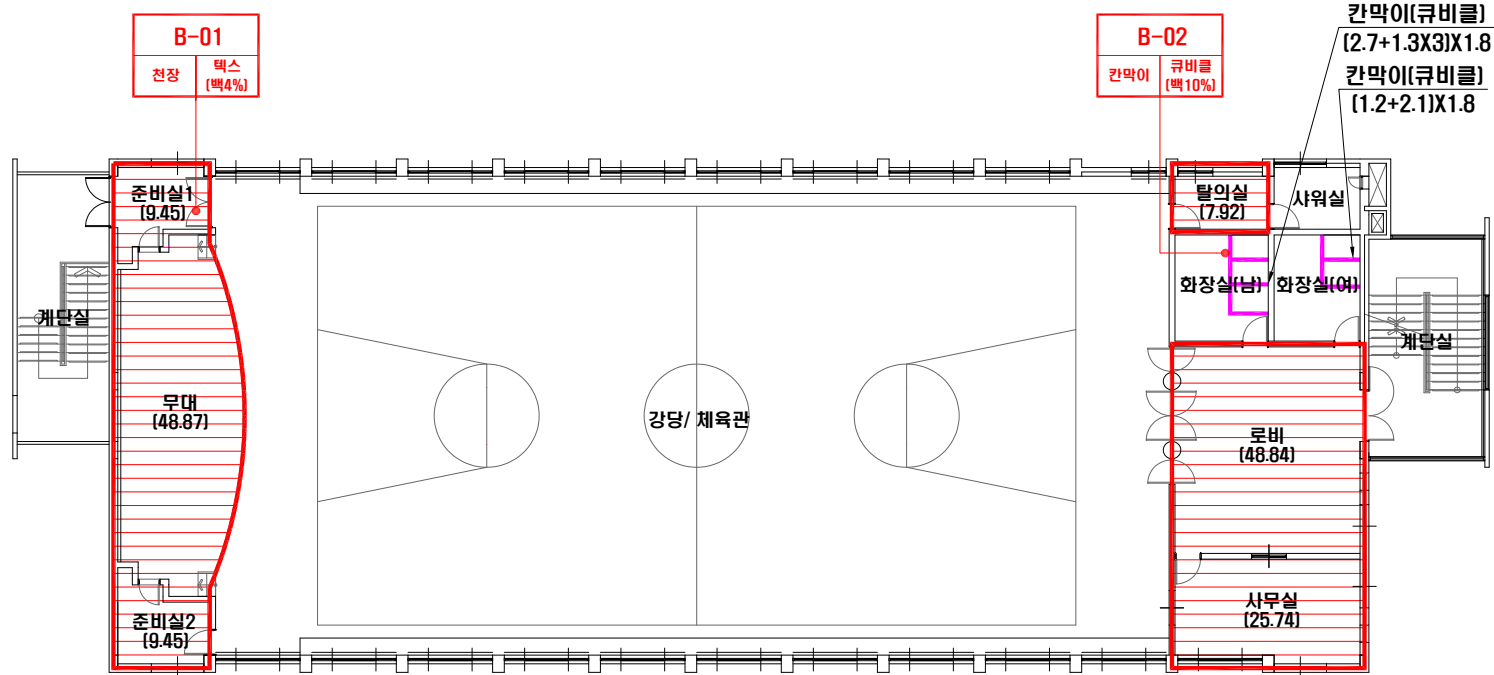
이일여자고등학교-(기숙사) 4층

시료 번호	시료 채취 위치	건축 자재	동일 물질 구역	면적(m ²), 부피(m ³), 길이(m)	석면 함유량(%)	위해성 평가 점수	위해성 등급	관리 방안
B-01	4층 준비실1 천장	텍스	4층 준비실1, 준비실2, 무대, 탈의실, 로비, 사무실 천장	150.27 m ²	백석면 4%	7	낮음	<석면함유 건축자재의 잠재적인 손상 가능성이 낮은 상태> 1)비산성과 손상이 동시에 있는 경우 손상에 대한 보수 2)석면함유 건축자재 또는 설비에 대한 지속적인 유지관리 3) 석면함유 건축자재 또는 설비가 손상되었을 경우 즉시 보수 4)석면함유 건축자재를 인위적으로 손상시키지 않도록 함 5) 전기공사, 배선공사 등 건축물 유지보수 공사시 석면함유설비 또는 자재가 훼손되어 석면이 비산되지 않도록 작업수행
B-02	4층 화장실(남) 칸막이	큐비클	4층 화장실(남), 화장실(여) 칸막이	17.82 m ²	백석면 10%	7	낮음

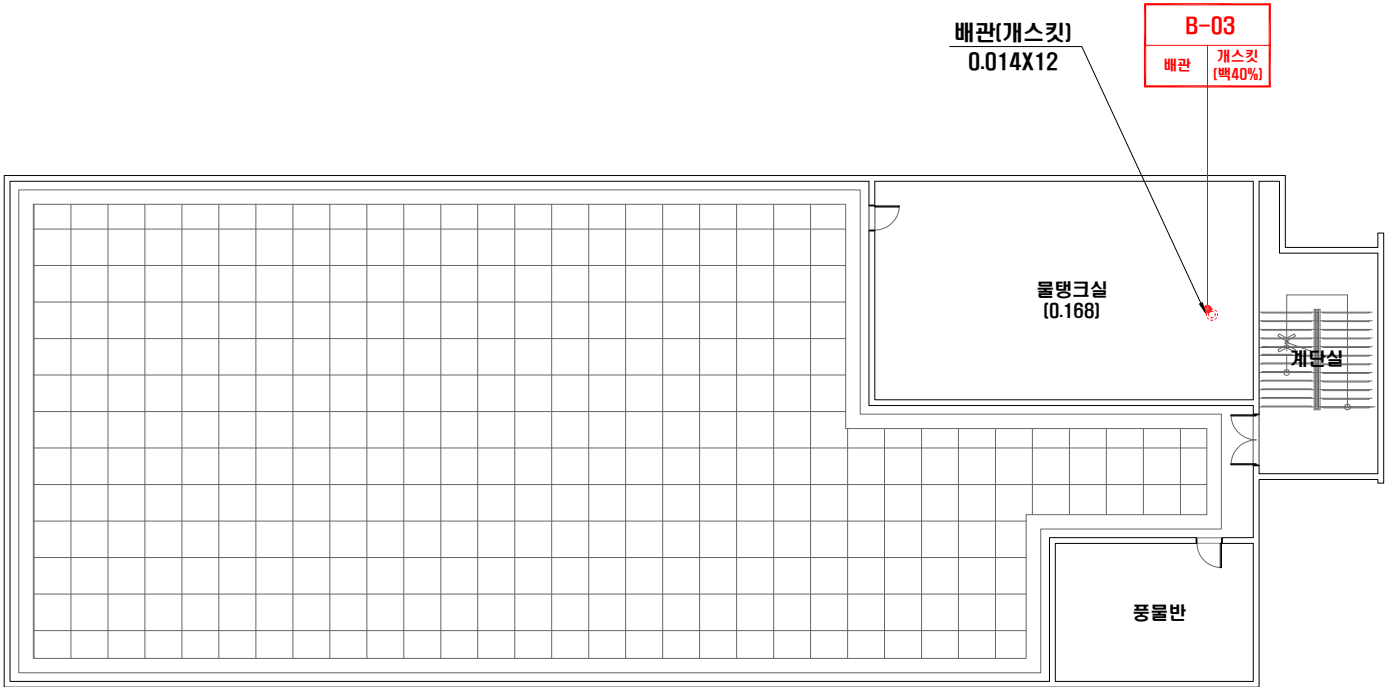
이일여자고등학교-(기숙사) 옥상층

시료 번호	시료 채취 위치	건축 자재	동일 물질 구역	면적(m ²), 부피(m ³), 길이(m)	석면	석면 함유량(%)	위해성 평가 점수	위해성 등급	관리 방안
B-03	옥상층 물탱크실 배관	개 스 킷	옥상층 물탱크실 배관	0.17 m ²	백석면	40%	4	낮음	<석면함유 건축자재의 잠재적인 손상 가능성이 낮은 상태> 1)비산성과 손상이 동시에 있는 경우 손상에 대한 보수 2)석면함유 건축자재 또는 설비에 대한 지속적인 유지관리 3) 석면함유 건축자재 또는 설비가 손상되었을 경우 즉시 보수 4)석면함유 건축자재를 인위적으로 손상시키지 않도록 함 5) 전기공사,배선공사등 건축물 유지보수 공사시 석면함유설비 또는 자재가 훼손되어 석면이 비산되지 않도록 작업수행
