# 건축물 석면 지도

[ 이일여자고등학교-(본관) ]

전북 익산시 평동로7길 30

# 이일여자고등학교-(본관) 1층

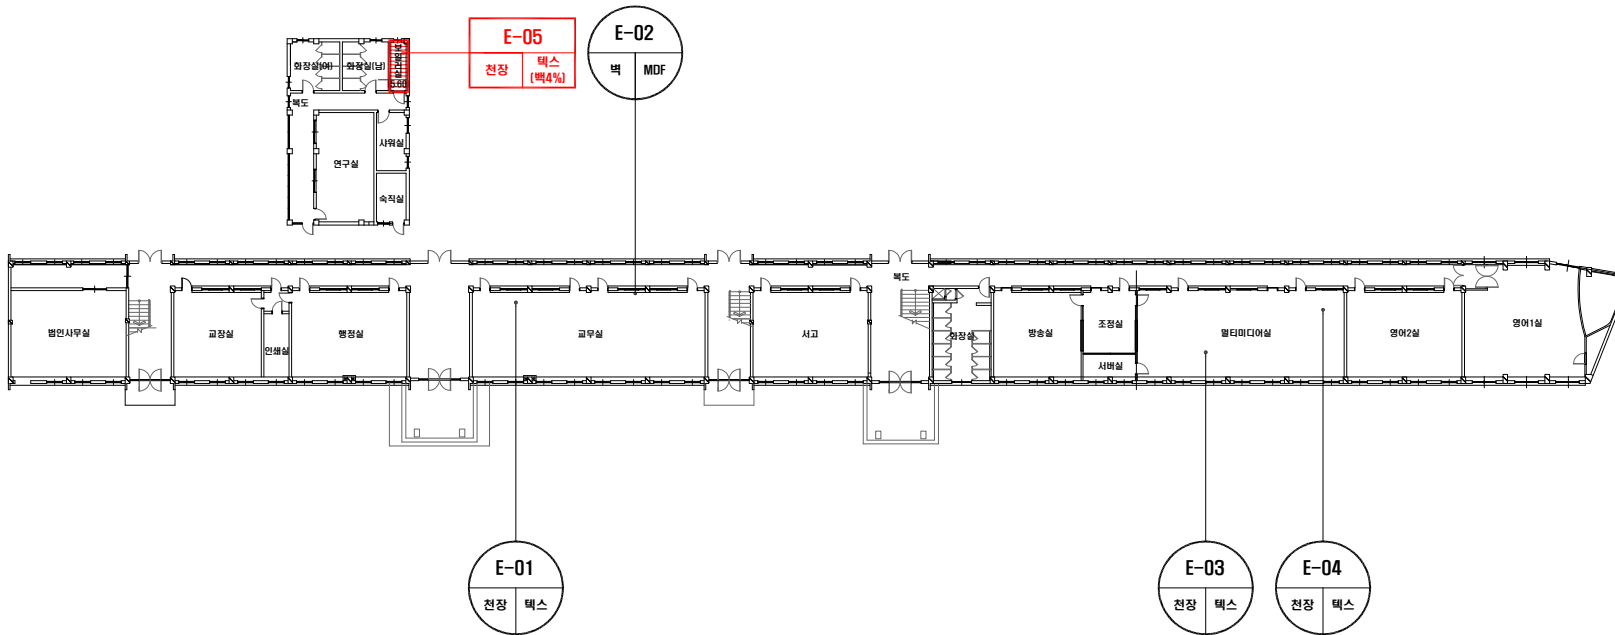
도면번호:  
14-08-23-01

시료 번호	시료 채취 위치	건축 자재	동일 물질 구역	면적(m <sup>2</sup> ), 부피(m <sup>3</sup> ), 길이(m)	석면	석면 함유량(%)	위해성 평가 점수	위해성 등급	관리 방안
E-01	1층 보일러실 천장	백스	1층 보일러실 천장	5.60 m <sup>2</sup>	백석면	4%	3	낮음	<석면함유 건축자재의 잠재적인 손상 가능성이 낮은 상태> 1)비산성과 손상이 동시에 있는 경우 손상에 대한 보수 2)석면함유 건축자재 또는 설비에 대한 지속적인 유지관리 3) 석면함유 건축자재 또는 설비가 손상되었을 경우 즉시 보수 4)석면함유 건축자재를 인위적으로 손상시키지 않도록 함 5) 전기공사,배선공사등 건축을 유지보수 공사시 석면함유설비 또는 자재가 훼손되어 석면이 비산되지 않도록 작업수행
