< 군산초등학교 동관 1층 평면도 >

군산초등학교 동관

*조사일자: 2014.07.30

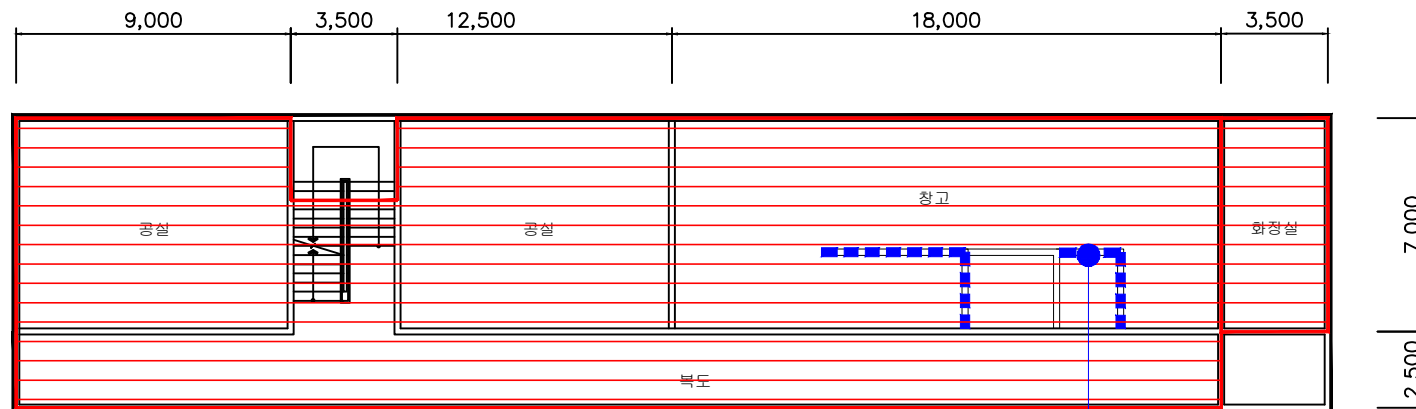
W - 1
벽재 방라이트
백석면 10%

시료 번호	시료 채취 위치	건축 자재	동일 물질 구역	석면함유 자재 면적	석면 종류	석면 함유량(%)	위해성 평가 점수	위해성 등급	관리 방안
W-1	창고 벽재	방라이트	창고 벽재	75.52	백석면	10%	8점	낮음	* 비산성과 손상이 동시에 있는 경우 손상에 대한 보수 * 석면함유 건축자재 또는 설비에 대한 지속적인 유지관리 * 석면함유 건축자재 또는 설비가 손상되었을 경우 즉시 보수 * 석면함유 건축자재를 인위적으로 손상시키지 않도록 함 * 건축물 유지보수 공사 시 석면함유 설비 또는 자재가 훼손되어 석면이 비산되지 않도록 작업수행
		텍스	복도 및 교실	365.8	백석면	6%	11점	낮음	
		방라이트	1.2.3층 화장실 천장	24.5	백석면	6%	11점	낮음
