< 군산초등학교 강당동 2층 천장 평면도 >

군산초등학교 강당동

*조사일자: 2014.07.30

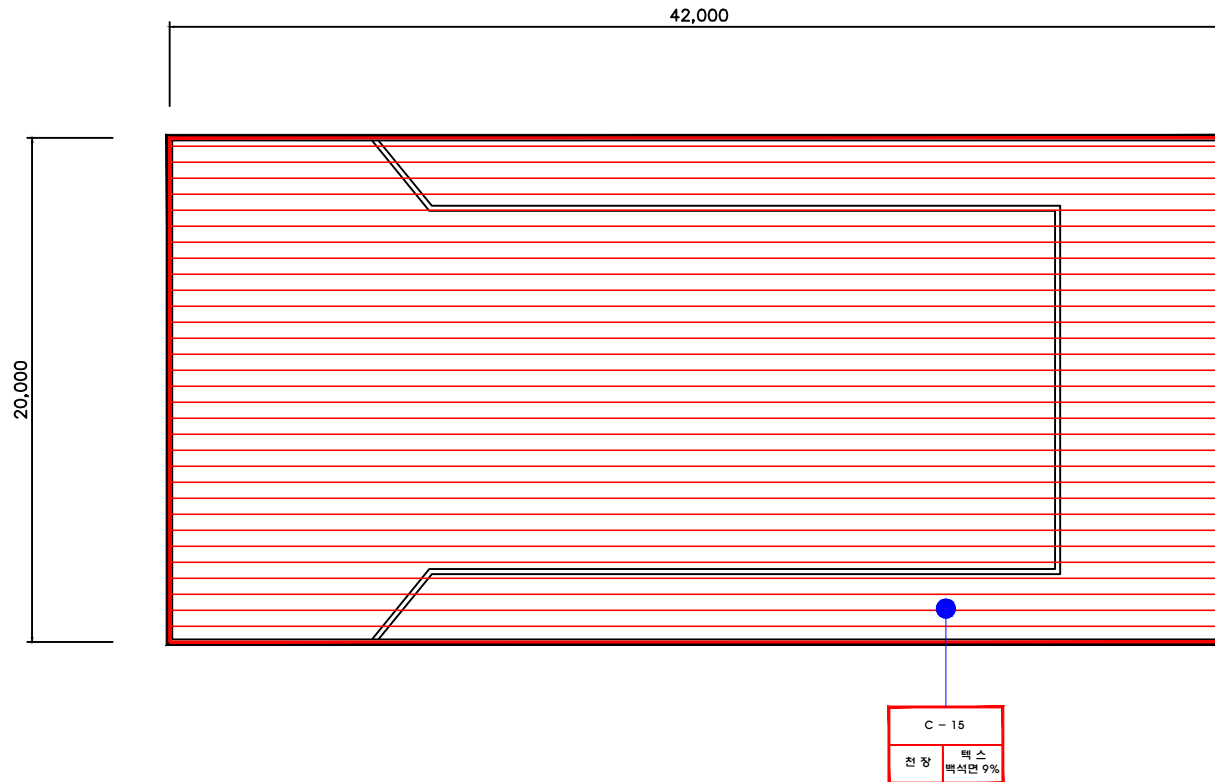
시료 번호	시료 채취 위치	건축 자재	동일 물질 구역	석면함유 자재 면적	석면 종류	석면 함유량(%)	위해성 평가 점수	위해성 등급	관리 방안
C-15	강당 천장	텍스	강당 천장	840	백석면	9%	11점	낮음	<ul style="list-style-type: none"> * 비산성과 손상이 동시에 있는 경우 손상에 대한 보수 * 석면함유 건축자재 또는 설비에 대한 지속적인 유지관리 * 석면함유 건축자재 또는 설비가 손상되었을 경우 즉시 보수 * 석면함유 건축자재를 인위적으로 손상시키지 않도록 함 * 건축물 유지보수 공사 시 석면함유 설비 또는 자재가 훼손되어 석면이 비산되지 않도록 작업수행
