< 군산초등학교 통로 평면도 >

군산초등학교
통로

전라북도 군산시
중앙로 170

*조사일자: 2014.07.30

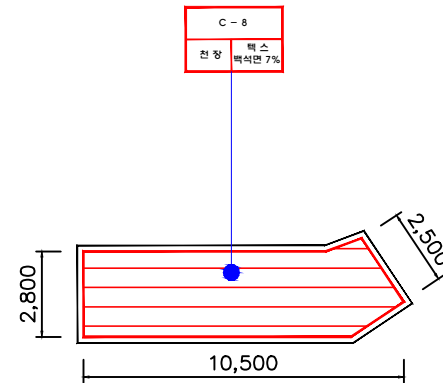
시료 번호	시료 채취 위치	건축 자재	동일 물질 구역	석면함유 자재 면적	석면 종류	석면 함유량(%)	위해성 평가 점수	위해성 등급	관리 방안
C-8	연결통로 천장	텍스	연결통로	116	백석면	7%	11점	낮음	<ul style="list-style-type: none"> * 비산성과 손상이 동시에 있는 경우 손상에 대한 보수 * 석면함유 건축자재 또는 설비에 대한 지속적인 유지관리 * 석면함유 건축자재 또는 설비가 손상되었을 경우 즉시 보수 * 석면함유 건축자재 인위적으로 손상시키지 않도록 함 * 건축물 유지보수 공사 시 석면함유 설비 또는 자재가 훼손되어 석면이 비산되지 않도록 작업수행
