## < 군산초등학교 후관 2층 평면도 >

군산초등학교 후관

\*조사일자: 2014.07.30

\*층 구분 : 2층

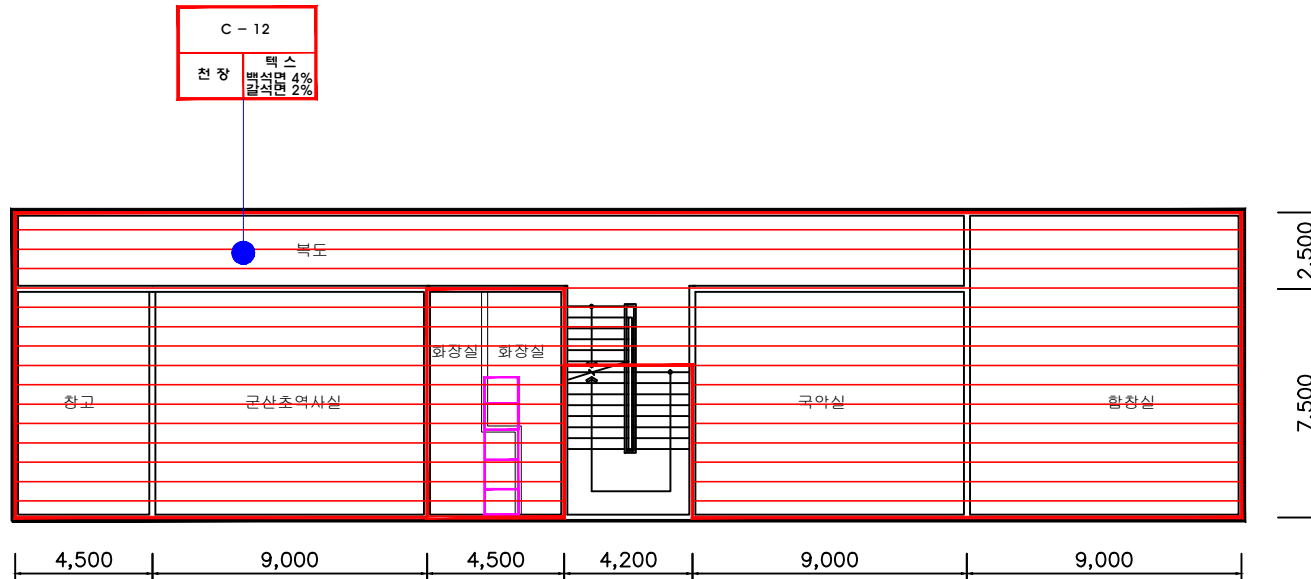
시료 번호	시료 채취 위치	건축 자재	동일 물질 구역	석면함유 자재 면적	석면 종류	석면 함유량(%)	위해성 평가 점수	위해성 등급	관리 방안
C-12	복도 천장	텍스	복도 및 교실 천장	347.25	백색면, 갈색면	4%, 2%	11점	낮음	<ul style="list-style-type: none"> <li>* 비산성과 손상이 동시에 있는 경우 손상에 대한 보수</li> <li>* 석면함유 건축자재 또는 설비에 대한 지속적인 유지관리</li> <li>* 석면함유 건축자재 또는 설비가 손상되었을 경우 즉시 보수</li> <li>* 석면함유 건축자재를 인위적으로 손상시키지 않도록 함</li> <li>* 건축물 유지보수 공사 시 석면함유 설비 또는 자재가 훼손되어 석면이 비산되지 않도록 작업수행</li> </ul>
		발라이트	1,2,3층 화장실 천장	33.75					
		큐비클	1,2,3층 화장실 칸막이	28.08
