< 군산초등학교 강당동 1층 평면도 >

군산초등학교 강당동

*조사일자: 2014.07.30

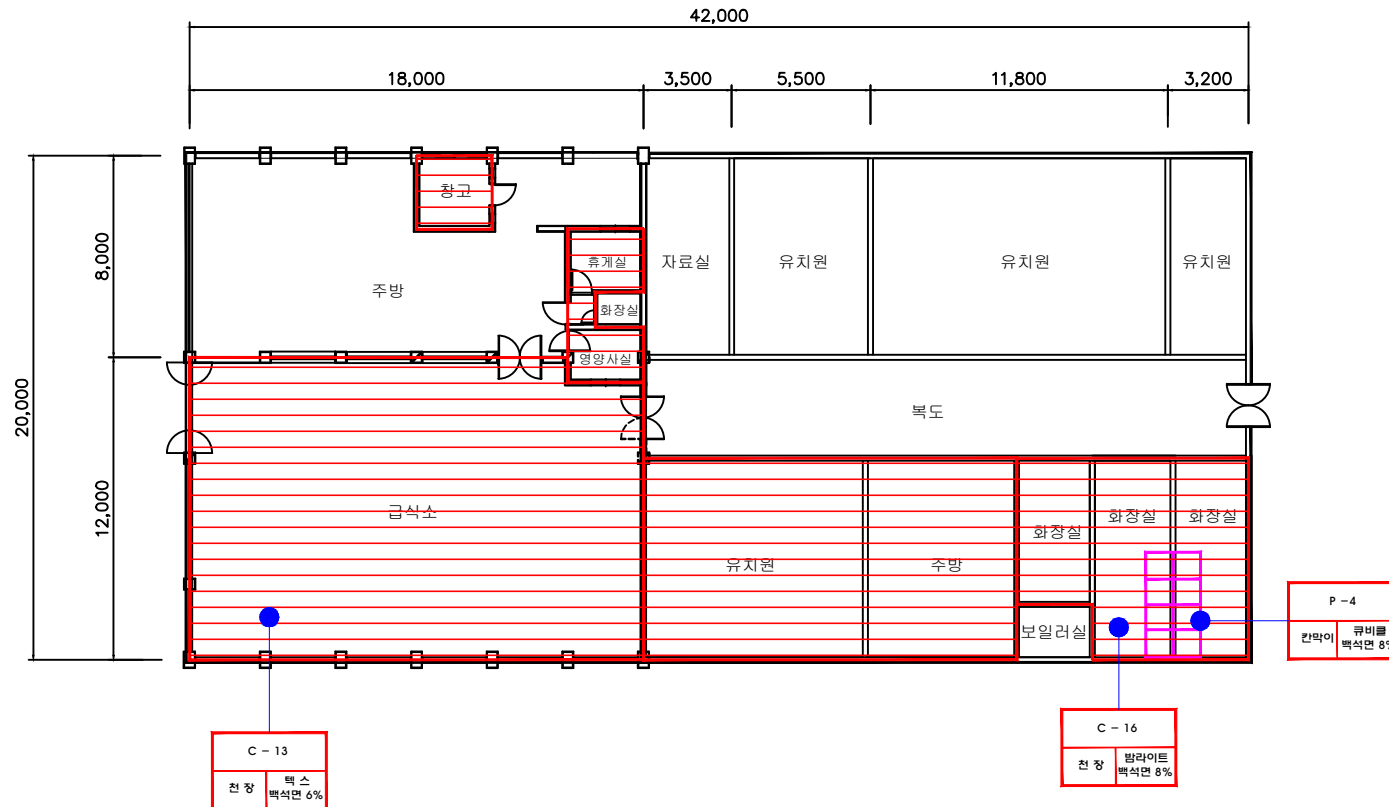
시료 번호	시료 채취 위치	건축 자재	등일 롤질 구역	석면함유 자재 면적	석면 종류	석면 함유량(%)	위해성 평가 점수	위해성 등급	관리 방안
C-13	급식실 천장	텍스	급식소, 창고, 휴게실, 유치원, 주방	355.75	백석면	6%	11점	낮음	<ul style="list-style-type: none"> * 비산성과 손상이 동시에 있는 경우 손상에 대한 보수 * 석면함유 건축자재 또는 설비에 대한 지속적인 유지관리 * 석면함유 건축자재 또는 설비가 손상되었을 경우 즉시 보수 * 석면함유 건축자재를 인위적으로 손상시키지 않도록 함 * 건축물 유지보수 공사 시 석면함유 설비 또는 자재가 훼손되어 석면이 비산되지 않도록 작업수행
C-16	화장실 천장	팔라이트 백석면 6%	화장실 천장	67	백석면	8%	11점	낮음	
P-4	화장실 칸막이	큐비클	화장실 칸막이	90.72	백석면	8%	8점	낮음
