건축물 석면 지도

[함라초등학교]

전라북도 익산시 함라면 함라1길 66

하늘 환경 연구 소 (주)

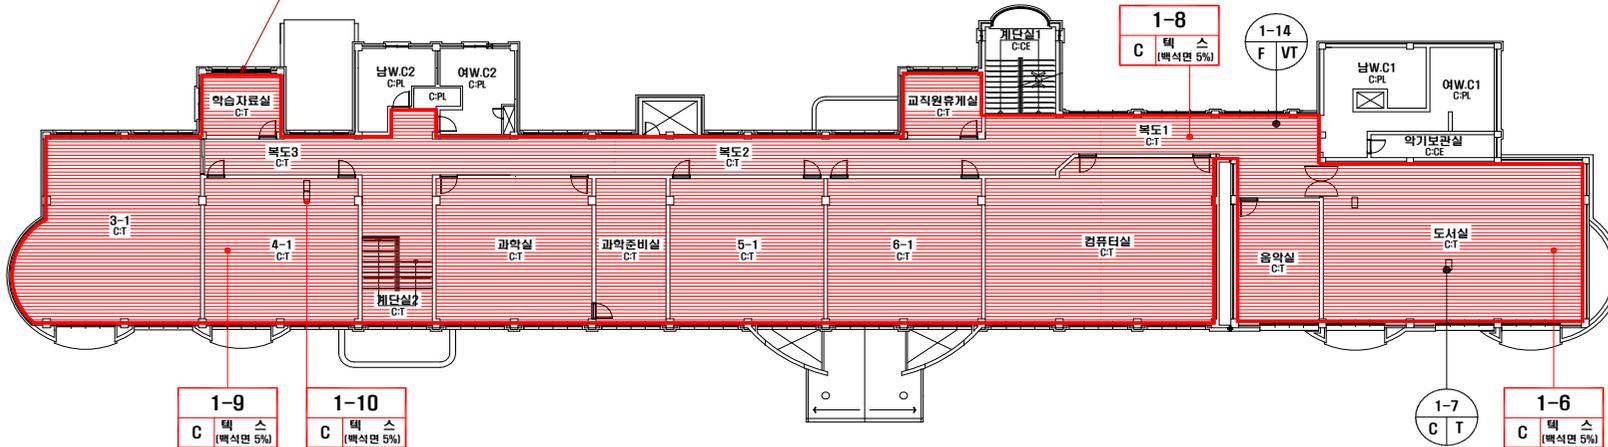
함라초등학교 1동 2F

시료 번호	시료 채취 위치	건축 자재	동일 물질 구역	수량산출식/석면함유자재면적(m ²)	석면 종류	석면 함유량(%)	위해성 평가 점수	위해성 등급	관리 방안
1-6.8.9.10	2F 4-1/복도1/도서실 천장	텍 스	2F 3-1/학습자료실/계단실2/과학실/과학준비실 /복도2/5-1/6-1/교직원휴게실/컴퓨터실/음악실	별도면적산출=859.92	백색면	5	10	낮음	<ul style="list-style-type: none"> ·비산성과 손상이 동시에 있는 경우 손상에 대한 보수 ·석면함유 건축자재 또는 설비에 대한 지속적인 유지관리 ·석면함유 건축자재 또는 설비가 손상되었을 경우 즉시 보수 ·석면함유 건축자재를 인위적으로 손상시키지 않도록 함 ·건축물 유지보수 공사 시 석면함유 설비 또는 자재가 훼손되어 석면이 비산되지 않도록 작업수행

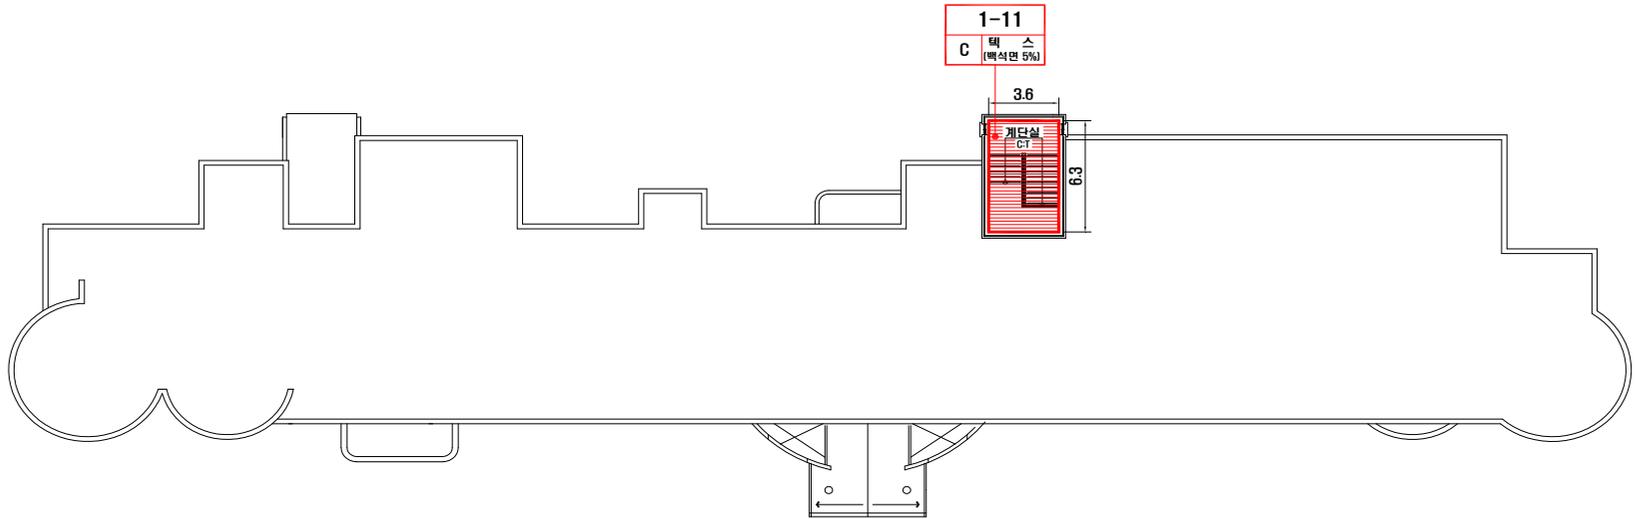
함라초등학교 1동 3F

시료 번호	시료 채취 위치	건축 자재	동일 물질 구역	수량산출식/석면함유자재면적(m ²)	석면 종류	석면 함유량(%)	위해성 평가 점수	위해성 등급	관리 방안
1-11	3F 계단실 천장	텍스	-	3.6X6.3=22.68	백석면	5	8	낮음	· 비산성과 손상이 동시에 있는 경우 손상에 대한 보수 · 석면함유 건축자재 또는 설비에 대한 지속적인 유지관리 · 석면함유 건축자재 또는 설비가 손상되었을 경우 즉시 보수 · 석면함유 건축자재를 인위적으로 손상시키지 않도록 함 · 건축물 유지보수 공사 시 석면함유 설비 또는 자재가 훼손되어 석면이 비산되지 않도록 작업수행
