건축물 석면 지도

[함라초등학교]

전라북도 익산시 함라면 함라1길 66

하늘 환경 연구 소 (주)
S . E . L . CO.

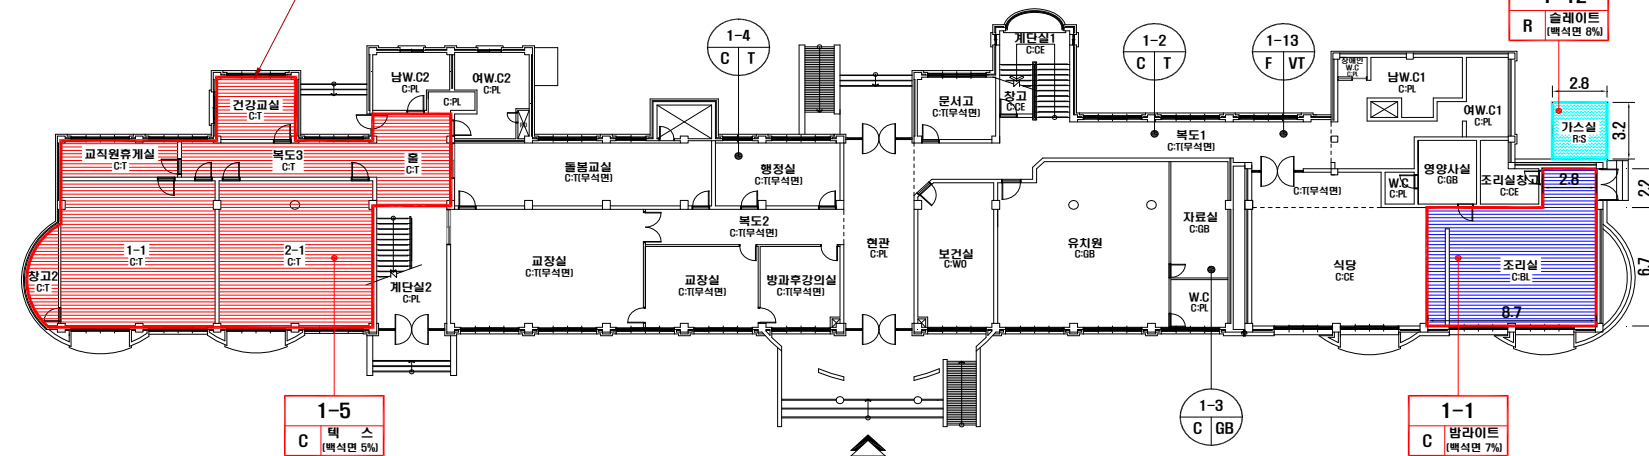
14-08-HL-01

시료 번호	시료 채취 위치	건축 자재	동일 물질 구역	수량산출식/석면함유자재면적(㎡)	석면 종류	석면 함유량(%)	위해성 평가 점수	위해성 등급	관리 방안
1-1	1F 조리실 천장	방라이트	-	(2.8X2.2)+(8.7X6.7)=64.45	백석면	7	10	낮음	· 비산성과 손상이 동시에 있는 경우 손상에 대한 보수
1-5	1F 2-1 천장	텍스	1F 1-1/창고2/물/복도3/교직원유게실/건강교실	별도면적산출=212.39	백석면	5	10	낮음	· 석면함유 건축자재 또는 설비에 대한 지속적인 유지관리
1-12	1F 가스실 지붕	슬레이트	-	(2.8X3.2)X1.16=10.39	백석면	8	8	낮음	· 석면함유 건축자재 또는 설비가 손상되었을 경우 즉시 보수
									· 석면함유 건축자재를 인위적으로 손상시키지 않도록 함
									· 건축물 유지보수 공사 시 석면함유 설비 또는 자재가 훼손되어 석면이 비산되지 않도록 작업수행

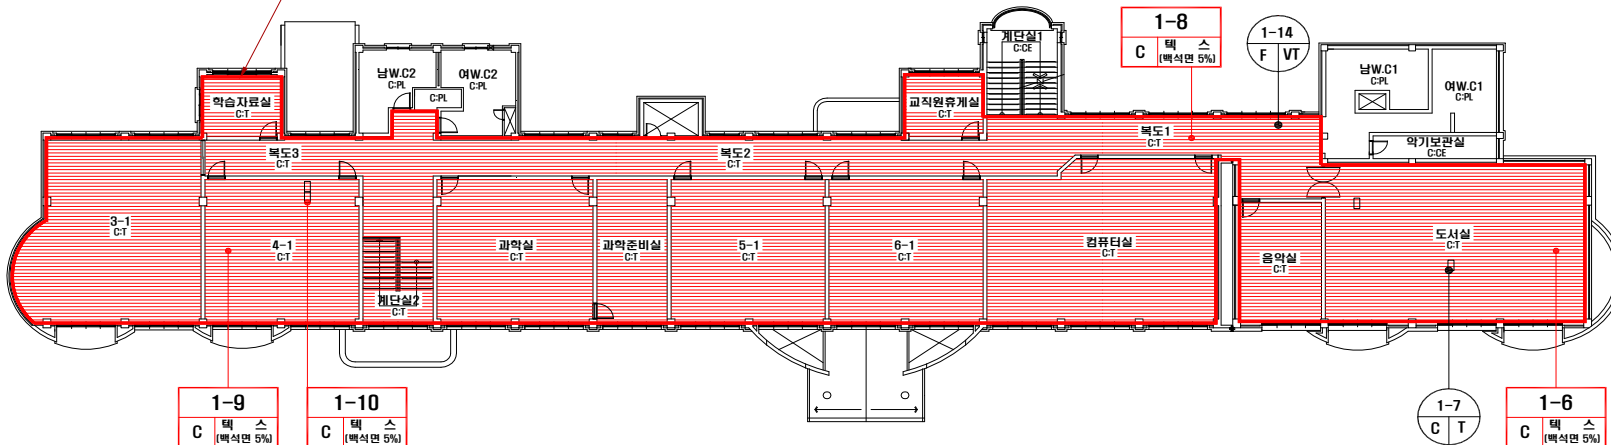
14-08-HL-02

시료 번호	시료 채취 위치	건축 자재	동일 물질 구역	수량산출식/석면함유자재면적(m ²)	석면 종류	석면 함유량(%)	위해성 평가 점수	위해성 등급	관리 방안
1-6.8.9.10	2F 4-1/복도1/도서실 천장	텍 스	2F 3-1/학습자료실/계단실2/과학실/과학준비실 /복도2/5-1/6-1/교직원휴게실/컴퓨터실/음악실	별도면적산출=859.92	백석면	5	10	낮음	·비산성과 손상이 동시에 있는 경우 손상에 대한 보수 ·석면함유 건축자재 또는 설비에 대한 지속적인 유지관리 ·석면함유 건축자재 또는 설비가 손상되었을 경우 즉시 보수 ·석면함유 건축자재를 인위적으로 손상시키지 않도록 함 ·건축물 유지보수 공사 시 석면함유 설비 또는 자재가 훼손되어 석면이 비산되지 않도록 작업수행

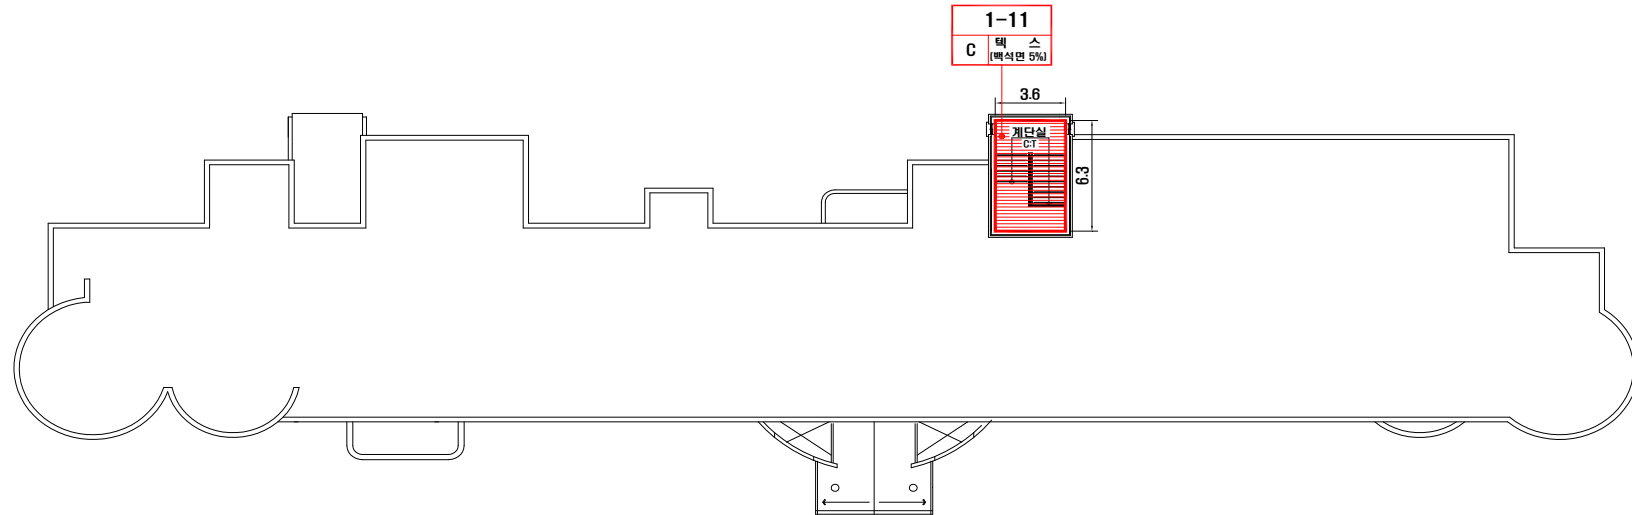
14-08-HL-03

시료 번호	시료 채취 위치	건축 자재	동일 물질 구역	수량산출식/석면함유자재면적(m ²)	석면 종류	석면 함유량(%)	위해성 평가 점수	위해성 등급	관리 방안
1-11	3F 계단실 천장	텍스	-	3.6X6.3=22.68	백석면	5	8	낮음	· 비산성과 손상이 동시에 있는 경우 손상에 대한 보수 · 석면함유 건축자재 또는 설비에 대한 지속적인 유지관리 · 석면함유 건축자재 또는 설비가 손상되었을 경우 즉시 보수 · 석면함유 건축자재를 인위적으로 손상시키지 않도록 함 · 건축물 유지보수 공사 시 석면함유 설비 또는 자재가 훼손되어 석면이 비산되지 않도록 작업수행
