# 회현초등학교 건축물 석면지도

(주) 아셈석면환경연구원

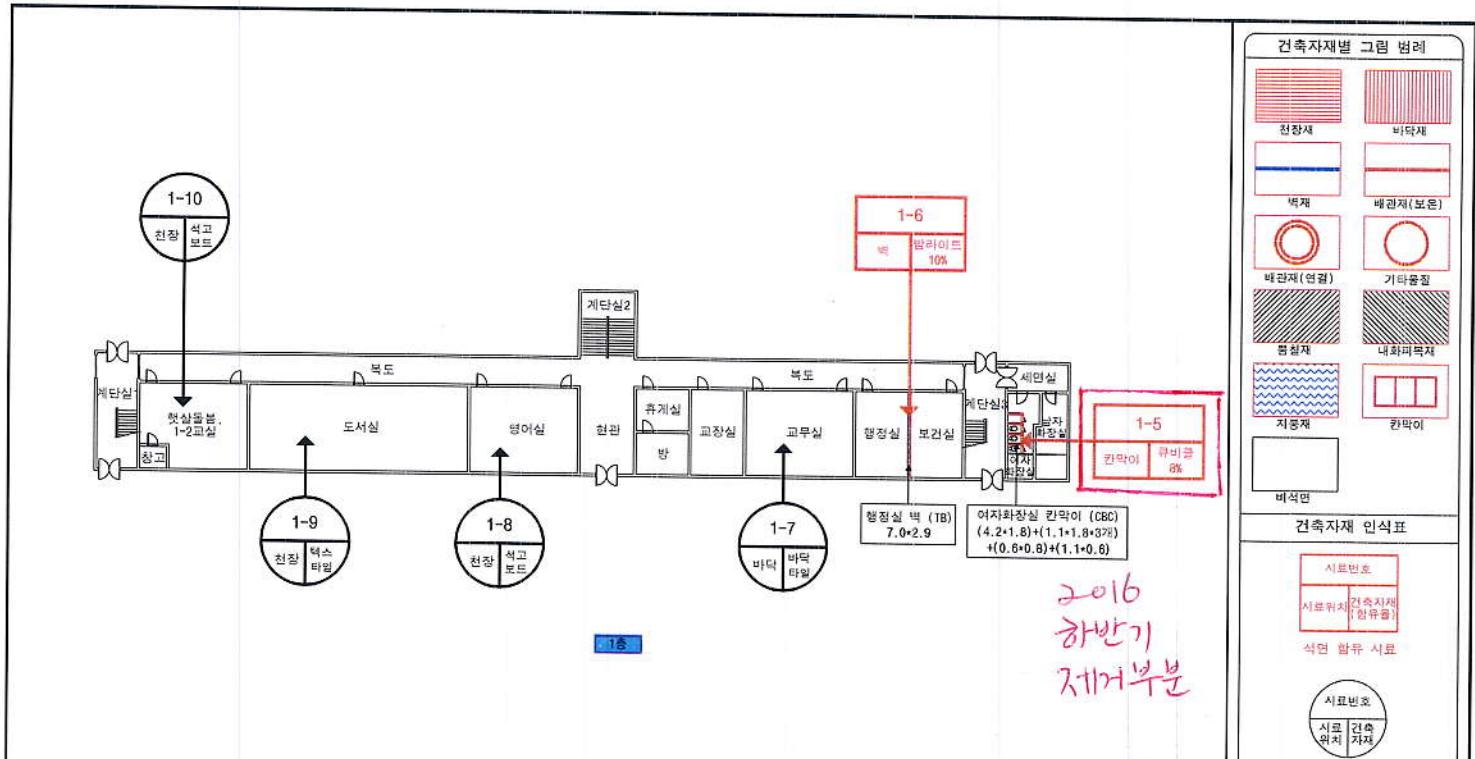
시료 번호	시료채취위치	건축자재	동일등급 구역	인적 부피 길이	석면 증류	석면함유량 (%)	위해성 평가점수	위해성 등급	관리방안
1-5	1층 여자화장실 칸막이	큐비클	-	14.64	백석면	8	5	낮음	
1-6	1층 행정실 벽	립리아트	-	20.30	백석면	10	7	낮음	
1-7	1층 교무실 바닥	비닥타일	-	-	석면불검출	-	-	-	
1-8	1층 영어실 천장	석고보드	-	-	석면불검출	-	-	-	
1-9	1층 도서실 천장	텍스타일	-	-	석면불검출	-	-	-	
1-10	1층 1-2교실 천장	석고보드	-	-	석면불검출	-	-	-

- 건축물명 : 최현초등학교 본관동
- 건축물 소재지 : 전북 군산시 최현면 최현로 139
- 도면번호 : ASEM 최현초등학교 - 001
- 층 구분 : 1층
- 석면 조사, 분석 기관 : (주)아셈석면환경연구원
- 조사 일자 : 2014. 07. 11

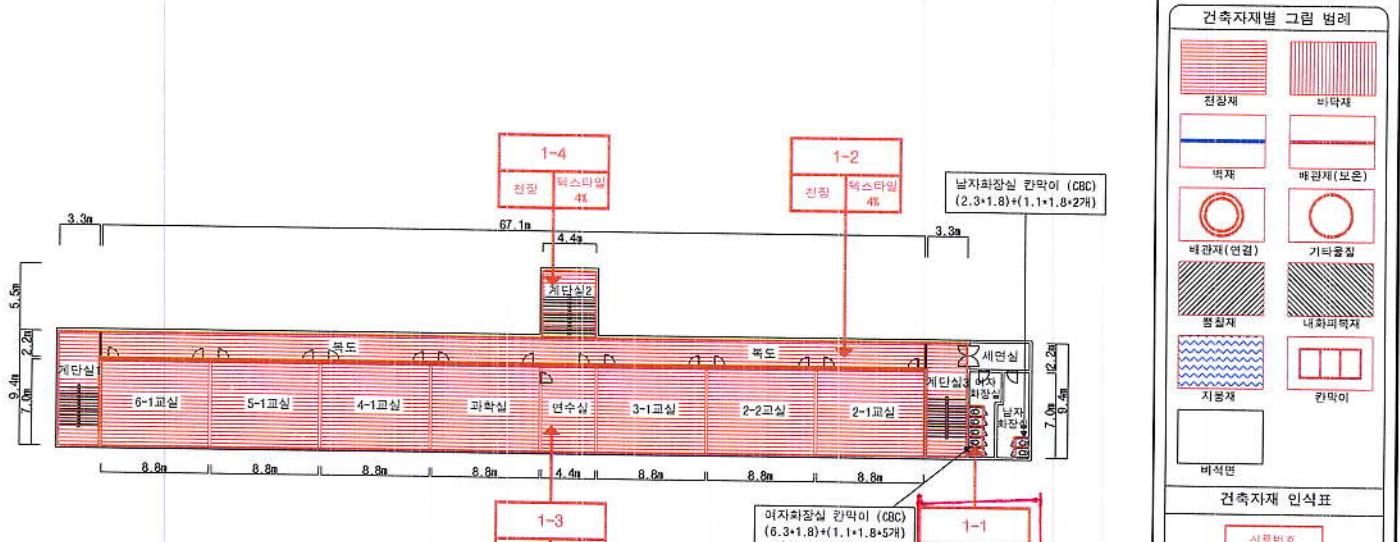
시료 번호	시료채취위치	건축자재	동일률질 구역	면적 부피 길이	식민 종류	석면함유량 (%)	위해성 평가점수	위해성 등급	권리방안
1-1	2층 여자화장실 칸막이	큐비클	2층 남자화장실 칸막이	30.48	백석면	8	5	낮음	- 전기공사, 배선공사 등 건축물 유지보수 공사시 석면함유설비 또는 자재가 해손되어 석면이 비산되지 않도록 작업수행 - 석면함유 건축자재 또는 설비에 대한 저속적인 뮤지관리 - 석면함유 건축자재 또는 설비가 손상되었을 경우 즉시 보수 - 석면함유 건축자재를 일정으로 순상시키지 않도록 함
1-2	2층 복도 천장	텍스타일	2층 계단실1, 계단실3 천장	209.66	백석면	4	5	낮음	
1-3	2층 연수실 천장	텍스타일	2층 6-1교실, 5-1교실, 4-1교실, 과학실, 3-1교실, 2-2교실, 2-1교실 천장	462.00	백석면	5	10	낮음	
1-4	2층 계단실2 천장	텍스타일	-	24.20	백석면	4	6	낮음

- 건축물임 : 회현초등학교 본관동
- 건축물 소재지 : 전북 군산시 회현면 회현로 139
- 도면번호 : ASEM 회현초등학교 - 002
- 층 구분 : 2층
- 석면 조사, 분석 기관 : (주)아셈석면환경연구원
- 조사 일자 : 2014. 07. 11

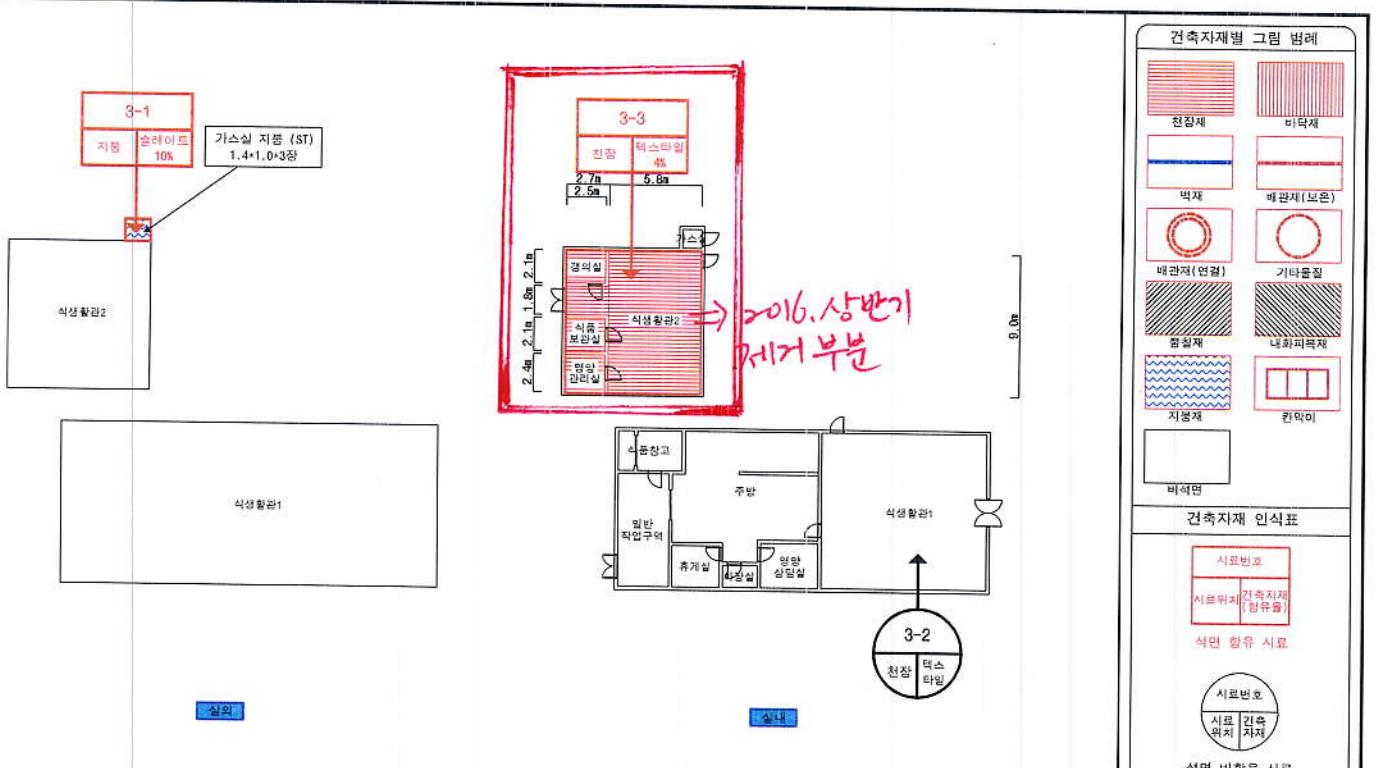
서로 번호	시료체취위치	건축자재	동일물질 구역	원적 부피 cm <sup>3</sup>	석면 종류	석면 함유량 (%)	위해성 평가점수	위해성 등급	관리방안
3-1	가스실 지붕	슬레이트	-	4.20	백석면	10	4	낮음	- 전기공사, 배선공사 등 긴축률 유지보수 공사시 석면함유설비 또는 지자가 훼손되어 석면이 비산되지 않도록 작업수행 - 석면함유 건축자재 또는 설비에 대한 지속적인 뮤지감리 - 석면함유 건축자재 또는 설비가 손상되었을 경우 즉시 보수 - 석면함유 건축자재를 인위적으로 손상시키지 않도록 함 - 석면함유 건축자재 또는 설비의 취급 및 사용으로 인해 분진이 발생될 경우 호흡보호구 착용
3-2	식생활관1 천장	덱스타일	-	-	석면불검출	-	-	-	
3-3	식생활관2 천장	덱스타일	경의실, 식품보관실, 혈액관리실 천장	73.56	백석면	4	2	낮음

- 건축물명 : 회현초등학교 급식소동
- 건축물 소재지 : 전북 군산시 회현면 회현로 139
- 도민번호 : ASEM 회현초등학교 - 004
- 층 구분 : 1층
- 석면 조사, 분석 기관 : (주)아셈석면환경연구원
- 조사 일자 : 2014. 07. 11

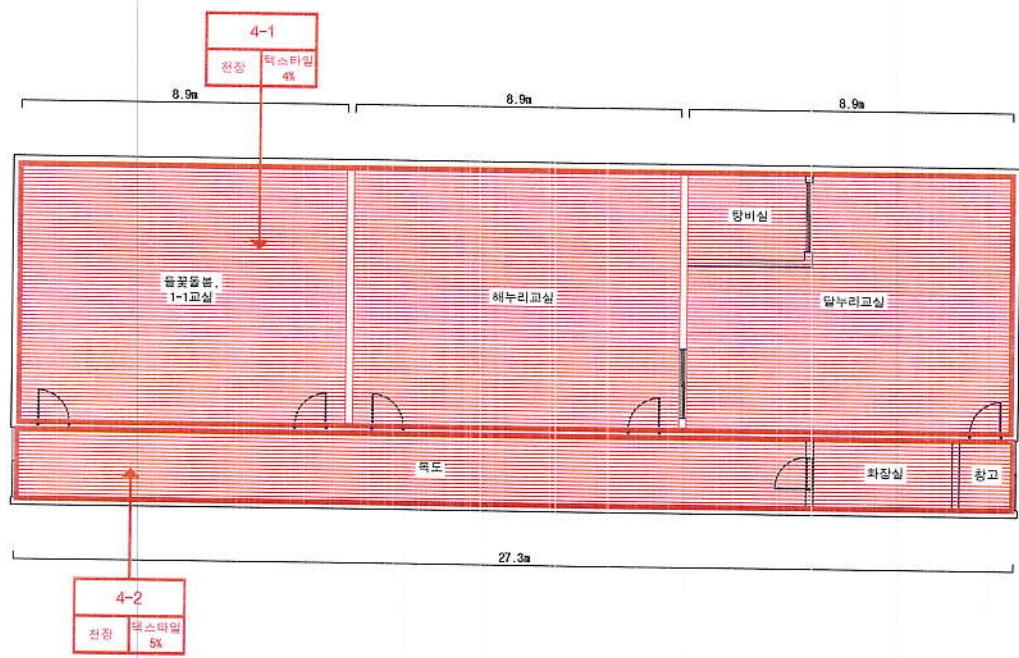
사료 번호	사료채취위치	건축자재	동일물질 구의	면적 부피 길이	석면 증류	석면함유량 (%)	위해설 평가점수	위해성 등급	관리방안
4-1	드꽃들봄, 1-1교실 천장	텍스타일	해누리교실, 달누리교실, 방비실 천장	189.57	백석면	4	10	낮음	- 전기공사, 배선공사 등 건축물 유지보수 공사시 석면함유설비 또는 지자체가 훼손되어 석면이 비산되지 않도록 작업수행 - 석면함유 건축자재 또는 설비에 대한 저숙적인 유지관리 - 석면함유 건축자재 또는 설비가 손상되었을 경우 즉시 보수 - 석면함유 건축자재 또는 설비가 손상되었을 경우 즉시 보수 - 석면함유 건축자재 또는 설비의 취급 및 사용으로 인해 본진이 발생될 경우 호흡보호구 착용
4-2	복도 천장	텍스타일	화장실, 창고 천장	51.87	백석면	5	5	낮음

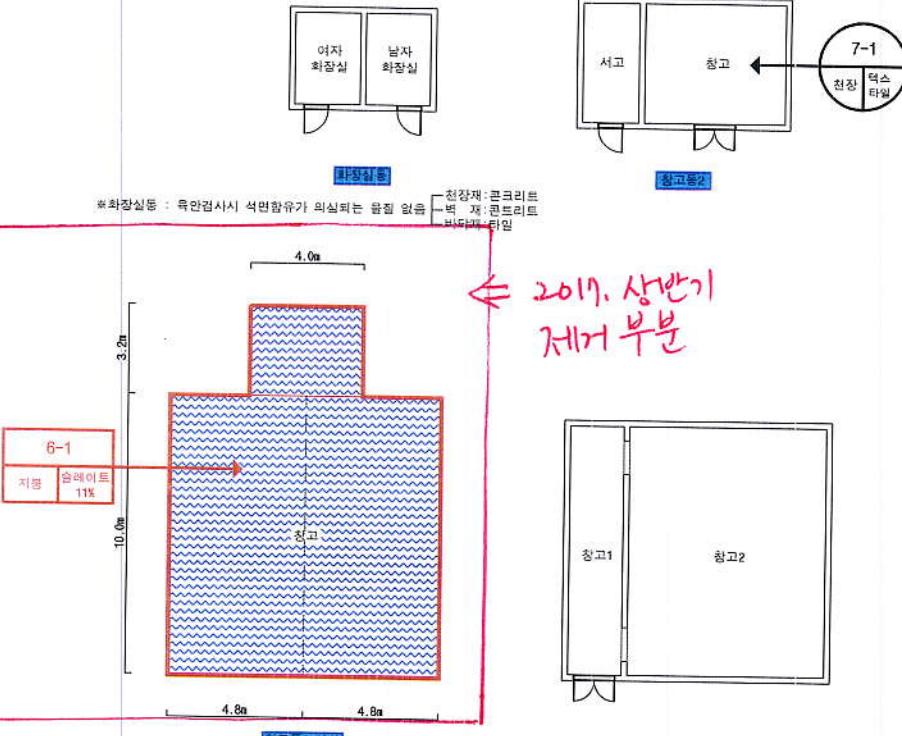
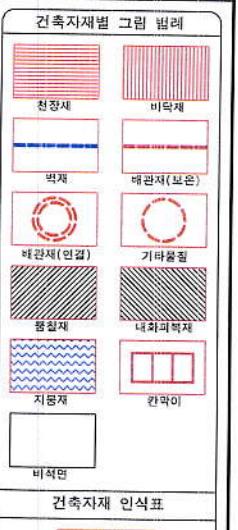
- 건축물명 : 회현초등학교  
화장실동, 창고동1, 창고동2
- 건축물 소재지 : 전북 군산시 회현면 회현로 139
- 도면번호 : ASEM 회현초등학교 - 006
- 층 구분 : 1층
- 석면 조사, 분석 기관 : (주)아셈석면환경연구원
- 조사 일자 : 2014. 07. 11

시료 번호	시료채취위치	건축자재	동일물질 구역	면적 부피 길이	석면 종류	석면함유량 (%)	위해성 평가점수	위해성 등급	권리방안
6-1	창고동1 창고 지붕	슬레이트	-	126.71	백석면	11	2	낮음	- 전기공사, 배선공사 등 건축물 유지보수 공사시 석면함유설비 또는 자체가 훼손되어 석면이 비산되지 않도록 작업수행 - 석면함유 건축자재 또는 설비에 대한 지속적인 유지관리 - 석면함유 건축자재 또는 설비가 손상되었을 경우 즉시 보수 - 석면함유 건축자재 또는 설비가 손상되었을 경우 즉시 보수 - 석면함유 건축자재 또는 설비의 취급 및 사용으로 인해 분진이 발생될 경우 호흡보호구 착용
7-1	창고동2 창고 천장	텍스타일	-	-	석면풀검출	-	-	-
