석 면 지 도

호남고 석면 재검증 용역

[주] 한국석면환경연구소

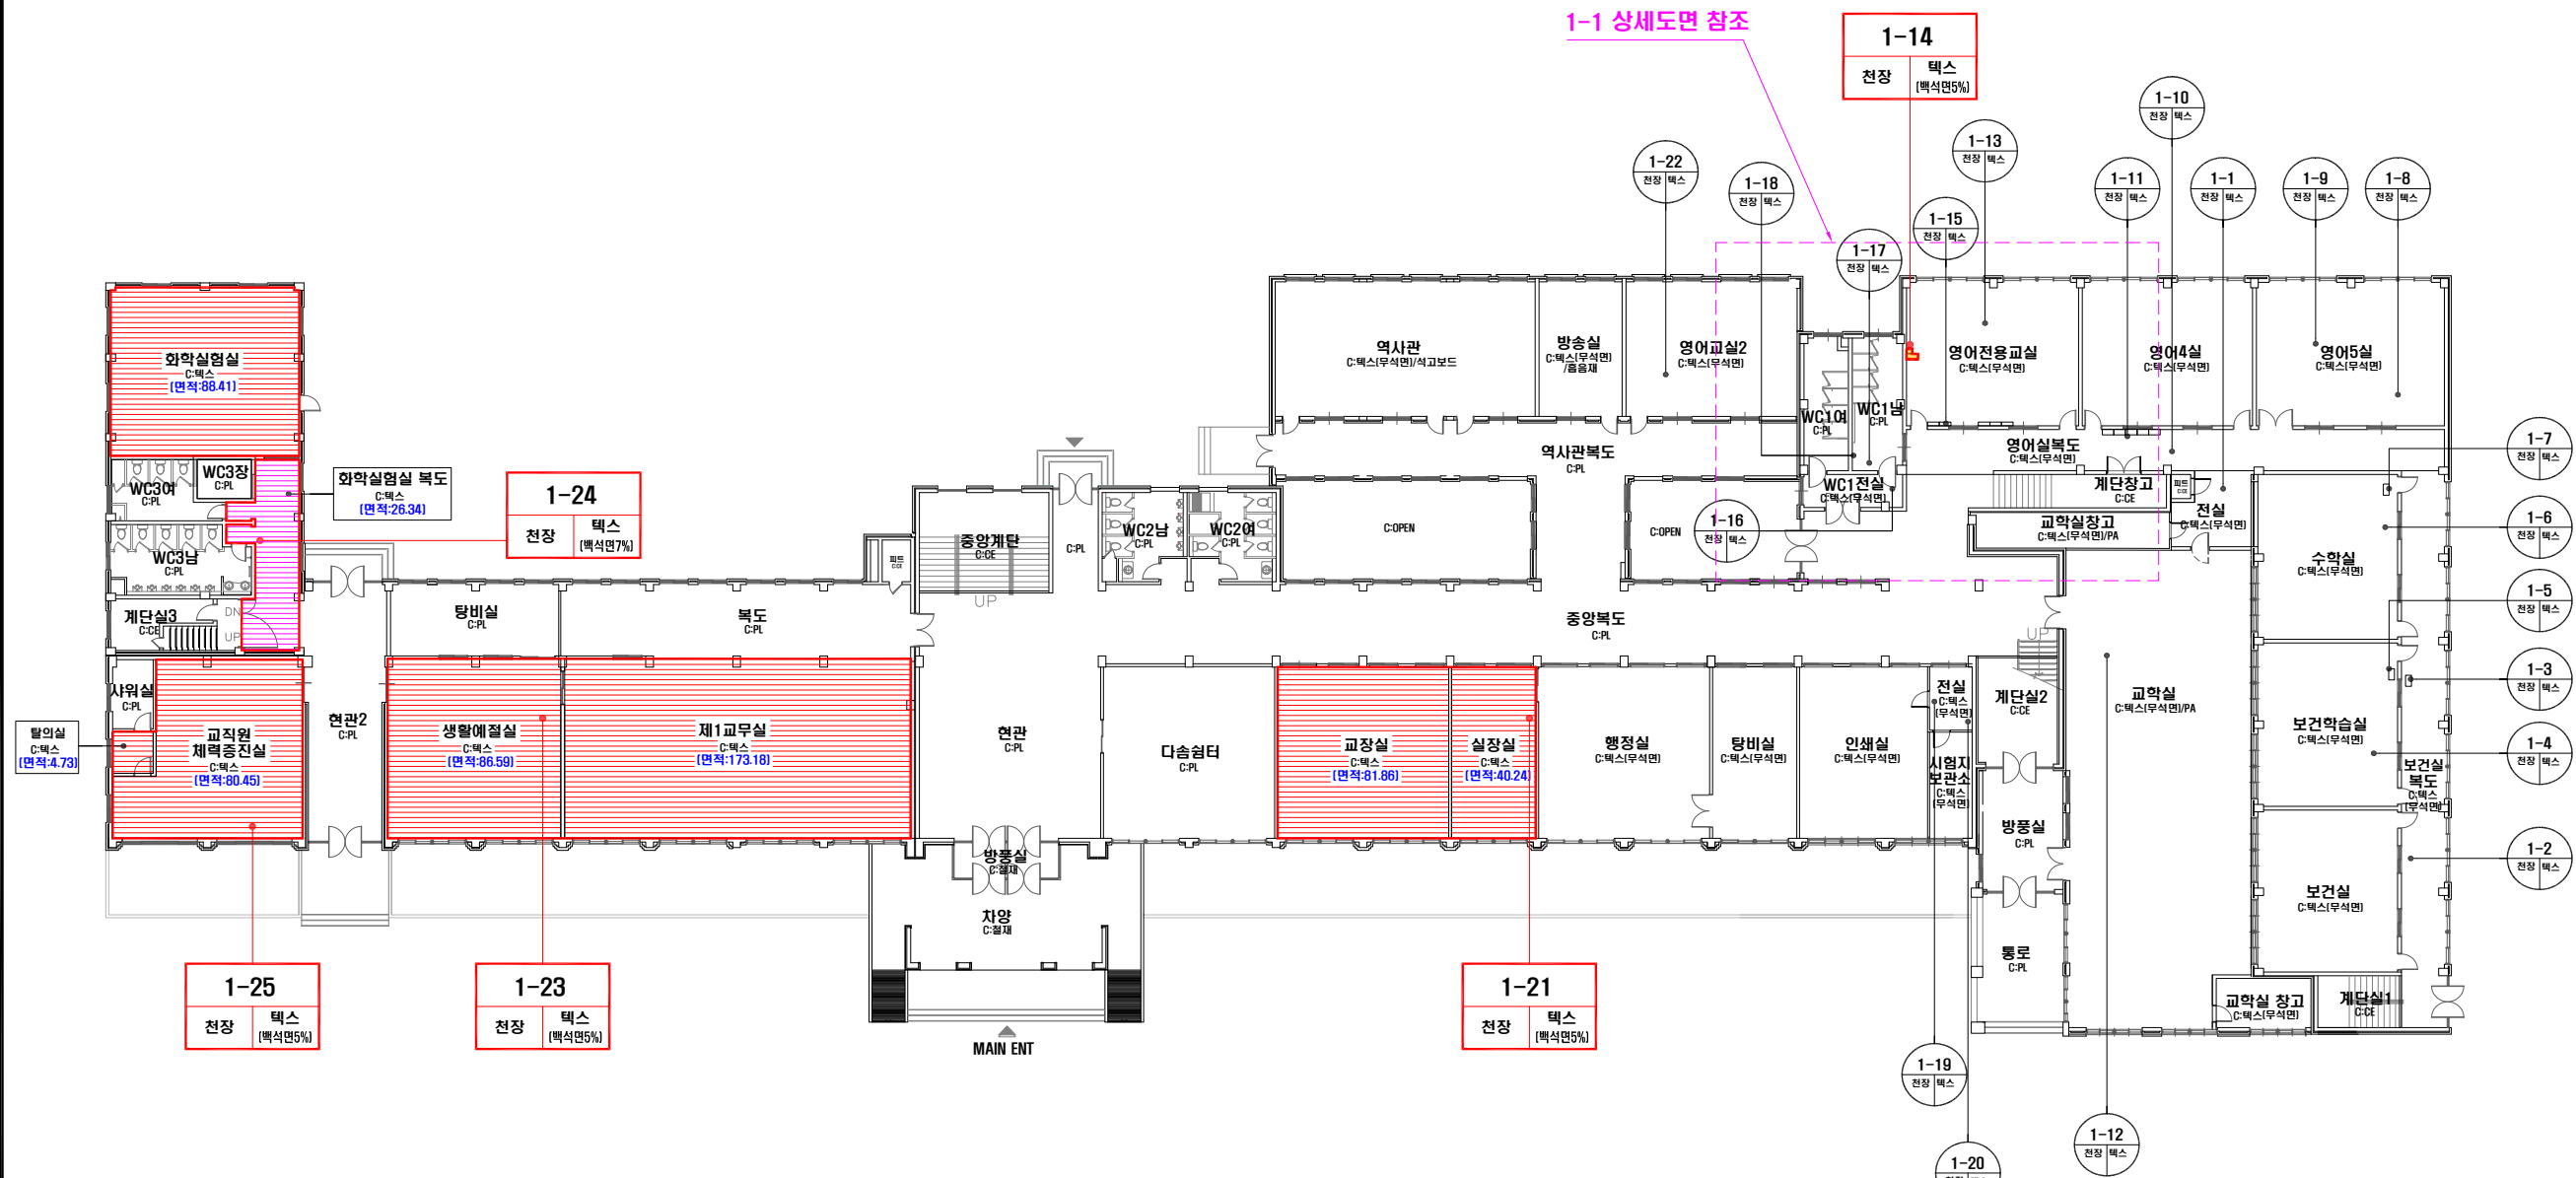
1층 평면도

시료 번호	시료 채취 위치	자재명	동일물질구역/균질구역	면적(m ²)	석면 종류	석면 함유량(%)	위해성 평가 점수	위해성 등급	관리 방안
1-14	1층 영어전용교실 천장(보수1)	텍스	-	0.3X0.6X1.5=0.27	백석면	5	결과보고서 참조		-결과보고서 참조-
1-21,23,25	1층 실장실/생활예절실/교직원체력증진실 천장	텍스	1층 교장실/제1교무실/말의실/화학실험실 천장	40.24+86.59+80.45+81.86+173.18+4.73+88.41=555.46	백석면	5	결과보고서 참조		
1-24	1층 화학실험실 복도 천장	텍스	-	별도산출=26.34	백석면	7	결과보고서 참조

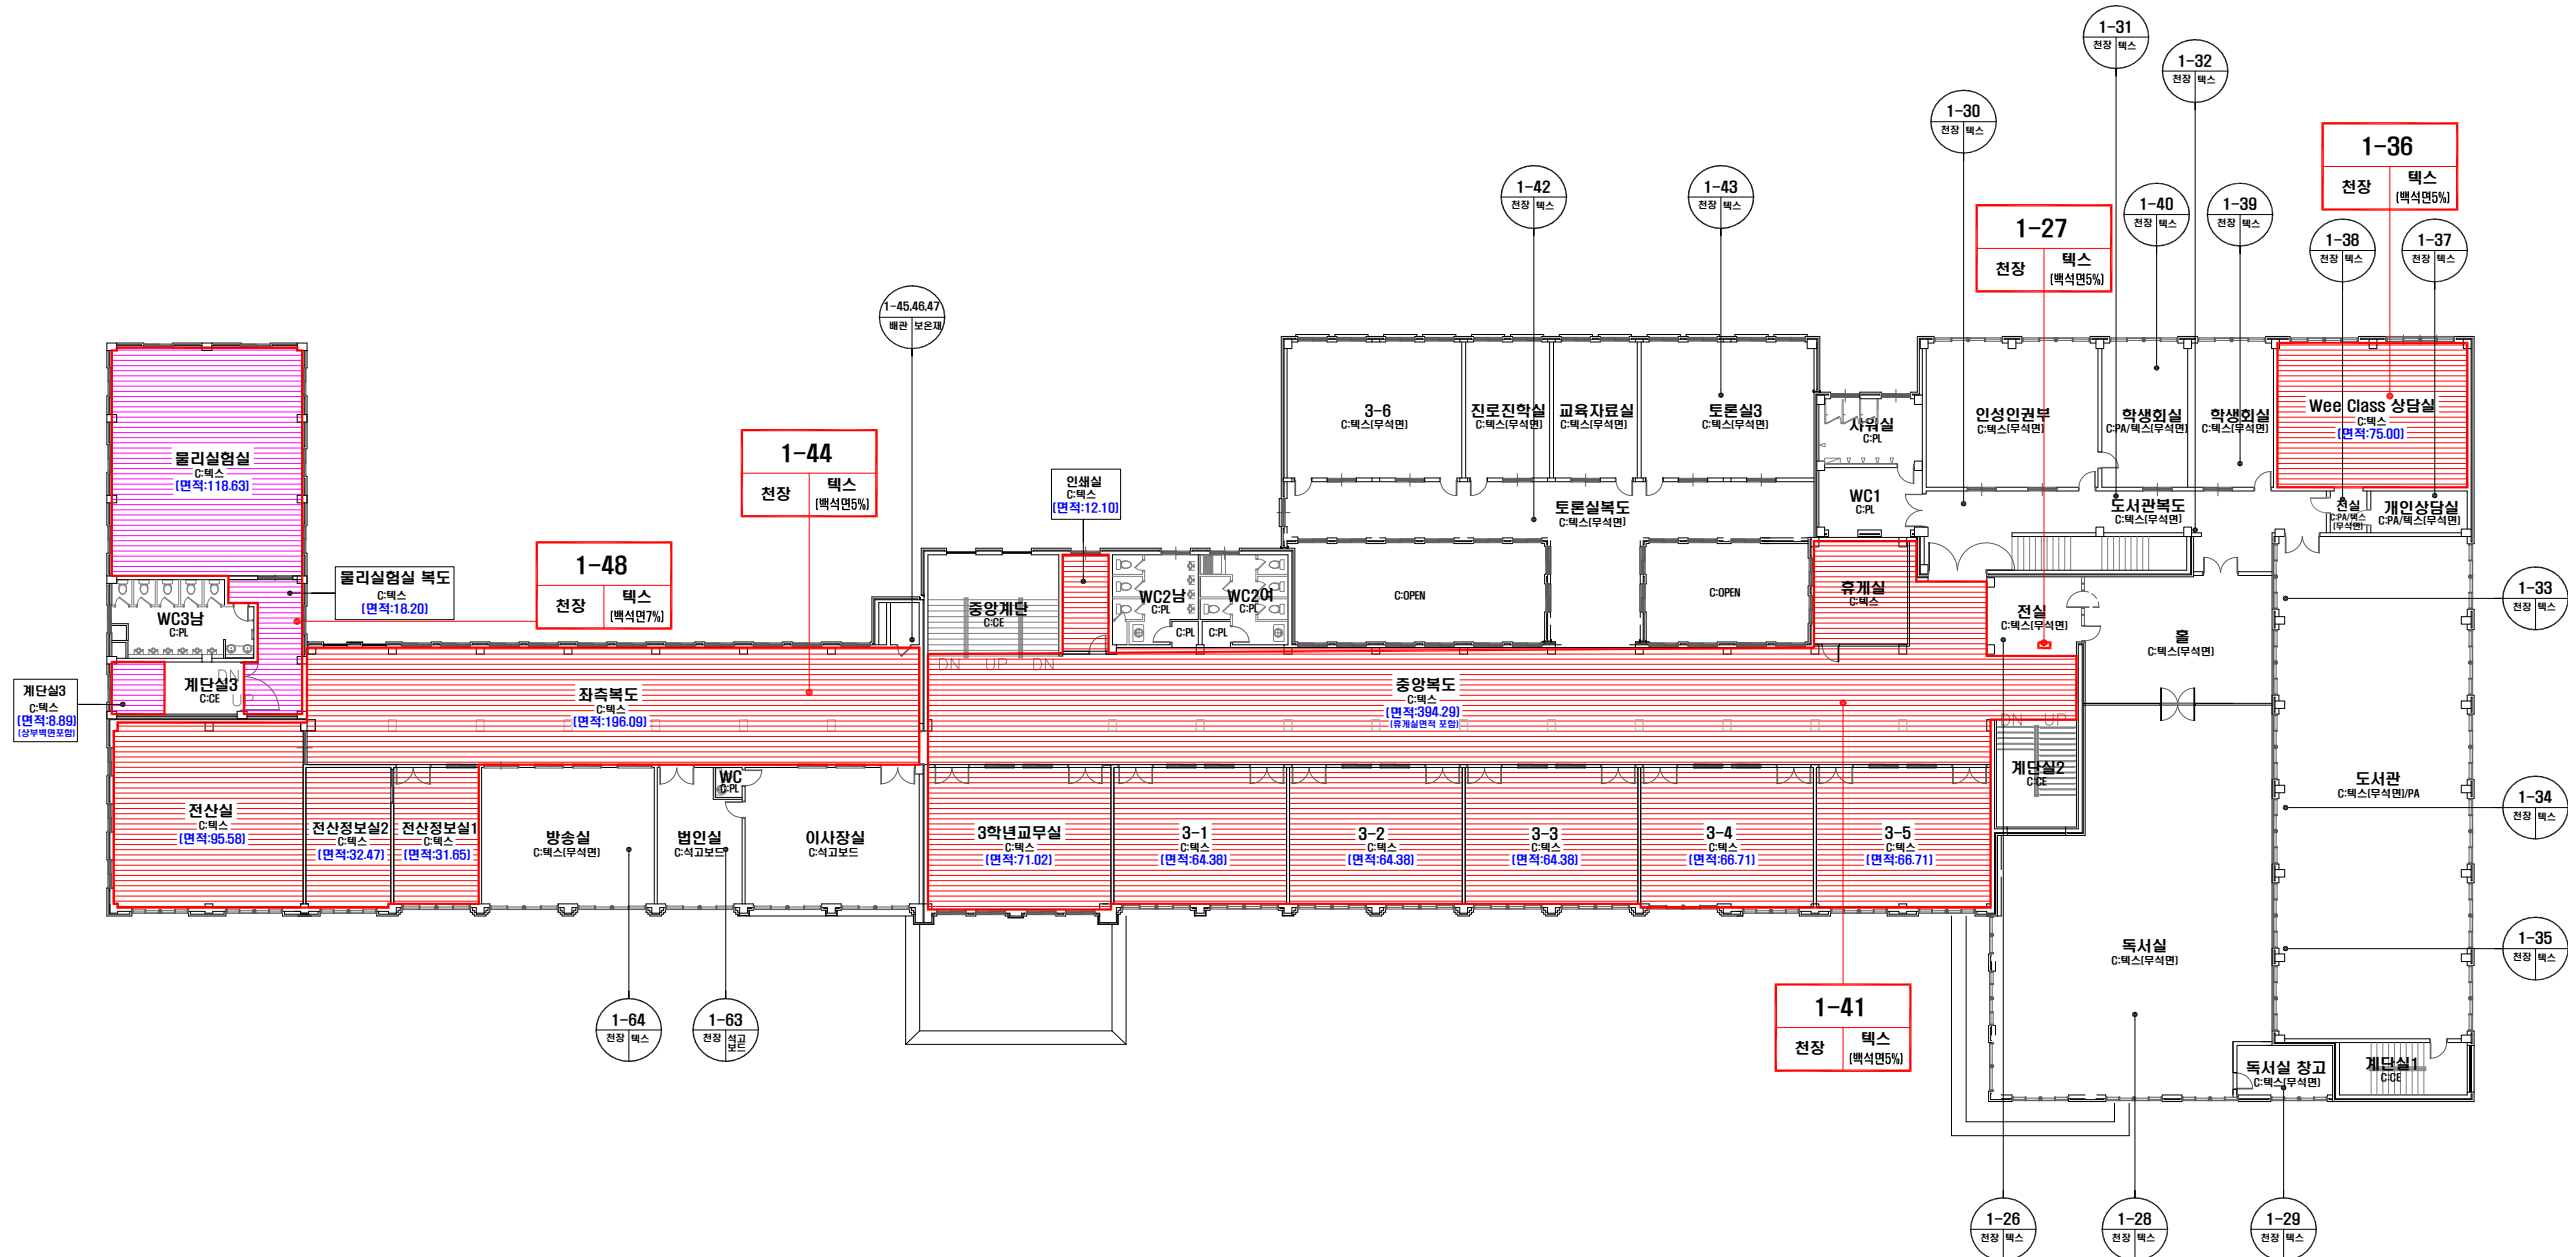
2층 평면도

시료 번호	시료 채취 위치	자재명	동일물질구역/균질구역	면적(m ²)	석면 종류	석면 함유량(%)	위해성 평가 점수	위해성 등급	관리 방안
1-27	2층 독서실 전실 천장(보수)	텍스	-	0.3X0.6X1장=0.18	백석면	5	결과보고서 참조		-결과보고서 참조-
1-36,41,44	2층 Wee Class 상담실/ 중앙복도/좌측복도 천장	텍스	2층 휴게실/3-1~5/3학년교무실/인쇄실/전산정보실 1.2/전산실 천장	75.00+394.29+196.09+64.38+64.38+64.38+66.71+66.71+ 71.02+12.10+31.65+32.47+95.58=1,234.76	백석면	5	결과보고서 참조		
1-48	2층 물리실험실 복도 천장	텍스	2층 물리실험실/계단실3 천장/상부 벽면 텍스	18.20+118.63+8.89=145.72	백석면	7	결과보고서 참조

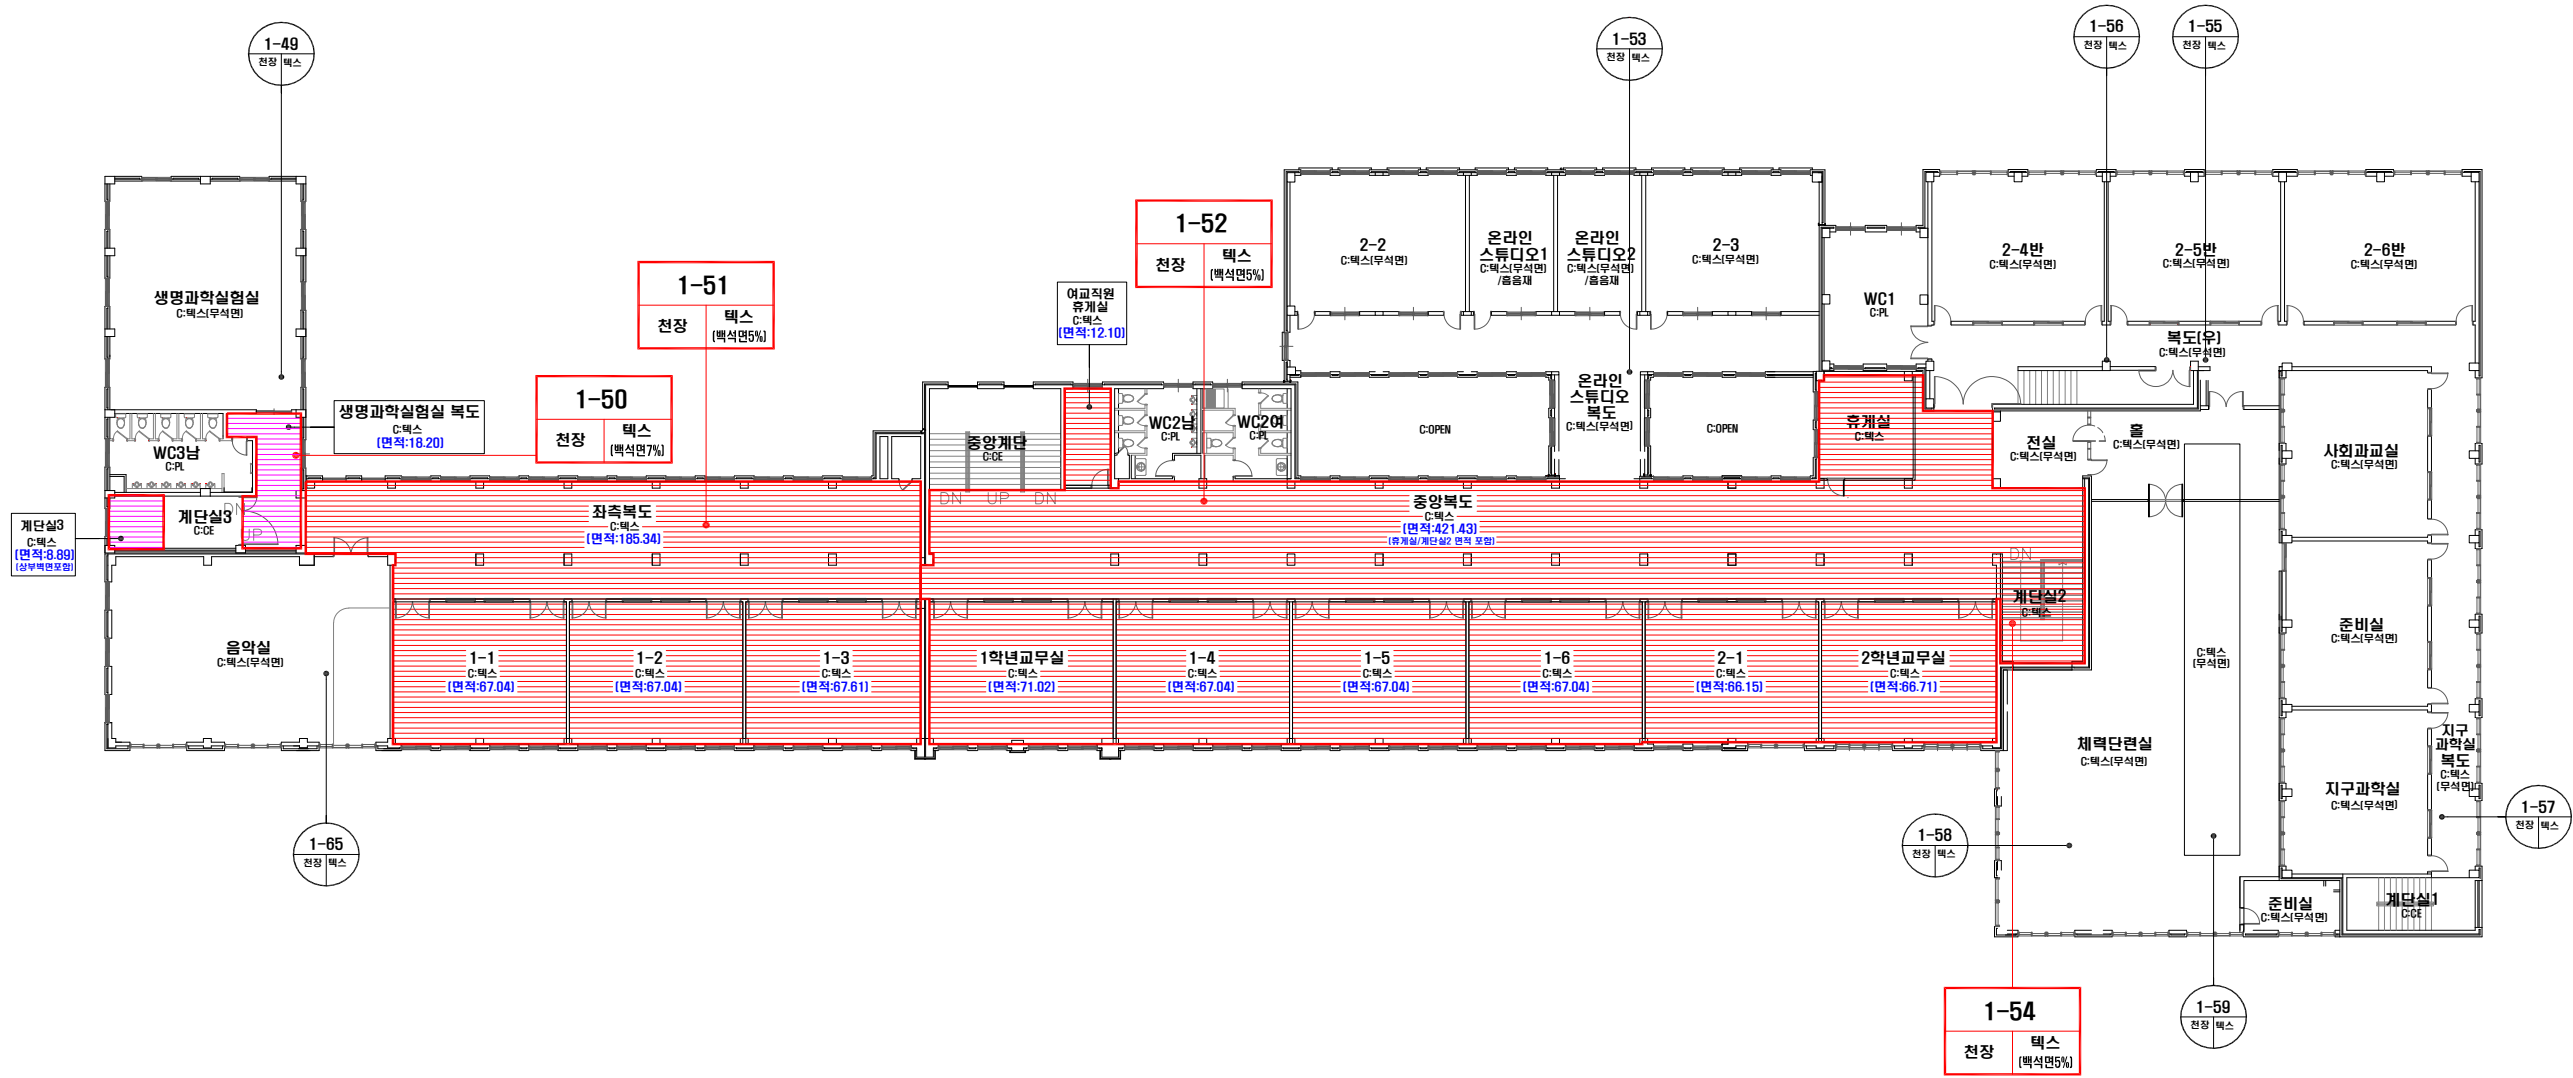
3층 평면도

시료 번호	시료 채취 위치	자재명	동일물질구역/균질구역	면적(m ²)	석면 종류	석면 함유량(%)	위해성 평가 점수	위해성 등급	관리 방안
1-50	3층 생명과학실험실 복도 천장	텍스	3층 계단실3 천장/상부 벽면 텍스	18.20+8.89=27.09	백석면	7	결과보고서 참조		-결과보고서 참조-
1-51,52,54	3층 좌측복도/중앙복도/계단실2 천장	텍스	3층 휴게실/1-1~6/1학년교무실/2학년교무실/2-1/여교직원 휴게실 천장	185.34+421.43+67.04+67.04+67.61+67.04+67.04+71.02+66.71+66.15+12.10=1,225.56	백석면	5	결과보고서 참조

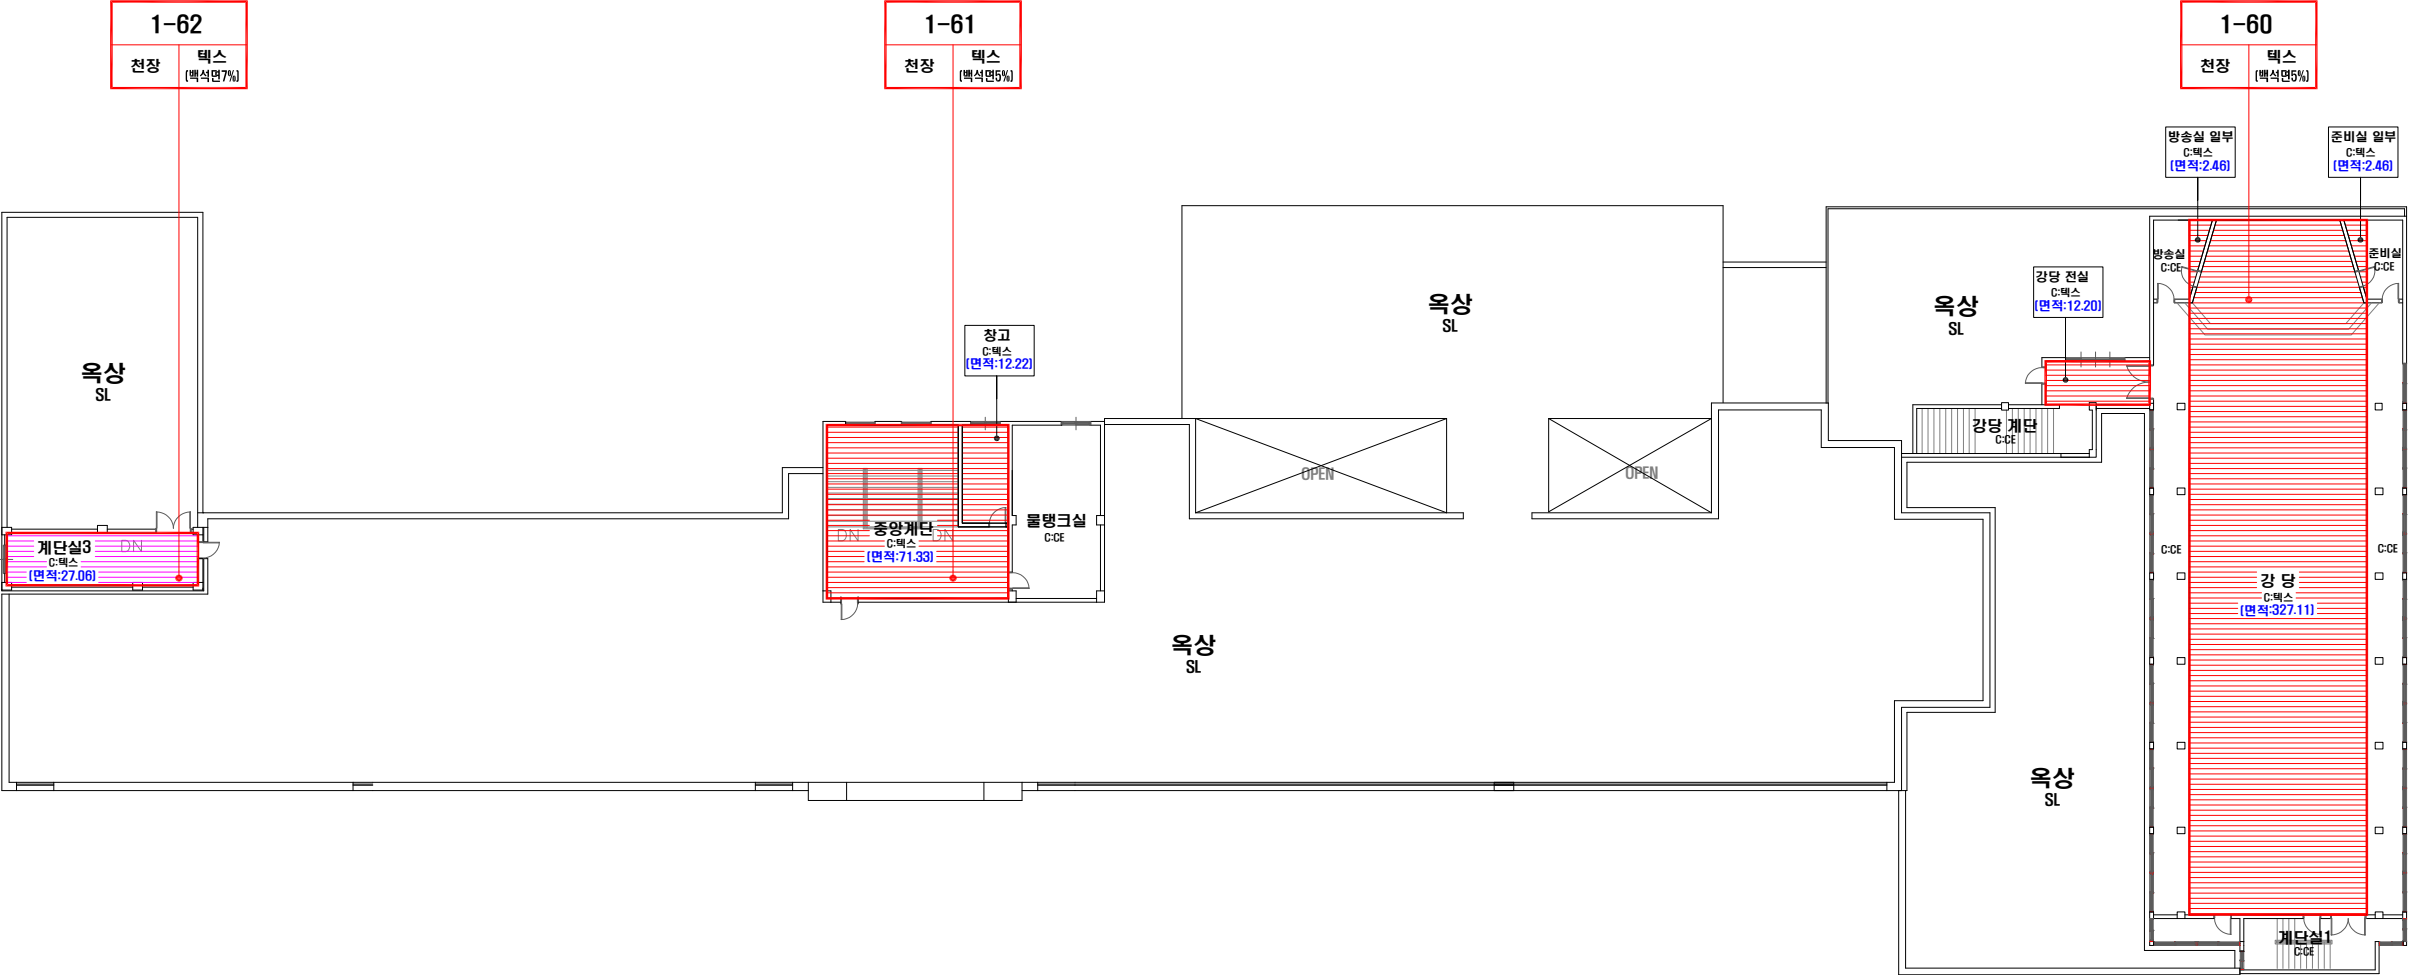
4층 평면도

시료 번호	시료 채취 위치	자재명	동일물질구역/균질구역	면적(m ²)	석면 종류	석면 함유량(%)	위해성 평가 점수	위해성 등급	관리 방안
1-60,61	4층 강당/중앙계단 천장	텍스	4층 방송실/준비실 일부/강당전실/창고 천장	327.11+71.33+2.46+2.46+12.20+12.22=427.78	백석면	5	결과보고서 참조		-결과보고서 참조-
1-62	4층 계단실3 천장	텍스	-	별도산출=27.06	백석면	7	결과보고서 참조

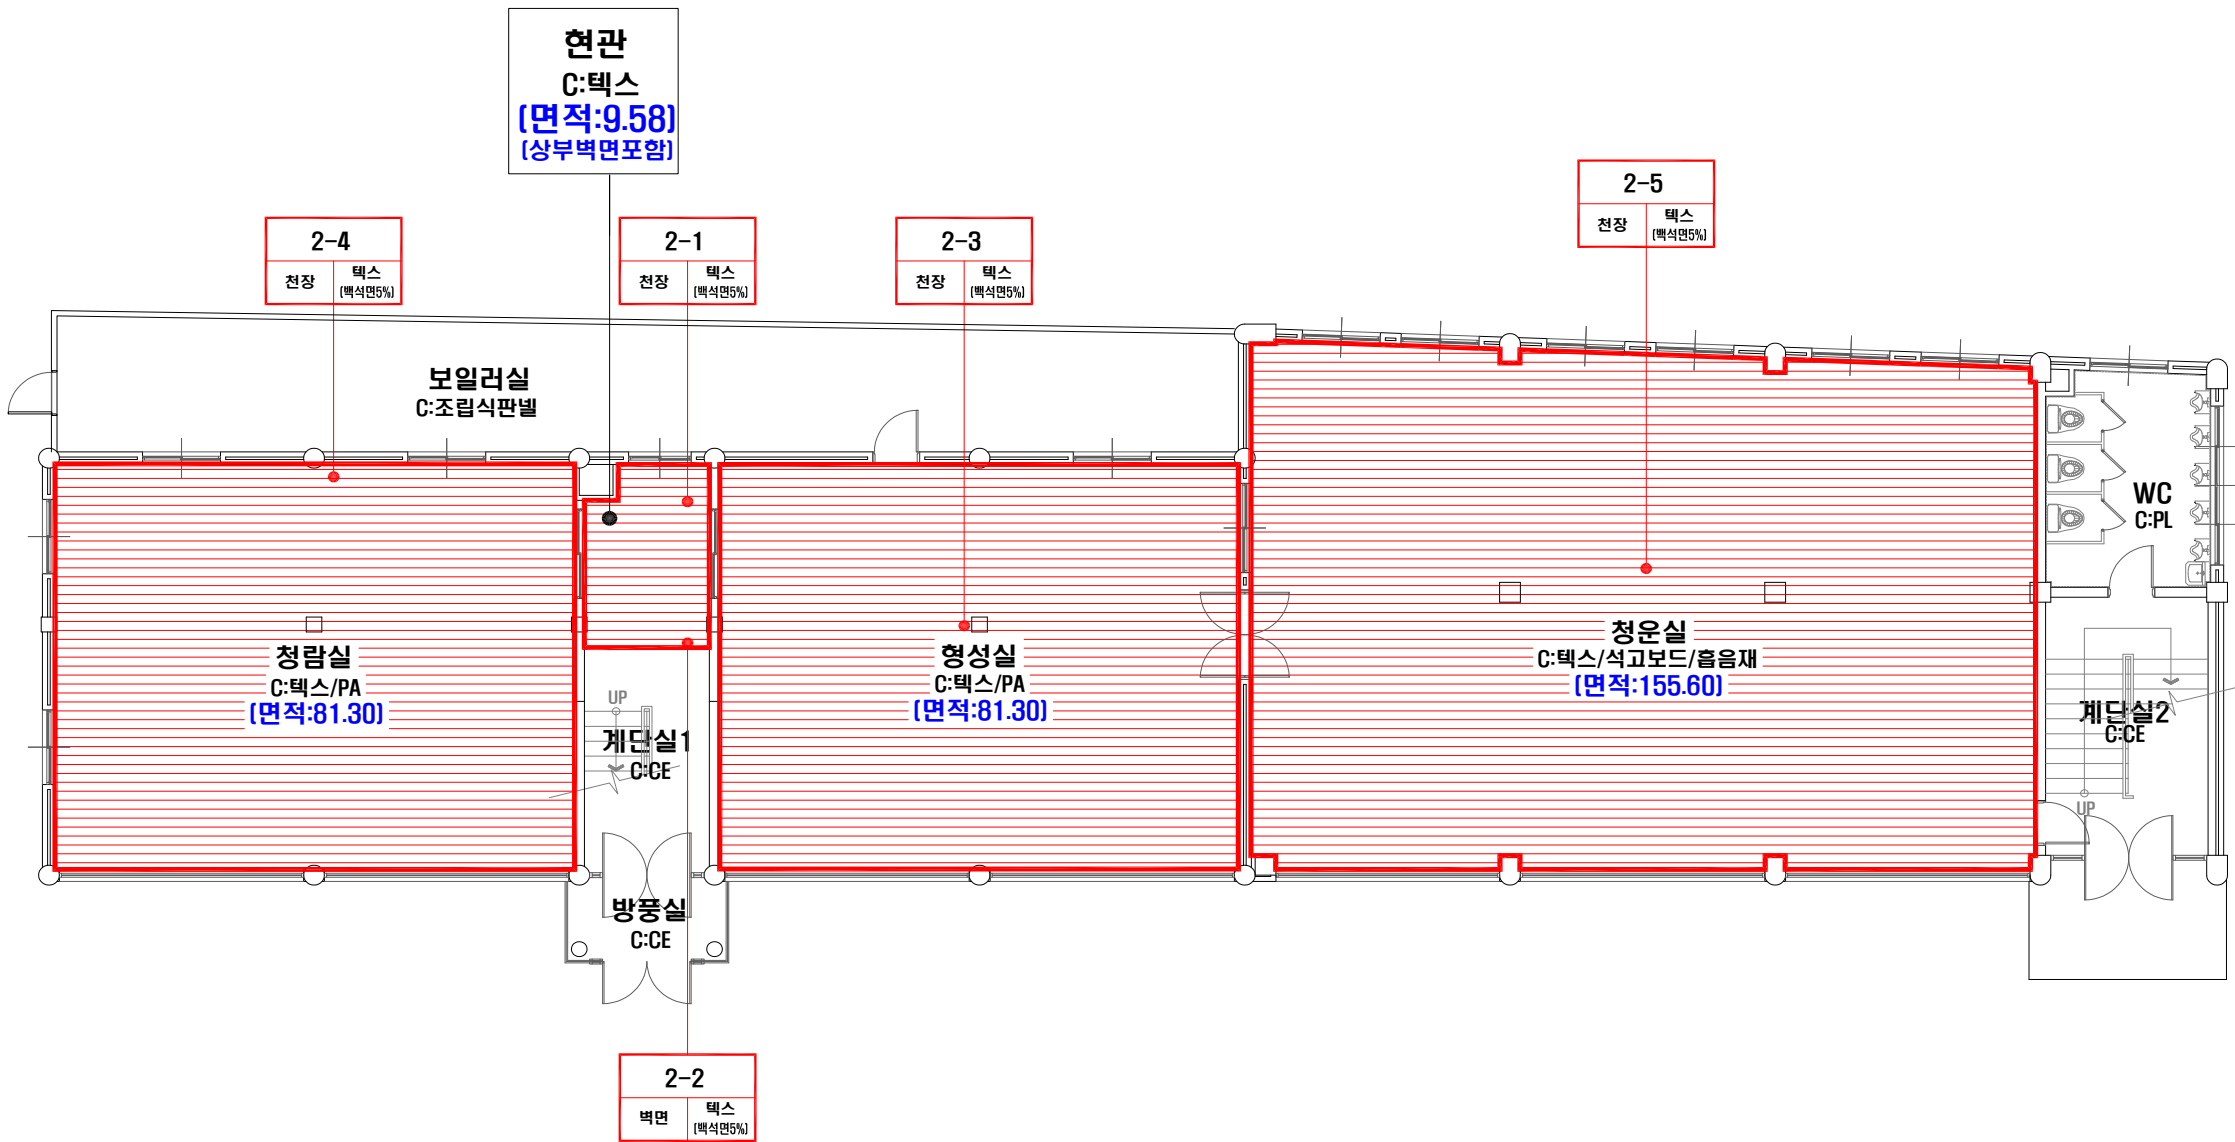
1층 평면도

시료 번호	시료 채취 위치	자재명	동일물질구역/균질구역	면적(m ²)	석면 종류	석면 함유량(%)	위해성 평가 점수	위해성 등급	관리 방안
2-1	1층 현관 천장	텍스	-	9.58+81.30+81.30+155.60=327.78	백석면	5	결과보고서 참조		-결과보고서 참조-
2-2	1층 현관 천장 벽면	텍스	-		백석면	5	결과보고서 참조		
2-3	1층 형성실 천장	텍스	-		백석면	5	결과보고서 참조		
2-4	1층 청람실 천장	텍스	-		백석면	5	결과보고서 참조		
2-5	1층 청운실 천장	텍스	-		백석면	5	결과보고서 참조

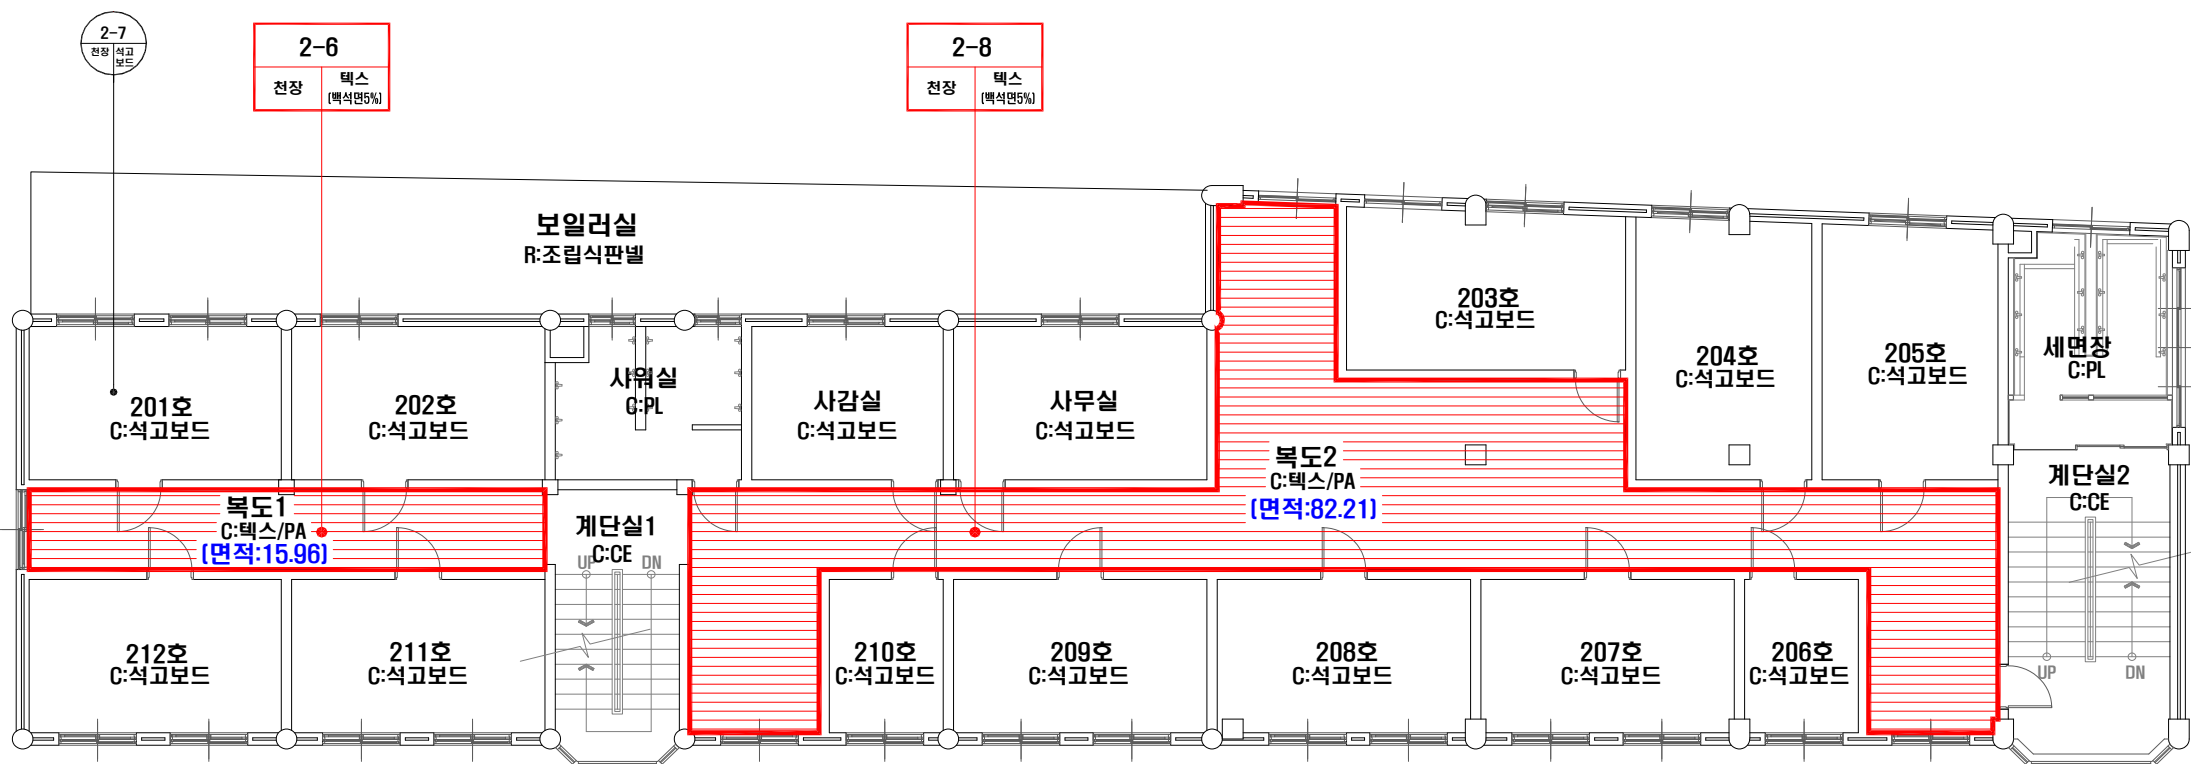
2층 평면도

시료 번호	시료 채취 위치	자재명	동일물질구역/균질구역	면적(m ²)	석면 종류	석면 함유율(%)	위해성 평가 점수	위해성 등급	관리 방안
2-6.8	2층 복도1/복도2 천장	텍스	-	15.96+82.21=98.17	백석면	5	결과보고서 참조		-결과보고서 참조-

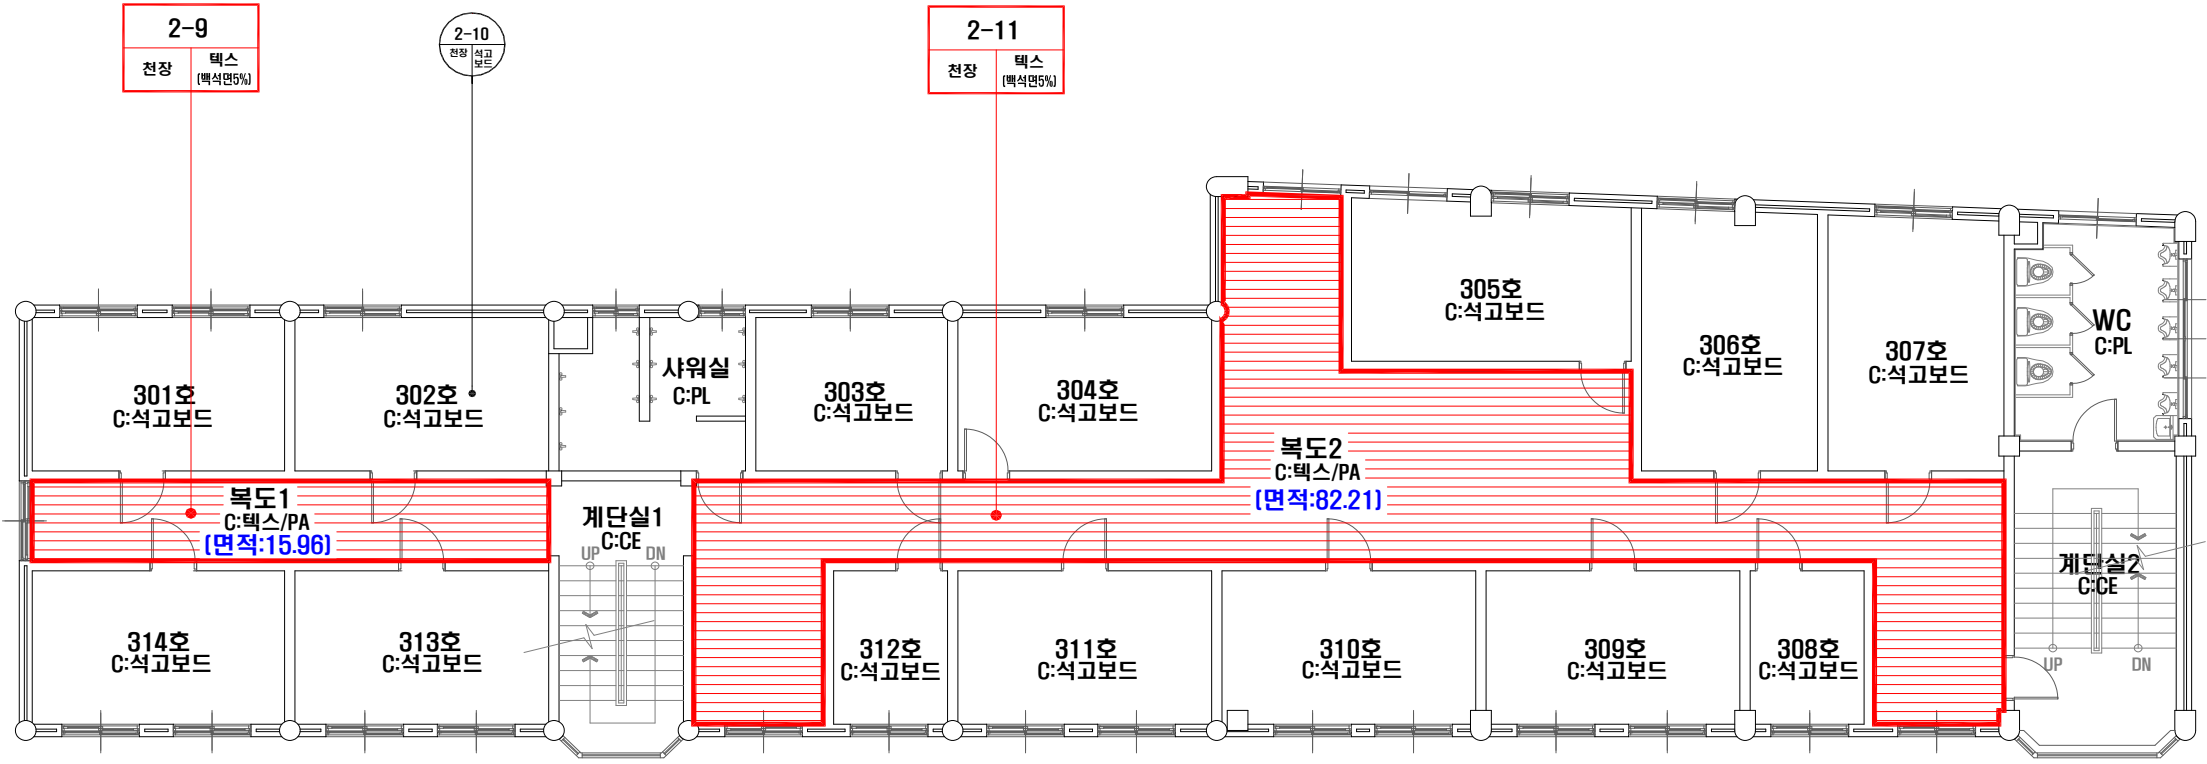
3층 평면도

시료 번호	시료 채취 위치	자재명	동일물질구역/균질구역	면적(m ²)	석면 종류	석면 함유량(%)	위해성 평가 점수	위해성 등급	관리 방안
2-9,11	3층 복도1/복도2 천장	텍스	-	15.96+82.21=98.17	백석면	5	결과보고서 참조		-결과보고서 참조-

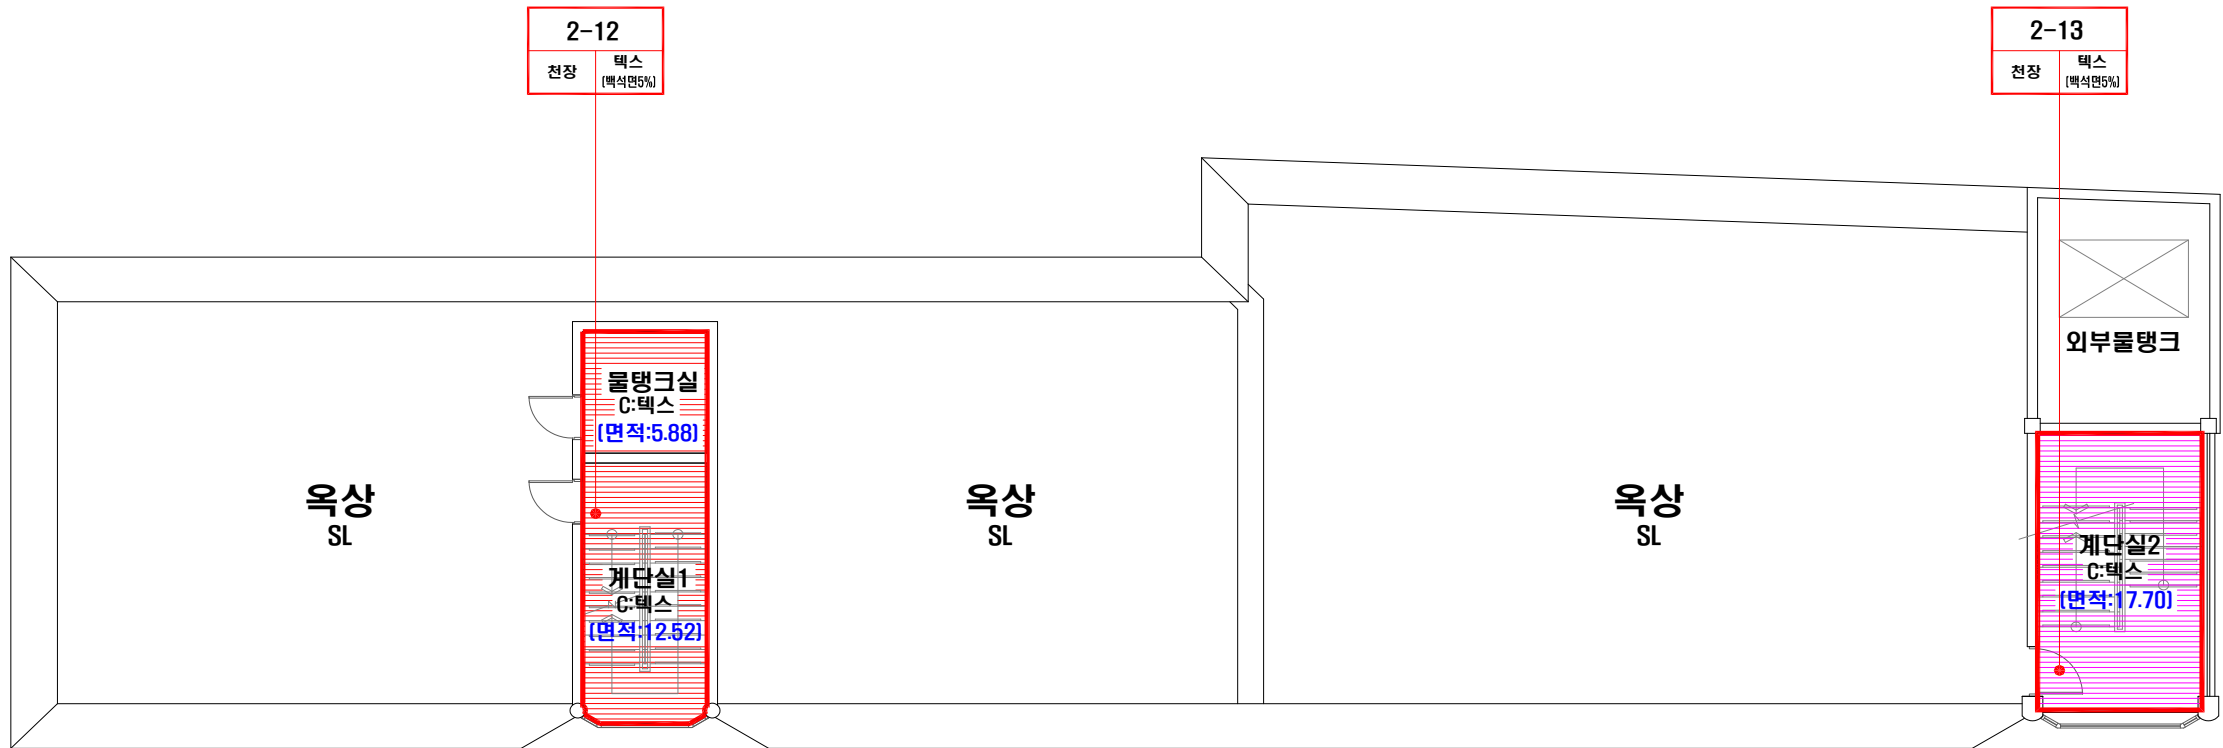
4층 평면도

시료 번호	시료 채취 위치	자재명	동일물질구역/균질구역	면적(m ²)	석면 종류	석면 함유량(%)	위해성 평가 점수	위해성 등급	관리 방안
2-12	4층 계단실1 천장	텍스

4층 물탱크실 천장	12.52+5.88=18.40	백석면	5	결과보고서 참조	-결과보고서 참조-	
2-13	4층 계단실2 천장	텍스

-	별도산출면적=17.70	백석면	5	결과보고서 참조

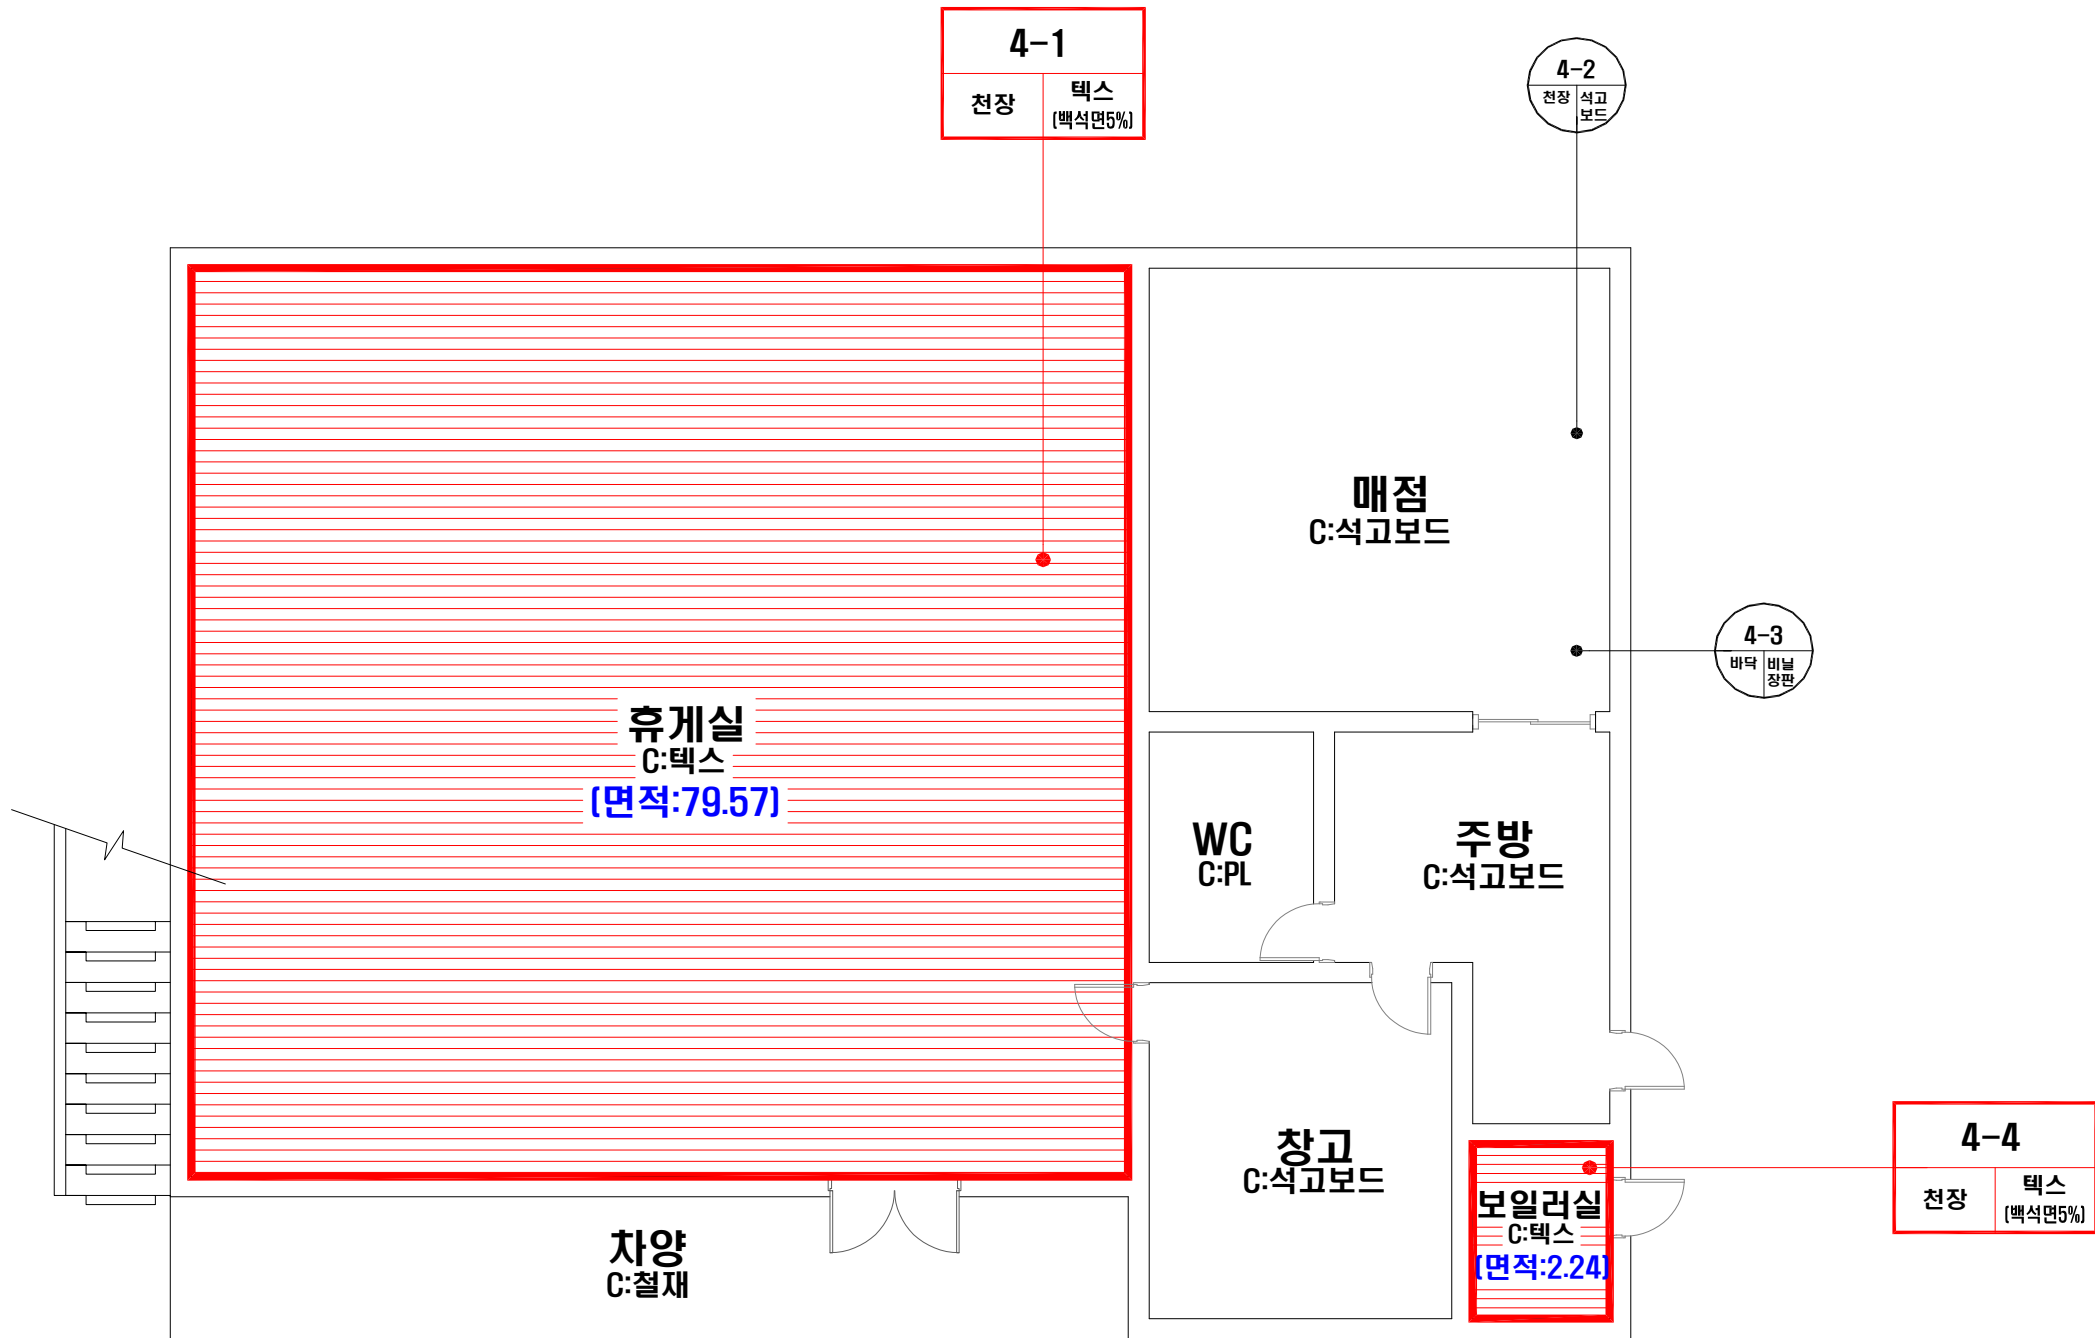
2층 평면도

시료 번호	시료 채취 위치	자재명	동일물질구역/균질구역	면적(m ²)	석면 종류	석면 함유량(%)	위해성 평가 점수	위해성 등급	관리 방안
4-1	2층 휴게실 천장	텍스	-	별도산출면적=79.57	백석면	5	결과보고서 참조		-결과보고서 참조-
4-4	2층 보일러실 천장	텍스	-	별도산출면적=2.24	백석면	5	결과보고서 참조
