석 면 지 도

호남고 석면 재검증 용역

[주] 한국석면환경연구소

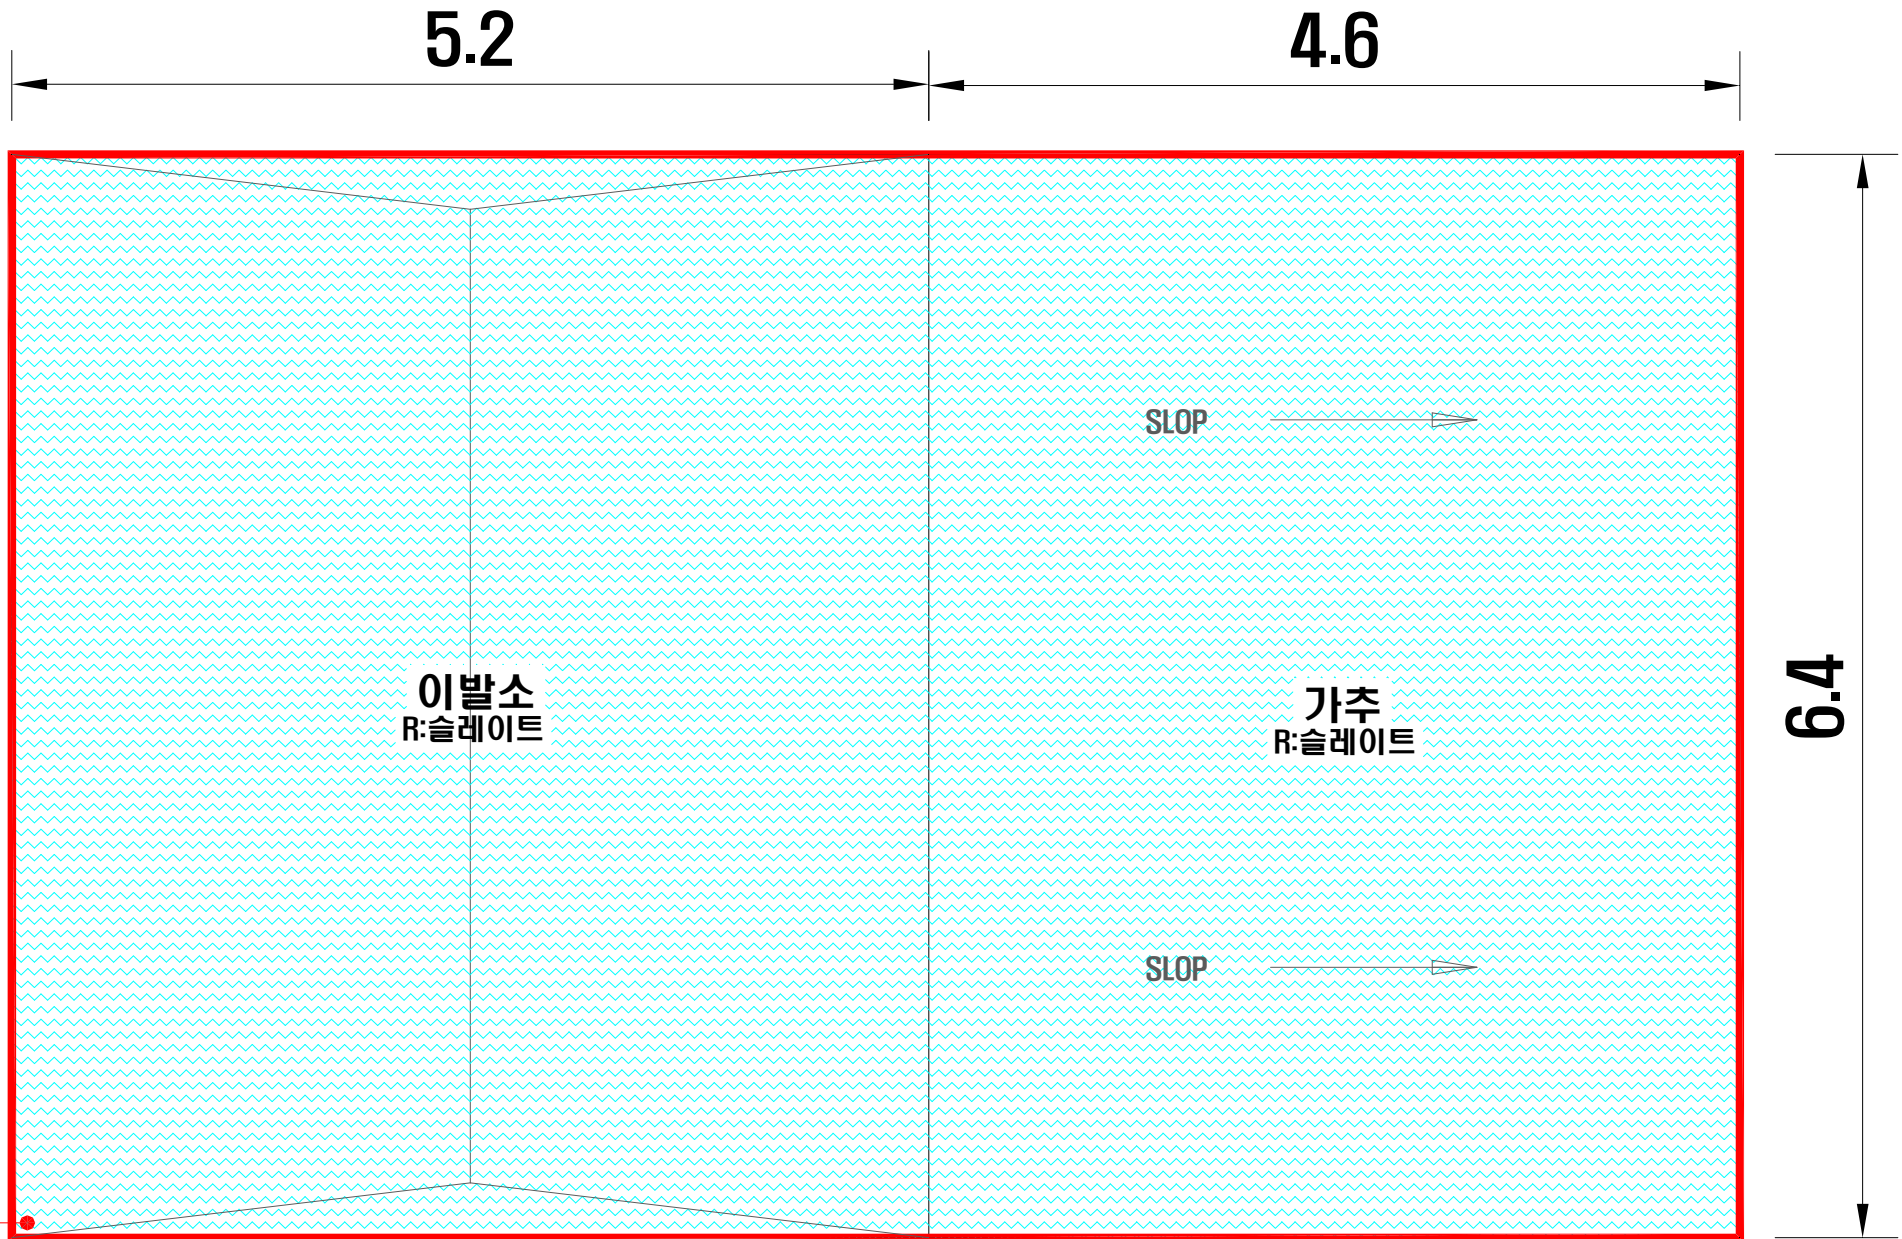
지붕층 평면도

5-1
지붕 슬레이트 (백석면9%)

시료 번호	시료 채취 위치	자재명	동일물질구역/균질구역	면적(m ²)	석면 종류	석면 함유량(%)	위해성 평가 점수	위해성 등급	관리 방안
5-1	이발소 지붕	슬레이트	가추 지붕	(5.2+4.6)X6.4X1.16=72.76	백석면	9	결과보고서 참조		-결과보고서 참조-
