건축물 석면 지도

[이리중학교]

전라북도 익산시 학곤로 19

하늘 환경 연구 소 (주)
S . E . L . CO.

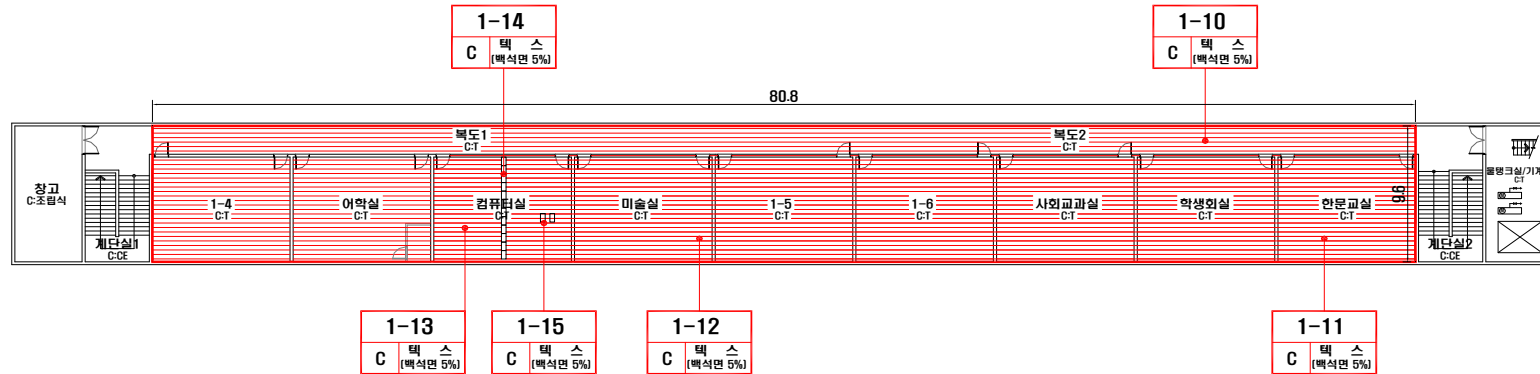
14-08-IR-04

시료 번호	시료 채취 위치	건축 자재	동일 물질 구역	수량산출식/석면함유자재면적(m ²)	석면 종류	석면 함유량(%)	위해성 평가 점수	위해성 등급	관리 방안
1-10.11.12.13 14.15	4F 복도2/안문교실/미술실/ 컴퓨터실	텍스	4F 복도1/1-4/어학실/1-5/1-6/사회교과실/학생회실	80.8X9.6=775.68	백색면	5	10	낮음	· 비산성과 손상이 동시에 있는 경우 손상에 대한 보수 · 석면함유 건축자재 또는 설비에 대한 지속적인 유지관리 · 석면함유 건축자재 또는 설비가 손상되었을 경우 즉시 보수 · 석면함유 건축자재를 인위적으로 손상시키지 않도록 함 · 건축물 유지보수 공사 시 석면함유 설비 또는 자재가 훼손되어 석면이 비산되지 않도록 작업수행

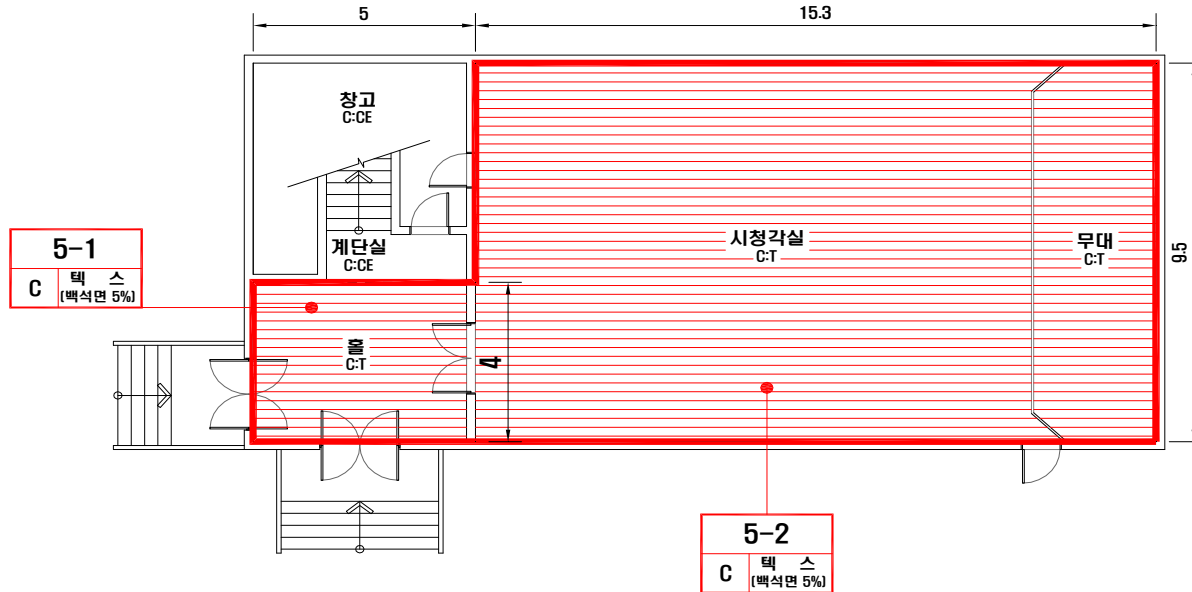
14-08-IR-05

시료 번호	시료 채취 위치	건축 자재	동일 물질 구역	수량산출식/석면함유자재면적(m ²)	석면 종류	석면 함유량(%)	위해성 평가 점수	위해성 등급	관리 방안
5-1.2	1F 홀/시청각실 천장	벽스	-	(5.0X4.0)+(15.3X9.5)=165.35	백석면	5	10	낮음	· 비산성과 손상이 동시에 있는 경우 손상에 대한 보수 · 석면함유 건축자재 또는 설비에 대한 지속적인 유지관리 · 석면함유 건축자재 또는 설비가 손상되었을 경우 즉시 보수 · 석면함유 건축자재를 인위적으로 손상시키지 않도록 함 · 건축물 유지보수 공사 시 석면함유 설비 또는 자재가 훼손되어 석면이 비산되지 않도록 작업수행

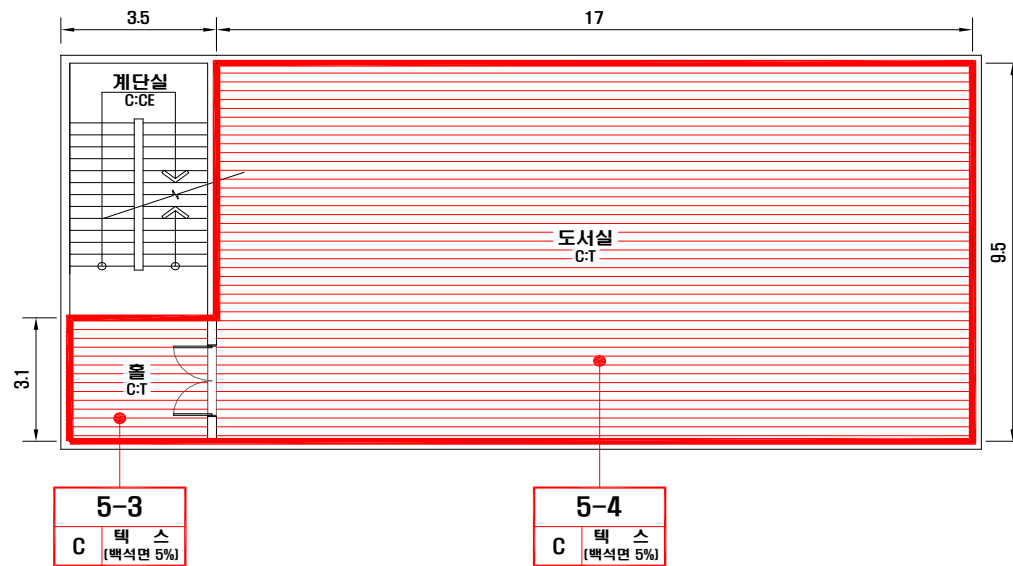
시료 번호	시료 채취 위치	건축 자재	동일 물질 구역	수량산출식/석면함유자재면적(m ²)	석면 종류	석면 함유량(%)	위해성 평가 점수	위해성 등급	관리 방안
5-3.4	2F 홀/도서실 천장	텍스	-	(17.0X9.5)+(3.1X3.5)=172.35	백석면	5	10	낮음	·비산성과 손상시 동시에 있는 경우 손상에 대한 보수 ·석면함유 건축자재 또는 설비에 대한 지속적인 유지관리 ·석면함유 건축자재 또는 설비가 손상되었을 경우 즉시 보수 ·석면함유 건축자재를 인위적으로 손상시키지 않도록 함 ·건축물 유지보수 공사 시 석면함유 설비 또는 자재가 훼손되어 석면이 비산되지 않도록 작업수행

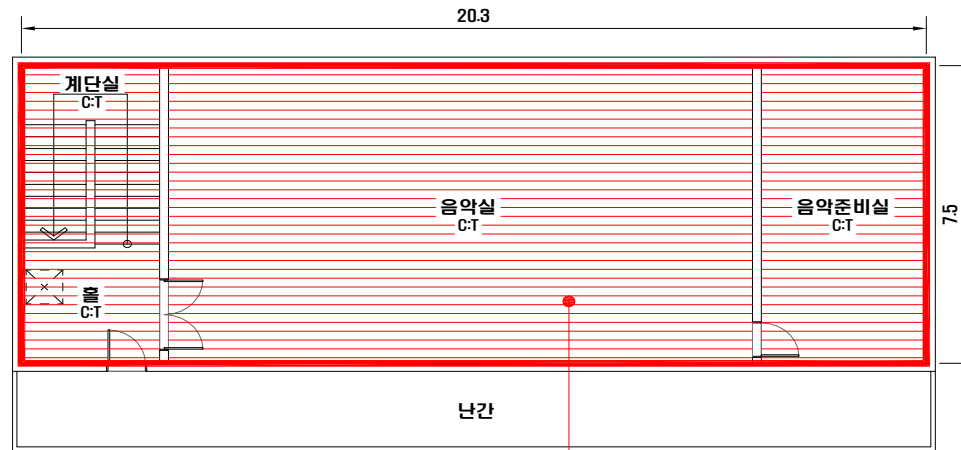
14-08-IR-07

5-5
C 텍스
(백색면 5%)

시료 번호	시료 채취 위치	건축 자재	동일 물질 구역	수량산출식/석면함유자재면적(m ²)	석면 종류	석면 함유량(%)	위해성 평가 점수	위해성 등급	관리 방안
5-5	3F 음악실 전장	텍스	3F 홀/계단실/음악준비실	20.3X7.5=152.25	백색면	5	10	낮음	·비산성과 손상이 동시에 있는 경우 손상에 대한 보수 ·석면함유 건축자재 또는 설비에 대한 지속적인 유지관리 ·석면함유 건축자재 또는 설비가 손상되었을 경우 즉시 보수 ·석면함유 건축자재를 인위적으로 손상시키지 않도록 함 ·건축물 유지보수 공사 시 석면함유 설비 또는 자재가 훼손되어 석면이 비산되지 않도록 작업수행

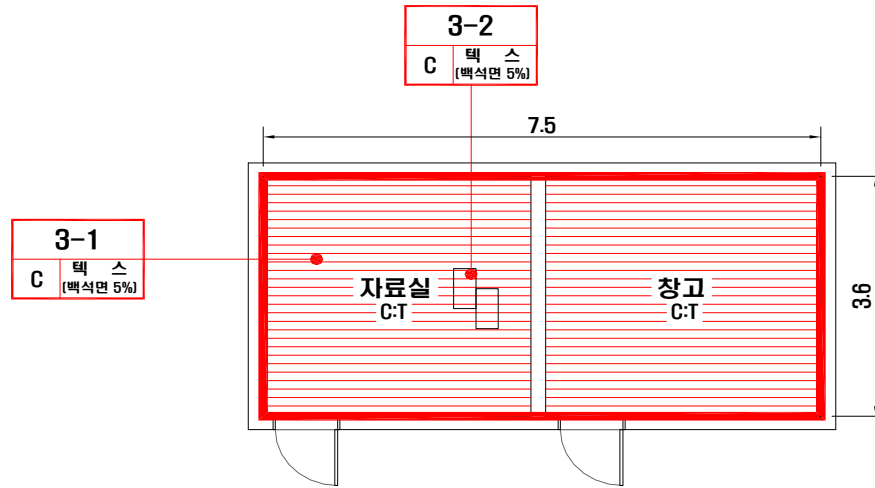
14-08-IR-09

시료 번호	시료 채취 위치	건축 자재	동일 물질 구역	수량산출식/석면함유자재면적(m ²)	석면 종류	석면 함유량(%)	위해성 평가 점수	위해성 등급	관리 방안
3-1.2	1F 자료실 천장	텍스	1F 창고	7.5X3.6=27	백석면	5	7	낮음	· 비산성과 손상이 동시에 있는 경우 손상에 대한 보수 · 석면함유 건축자재 또는 설비에 대한 지속적인 유지관리 · 석면함유 건축자재 또는 설비가 손상되었을 경우 즉시 보수 · 석면함유 건축자재를 인위적으로 손상시키지 않도록 함 · 건축물 유지보수 공사 시 석면함유 설비 또는 자재가 훼손되어 석면이 비산되지 않도록 작업수행

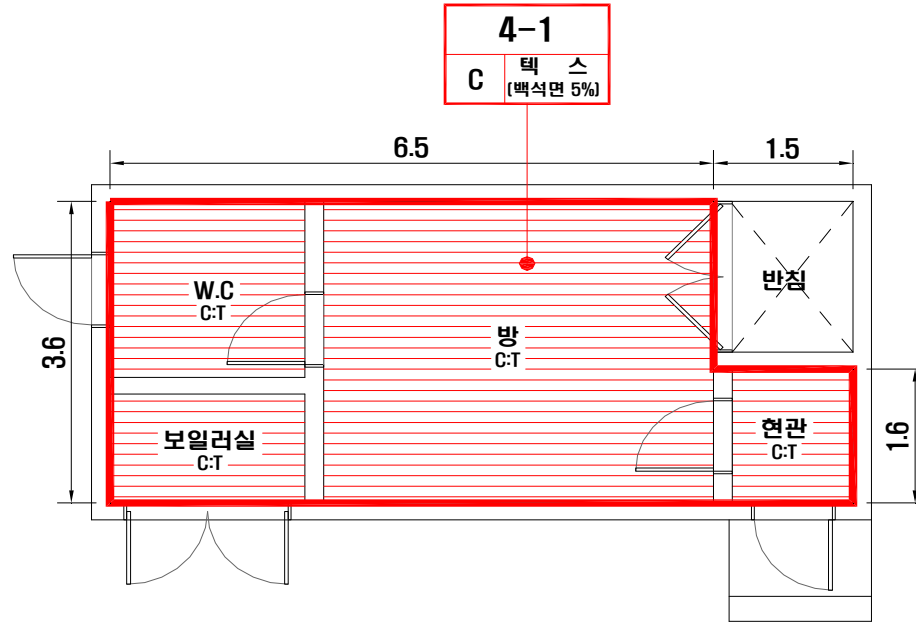
14-08-IR-11

시료 번호	시료 채취 위치	건축 자재	동일 물질 구역	수량산출식/석면함유자재면적(m ²)	석면 종류	석면 함유량(%)	위해성 평가 점수	위해성 등급	관리 방안
4-1	1F 방 천장	텍스	1F 현관/보일러실/W.C	[3.6X6.5)+(1.5X1.6)=25.80	백석면	5	8	낮음	· 비산성과 손상이 동시에 있는 경우 손상에 대한 보수 · 석면함유 건축자재 또는 설비에 대한 지속적인 유지관리 · 석면함유 건축자재 또는 설비가 손상되었을 경우 즉시 보수 · 석면함유 건축자재를 인위적으로 손상시키지 않도록 함 · 건축물 유지보수 공사 시 석면함유 설비 또는 자재가 훼손되어 석면이 비산되지 않도록 작업수행
