3-6 석면지도(2동 2층)

시료번호	시료채취 장소	건축자재	동일구역	면적(㎡ )	석면종류	함유율(%)	위해성평가 점수/등급	관리방안	현장주소 (기관명)	전북 진안군 진안읍 대광 3길 25-5 (진안제일고등학교)
									도면번호	14-08-25-02
									조사일자	2014. 08. 25
									조사기관	석면스토리(주)

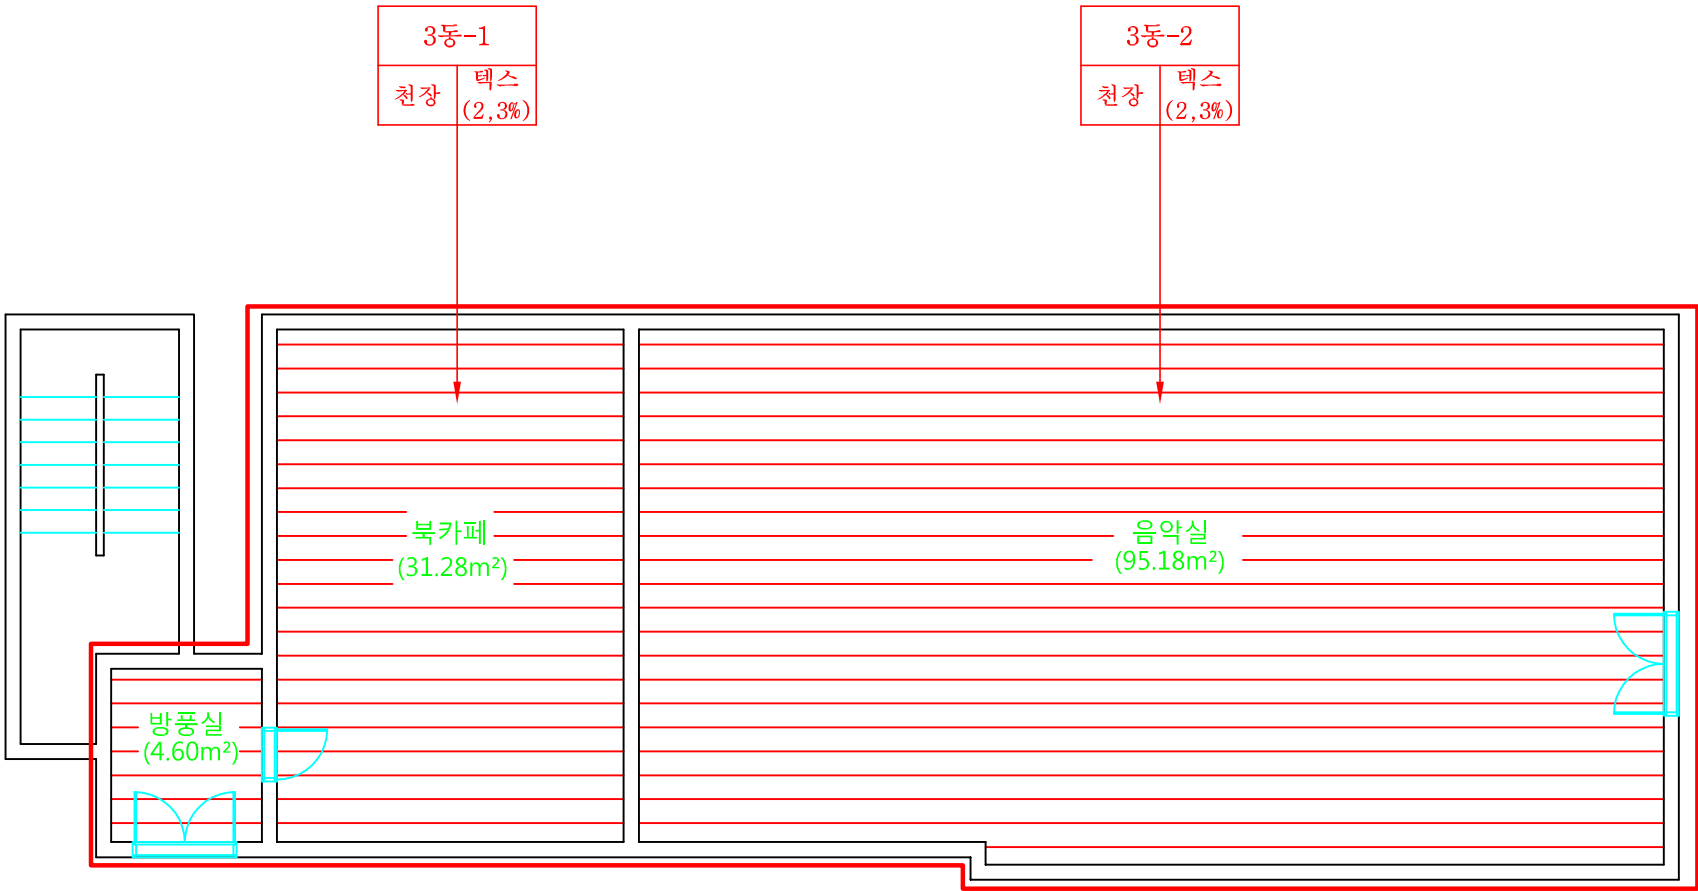
### 3-6 석면지도(3동 1층)

시료번호	시료채취 장소	건축자재	동일구역	면적(m <sup>2</sup> )	석면종류	함유율(%)	위해성평가 점수/등급	관리방안	현장주소 (기관명)	전북 진안군 진안읍 대광 3길 25-5 (진안제일고등학교)
3동-1	북카페 천장	텍스	방풍실	35.88m <sup>2</sup>	백석면 갈석면	2(%) 3(%)	6(낮음)	<석면함유 건축자재의 잠재적인 손상 가능성이 낮은 상태> 1)비산성과 손상이 동시에 있는 경우 손상에 대한 보수 2)석면함유 건축자재 또는 설비에 대한 지속적인 유지관리 3)석면함유 건축자재 또는 설비가 손상되었을 경우 즉시 보수 4)석면함유 건축자재를 인위적으로 손상시키지 않도록 함 5)전기공사, 배선공사 등 건축물 유지보수 공사시 석면함유설비 또는 자재가 훼손되어 석면이 비산되지 않도록 작업수행	도면번호	14-08-25-01
3동-2	음악실 천장	텍스	-	95.18m <sup>2</sup>	백석면 갈석면	2(%) 3(%)	6(낮음)		조사일자	2014. 08. 25
									조사기관	석면스토리(주)

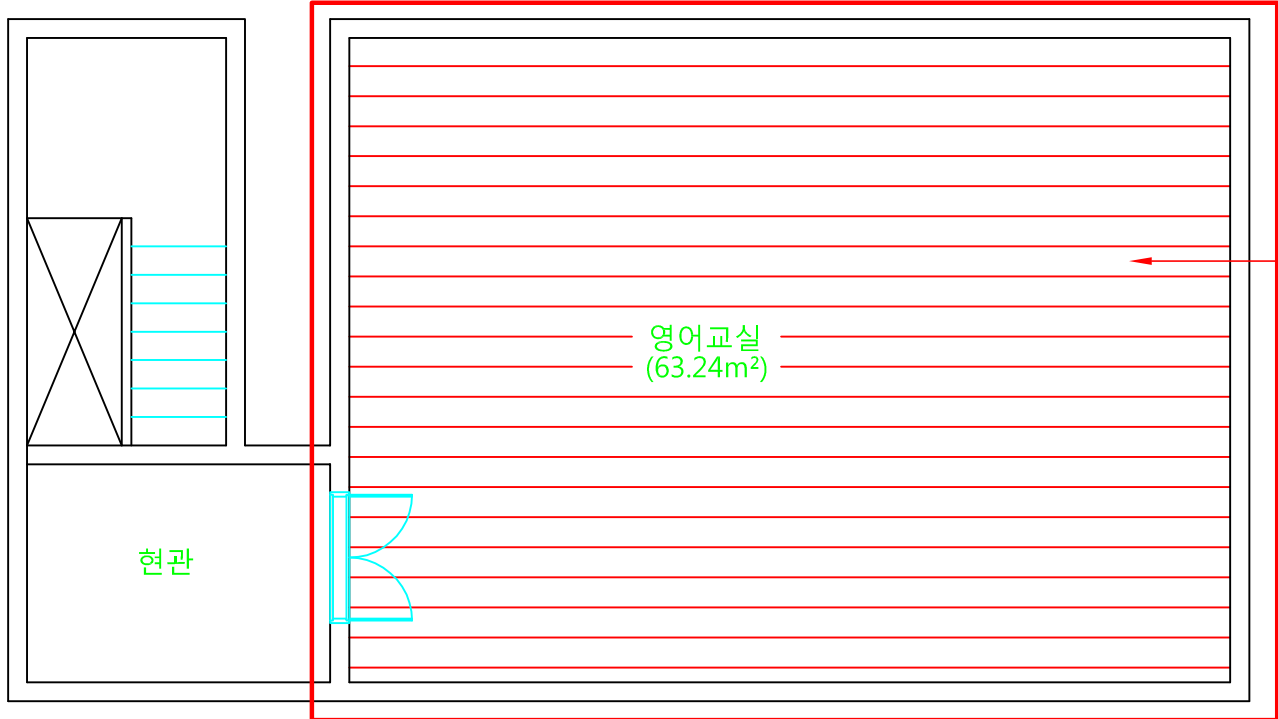
3-6 석면지도(3동 2층)

3동-3	영어로실 천장	텍스	-	63.24m²	백석면 갈석면	2(%) 3(%)	6(낮음)	<석면함유 건축자재의 잠재적인 손상 가능성이 낮은 상태> 1)비산성과 손상이 동시에 있는 경우 손상에 대한 보수 2)석면함유 건축자재 또는 설비에 대한 지속적인 유지관리 3)석면함유 건축자재 또는 설비가 손상되었을 경우 즉시 보수 4)석면함유 건축자재를 인위적으로 손상시키지 않도록 함 5)전기공사, 배선공사 등 건축물 유지보수 공사시 석면함유설비 또는 자재가 훼손되어 석면이 비산되지 않도록 작업수행

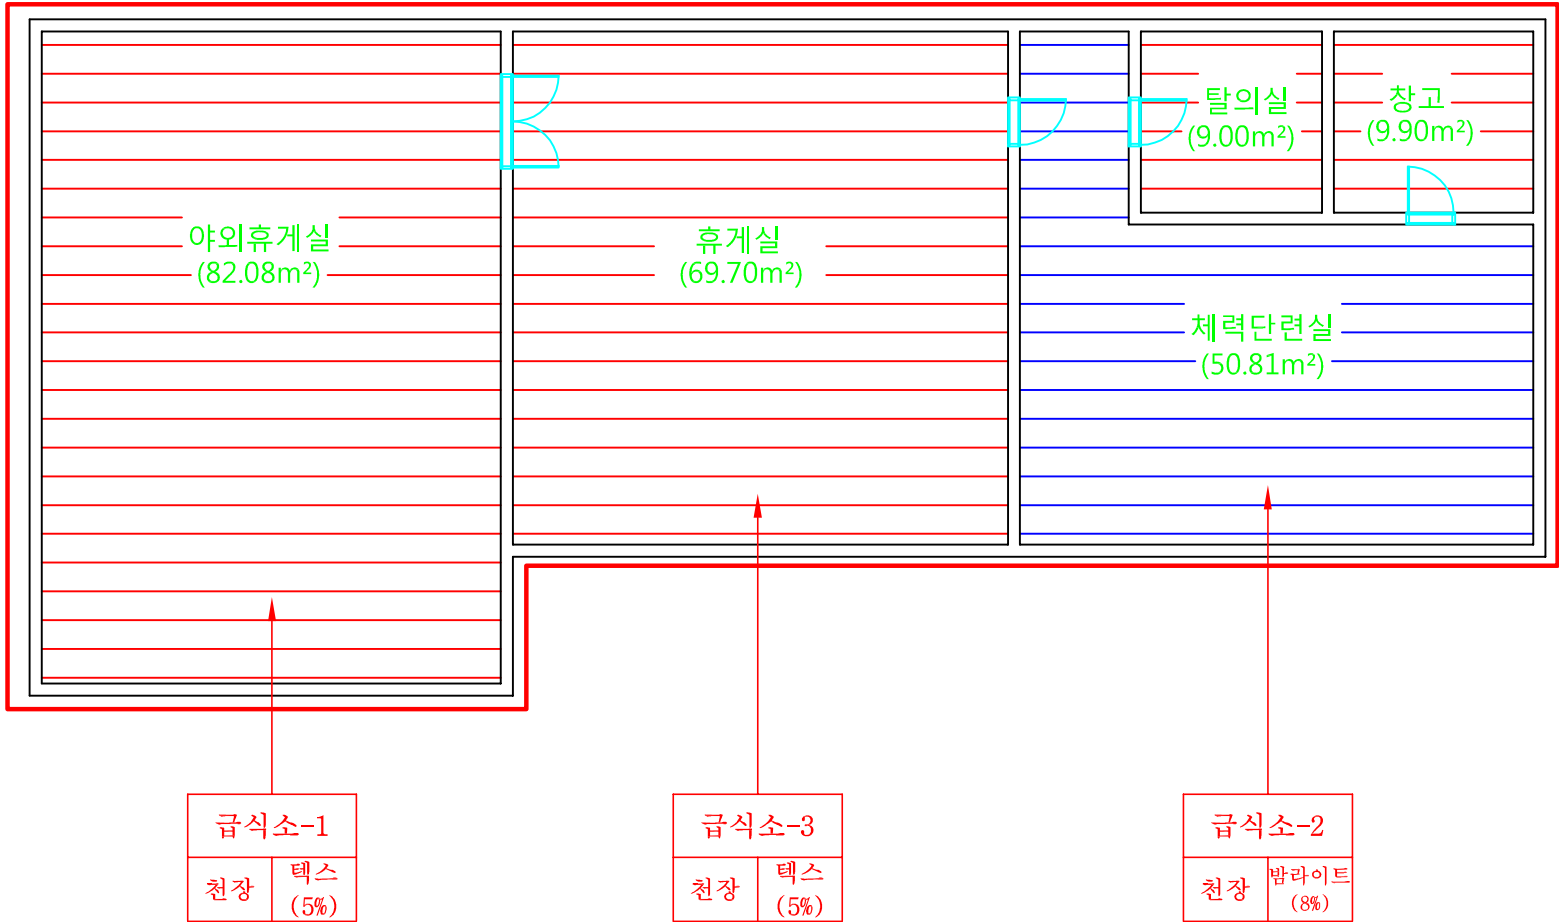
3-6 석면지도(급식소)

시료번호	시료채취 장소	건축자재	동일구역	면적(m <sup>2</sup> )	석면종류	함유율(%)	위해성평가 점수/등급	관리방안	현장주소 (기관명)
급식소-1	야외휴게실 천장	텍스	-	82.08m <sup>2</sup>	백석면	5(%)	6(낮음)	<석면함유 건축자재의 잠재적인 손상 가능성이 낮은 상태> 1)비산성과 손상이 동시에 있는 경우 손상에 대한 보수 2)석면함유 건축자재 또는 설비에 대한 지속적인 유지관리 3)석면함유 건축자재 또는 설비가 손상되었을 경우 즉시 보수 4)석면함유 건축자재를 인위적으로 손상시키지 않도록 함 5)전기공사, 배선공사 등 건축물 유지보수 공사시 석면함유설비 또는 자재가 훼손되어 석면이 비산되지 않도록 작업수행	도면번호
급식소-2	체력단련실 천장	밤라이트	-	50.81m <sup>2</sup>	백석면	8(%)	5(낮음)		조사일자
급식소-3	휴게실 천장	텍스	탈의실, 창고	88.60m <sup>2</sup>	백석면	5(%)	6(낮음)		조사기관
