3-6 석면지도(강당)

3-6 석면지도(급식소)

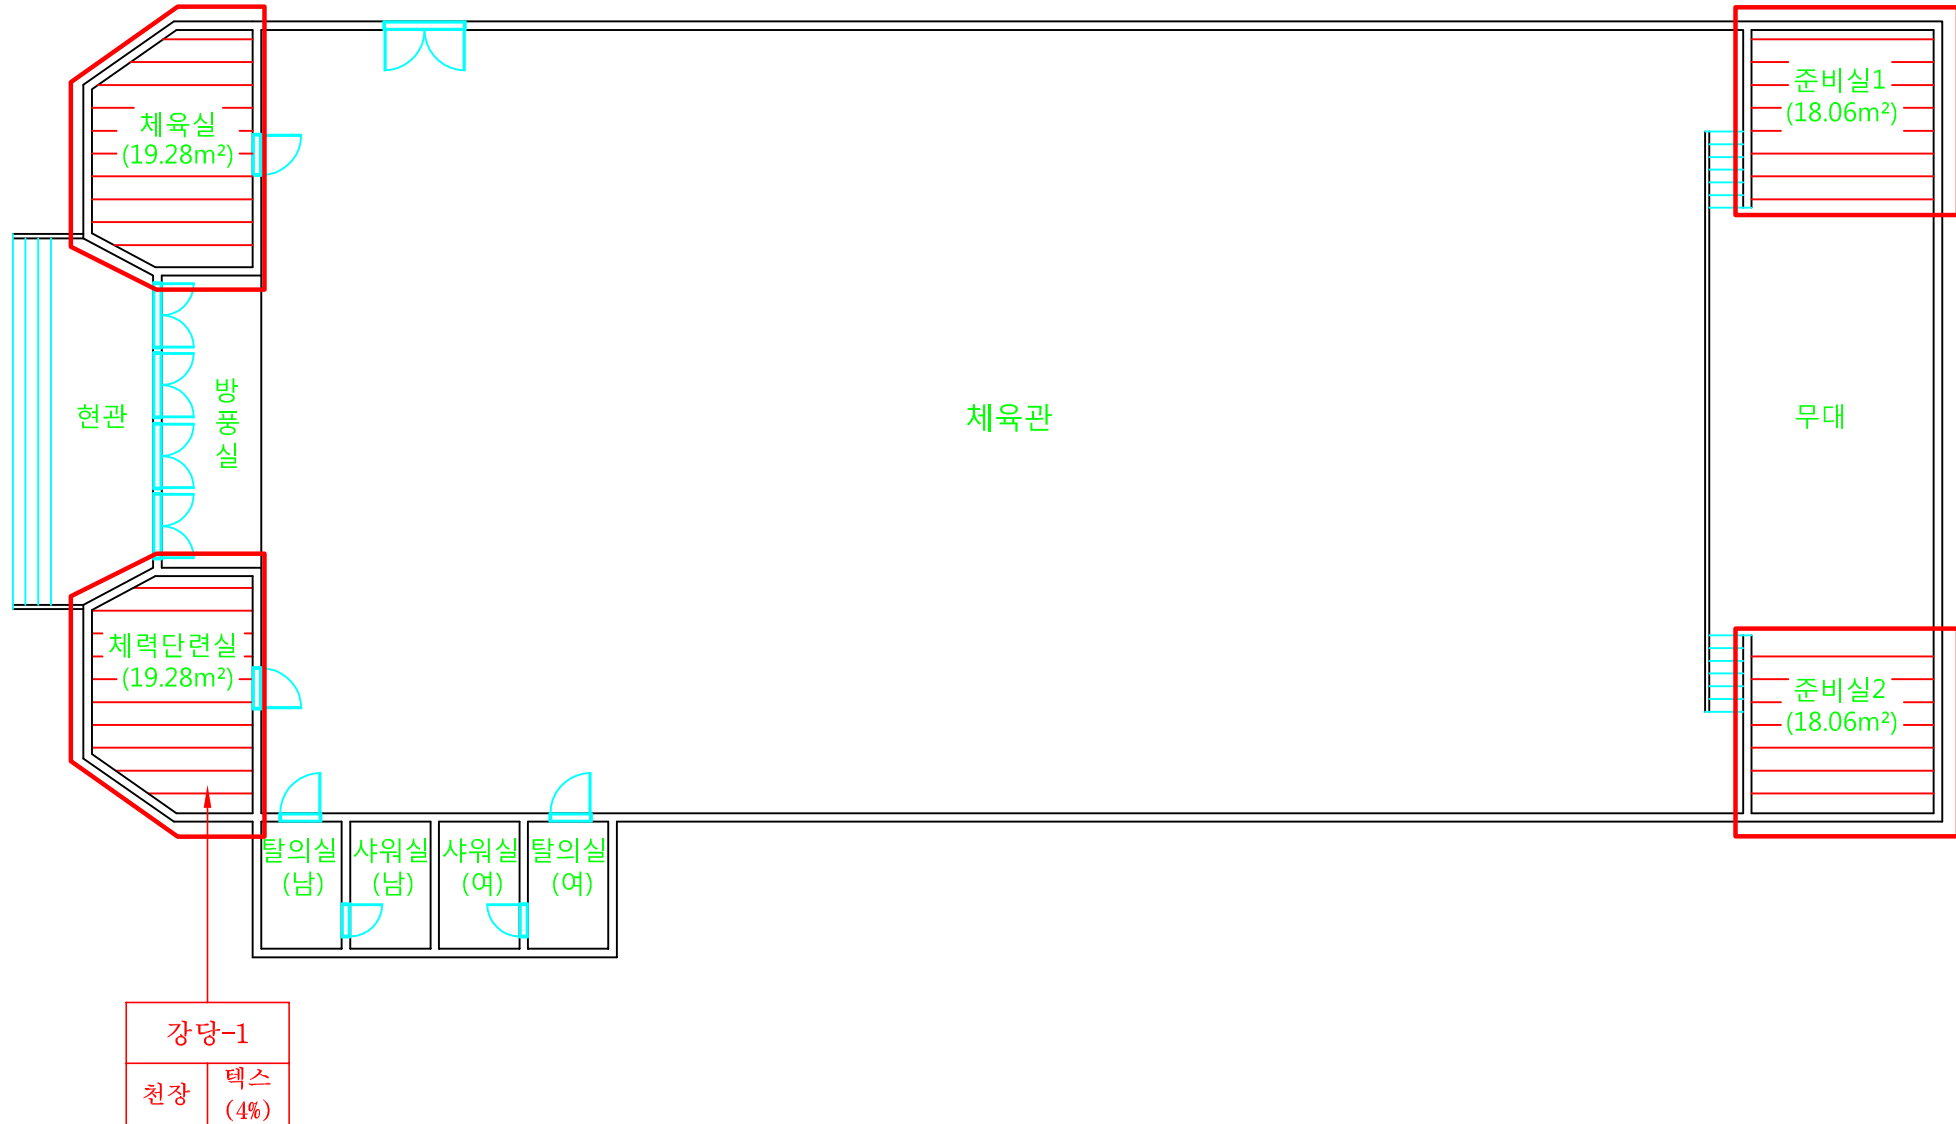
<div><div>강당-1</div><div>천장</div><div>텍스 (4%)</div></div></div>

건축 자재명	그 립	건축 자재명	그 립	지붕재		바닥재		천장재		분무재 (뿜칠재)		벽재		내화 피복재		배관재 (보온)		칸막이		배관재 (연결)		비석면		기타 물질				시료위치		재 질		1. 천장재 2. 바닥재 3. 벽 재 4. 지붕재 5. 보온재 6. 단열재 7. 분무재 8. 개스킷 9. 내화피복재 10. 기타물질		A. 텍 스 B. 슬레이트 C. 밤라이트 D. 석 고 E. 뿜 칠 재 F. 타 일 G. 유리섬유		건축자재 인식표				<div><div>시료번호</div><div>시료 건축 위치 자재</div></div>		<div><div>시료번호</div><div>시료위치 건축자재 (함유율)</div></div>		석면불검출		석면검출		<div></div>		검출구역		시료번호	시료채취 장소	건축자재	동일구역	면적(m ²)	석면종류	함유율(%)	위해성평가 점수/등급	관리방안	현장주소 (기관명)	전북 완주군 고산면 고산천로 551-23 (고산고등학교)	강당-1	체력단련실 천장	텍스	체육실, 준비실1, 준비실2	74.68m ²	백석면	4(%)	5(낮음)	<석면함유 건축자재의 잠재적인 손상 가능성이 낮은 상태> 1)비산성과 손상이 동시에 있는 경우 손상에 대한 보수 2)석면함유 건축자재 또는 설비에 대한 지속적인 유지관리 3)석면함유 건축자재 또는 설비가 손상되었을 경우 즉시 보수 4)석면함유 건축자재를 인위적으로 손상시키지 않도록 함 5)전기공사, 배선공사 등 건축물 유지보수 공사시 석면함유설비 또는 자재가 훼손되어 석면이 비산되지 않도록 작업수행	도면번호	15-01-14-01									조사일자	2015. 01. 14									조사기관	석면스토리(주)
건축 자재명	그 립	건축 자재명	그 립																																																																																																					
지붕재		바닥재																																																																																																						
천장재		분무재 (뿜칠재)																																																																																																						
벽재		내화 피복재																																																																																																						
배관재 (보온)		칸막이																																																																																																						
배관재 (연결)		비석면																																																																																																						
기타 물질																																																																																																								
시료위치		재 질																																																																																																						
1. 천장재 2. 바닥재 3. 벽 재 4. 지붕재 5. 보온재 6. 단열재 7. 분무재 8. 개스킷 9. 내화피복재 10. 기타물질		A. 텍 스 B. 슬레이트 C. 밤라이트 D. 석 고 E. 뿜 칠 재 F. 타 일 G. 유리섬유																																																																																																						
건축자재 인식표																																																																																																								
<div><div>시료번호</div><div>시료 건축 위치 자재</div></div>		<div><div>시료번호</div><div>시료위치 건축자재 (함유율)</div></div>																																																																																																						
석면불검출		석면검출																																																																																																						
<div></div>		검출구역																																																																																																						
시료번호	시료채취 장소	건축자재	동일구역	면적(m ²)	석면종류	함유율(%)	위해성평가 점수/등급	관리방안	현장주소 (기관명)	전북 완주군 고산면 고산천로 551-23 (고산고등학교)																																																																																														
강당-1	체력단련실 천장	텍스	체육실, 준비실1, 준비실2	74.68m ²	백석면	4(%)	5(낮음)	<석면함유 건축자재의 잠재적인 손상 가능성이 낮은 상태> 1)비산성과 손상이 동시에 있는 경우 손상에 대한 보수 2)석면함유 건축자재 또는 설비에 대한 지속적인 유지관리 3)석면함유 건축자재 또는 설비가 손상되었을 경우 즉시 보수 4)석면함유 건축자재를 인위적으로 손상시키지 않도록 함 5)전기공사, 배선공사 등 건축물 유지보수 공사시 석면함유설비 또는 자재가 훼손되어 석면이 비산되지 않도록 작업수행	도면번호	15-01-14-01																																																																																														
									조사일자	2015. 01. 14																																																																																														
									조사기관	석면스토리(주)

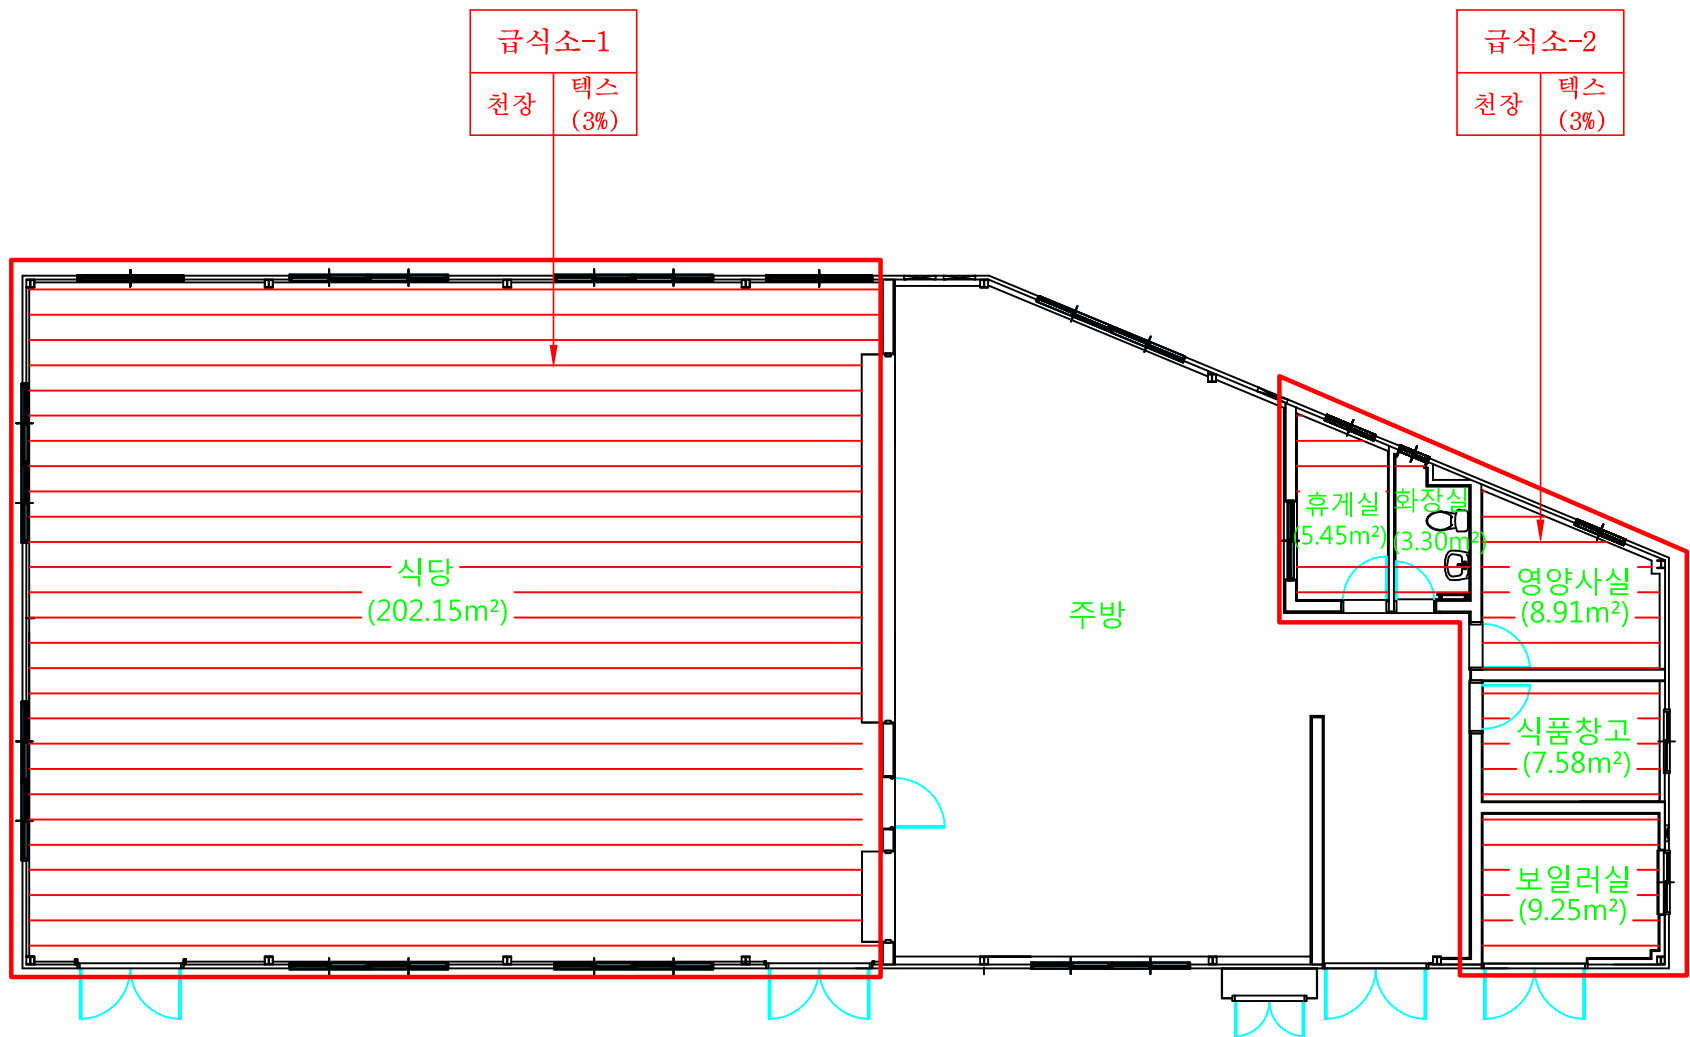
시료번호	시료채취 장소	건축자재	동일구역	면적(m ²)	석면종류	함유율(%)	위해성평가 점수/등급	관리방안	현장주소 (기관명)	전북 완주군 고산면 고산천로 551-23 (고산고등학교)
급식소-1	식당 천장	텍스	-	202.15m ²	백석면	3(%)	7(낮음)	<석면함유 건축자재의 잠재적인 손상 가능성이 낮은 상태> 1)비산성과 손상이 동시에 있는 경우 손상에 대한 보수 2)석면함유 건축자재 또는 설비에 대한 지속적인 유지관리 3)석면함유 건축자재 또는 설비가 손상되었을 경우 즉시 보수 4)석면함유 건축자재를 인위적으로 손상시키지 않도록 함 5)전기공사, 배선공사 등 건축물 유지보수 공산시 석면함유설비 또는 자재가 훼손되어 석면이 비산되지 않도록 작업수행	도면번호	15-01-14-01
급식소-2	영양사실 천장	텍스	휴게실, 화장실, 식품창고, 보일러실	34.49m ²	백석면	3(%)	7(낮음)		조사일자	2015. 01. 14
									조사기관	석면스토리(주)
