건축물 석면 지도

[주산초등학교(교사동)]

전북 부안군 주산면 주산초교길 86-11

(주) 알 파 석 면 연구 소

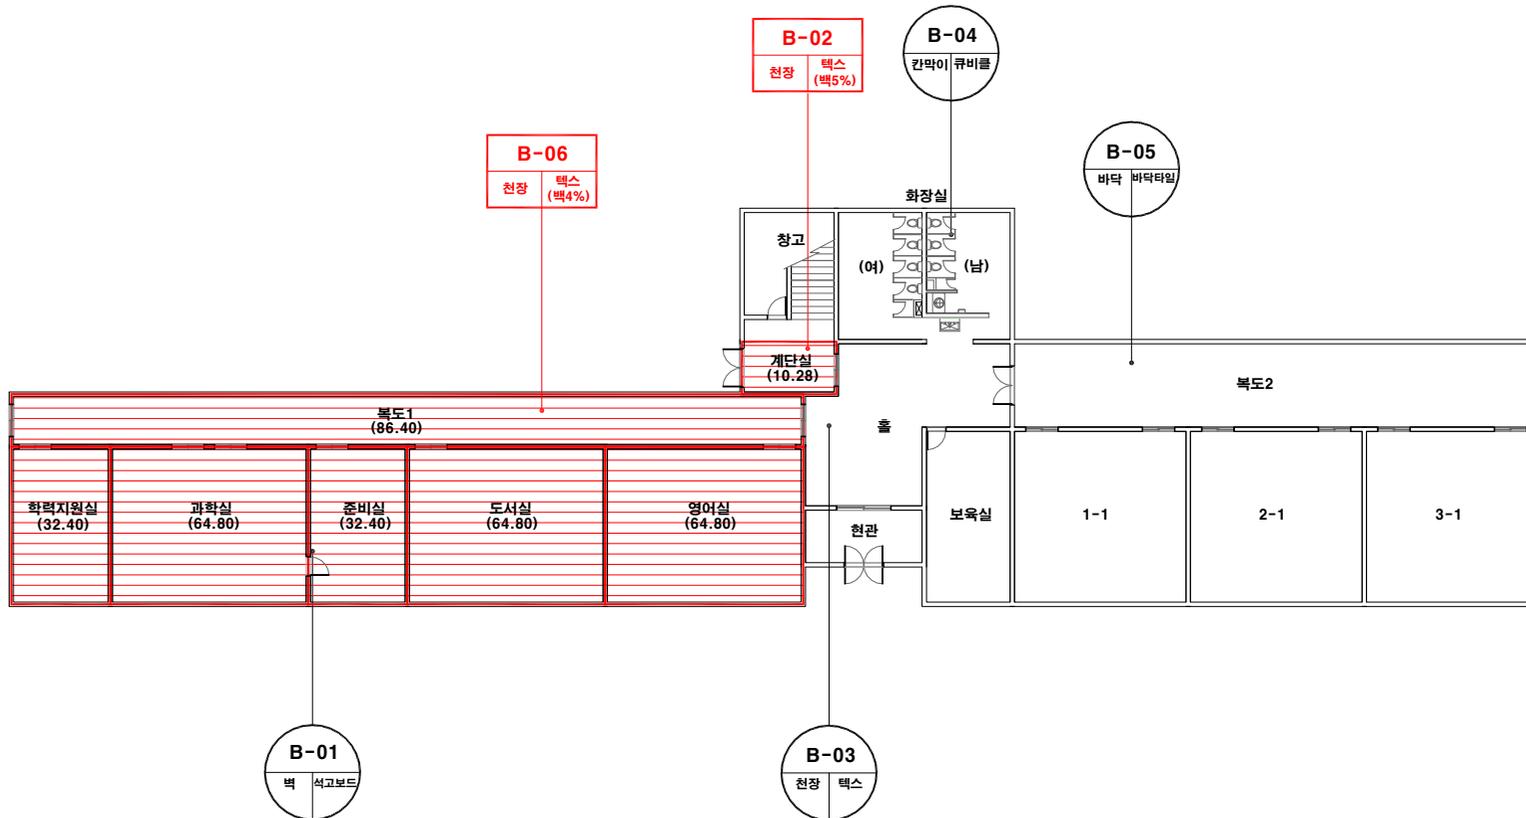
주산초등학교(교사동) 1층

시료 번호	시료 채취 위치	건축 자재	동일 물질 구역	면적(m ²), 부피(m ³), 길이(m)	석면 종류	석면 함유량(%)	위해성 평가 점수	위해성 등급	관리 방안
B-02	1층 계단실 천장	텍스	1층 계단실 일부 천장	10.28 m ²	백석면	5%	6	낮음	<석면함유 건축자재의 잠재적인 손상 가능성이 낮은 상태> 1)비산성과 손상이 동시에 있는 경우 손상에 대한 보수 2)석면함유 건축자재 또는 설비에 대한 지속적인 유지관리 3) 석면함유 건축자재 또는 설비가 손상되었을 경우 즉시 보수 4)석면함유 건축자재를 인위적으로 손상시키지 않도록 함 5) 전기공사, 배선공사등 건축물 유지보수 공사시 석면함유설비 또는 자재가 훼손되어 석면이 비산되지 않도록 작업수행
B-06	1층 복도1 천장	텍스	1층 복도1, 학력지원실, 과학실, 준비실, 도서실, 영어실 천장	345.60 m ²	백석면	4%	7	낮음

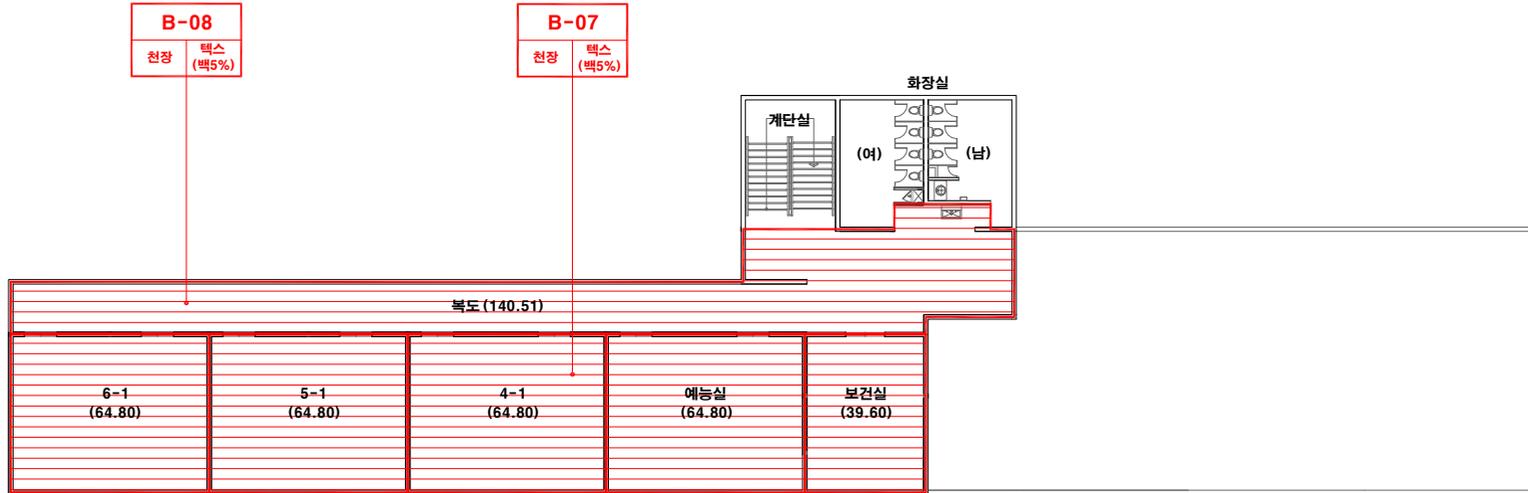
주산초등학교(교사동) 2층

시료 번호	시료 채취 위치	건축 자재	동일 물질 구역	면적(m ²), 부피(m ³), 길이(m)	석면 종류	석면 함유량(%)	위해성 평가 점수	위해성 등급	관리 방안
B-07	2층 4-1 천장	텍스	2층 6-1, 5-1, 4-1, 예능실, 보건실 천장	298.80 m ²	백석면	5%	9	낮음	<석면함유 건축자재의 잠재적인 손상 가능성이 낮은 상태> 1)비산성과 손상이 동시에 있는 경우 손상에 대한 보수 2)석면함유 건축자재 또는 설비에 대한 지속적인 유지관리 3) 석면함유 건축자재 또는 설비가 손상되었을 경우 즉시 보수 4)석면함유 건축자재를 인위적으로 손상시키지 않도록 함 5) 전기공사, 배선공사등 건축물 유지보수 공사시 석면함유설비 또는 자재가 훼손되어 석면이 비산되지 않도록 작업수행
B-08	2층 복도 천장	텍스	2층 복도, 계단실 일부 천장	140.51 m ²	백석면	5%	7	낮음

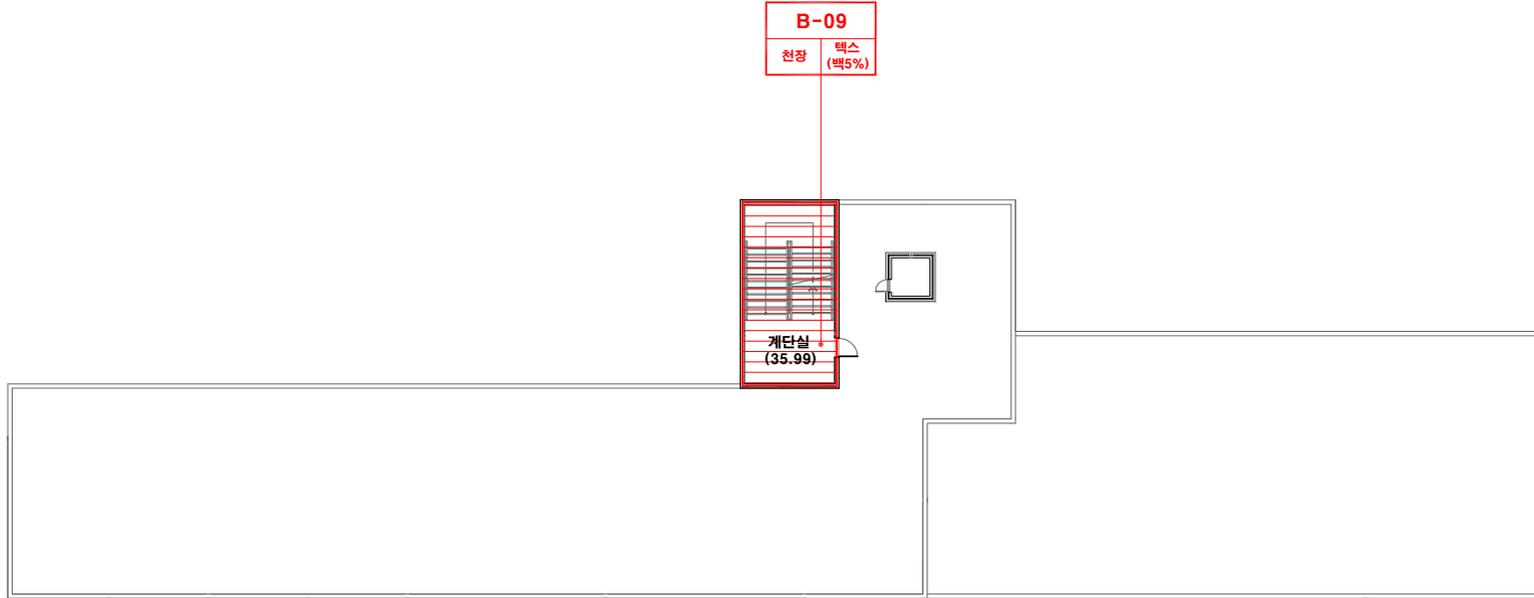
주산초등학교(교사동) 옥상층

시료 번호	시료 채취 위치	건축 자재	동일 물질 구역	면적(m ²), 부피(m ³), 길이(m)	석면 종류	석면 함유량(%)	위해성 평가 점수	위해성 등급	관리 방안
B-09	옥상층 계단실 천장	텍스	옥상층 계단실 천장	35.99 m ²	백석면	5%	5	낮음	<석면함유 건축자재의 잠재적인 손상 가능성이 낮은 상태> 1)비산성과 손상이 동시에 있는 경우 손상에 대한 보수 2)석면함유 건축자재 또는 설비에 대한 지속적인 유지관리 3) 석면함유 건축자재 또는 설비가 손상되었을 경우 즉시 보수 4)석면함유 건축자재를 인위적으로 손상시키지 않도록 함 5) 전기공사, 배선공사등 건축물 유지보수 공사시 석면함유설비 또는 자재가 훼손되어 석면이 비산되지 않도록 작업수행
