3-6 석면지도(본관 1층)

3-6 석면지도(본관 2층)

3-6 석면지도(변소 2)

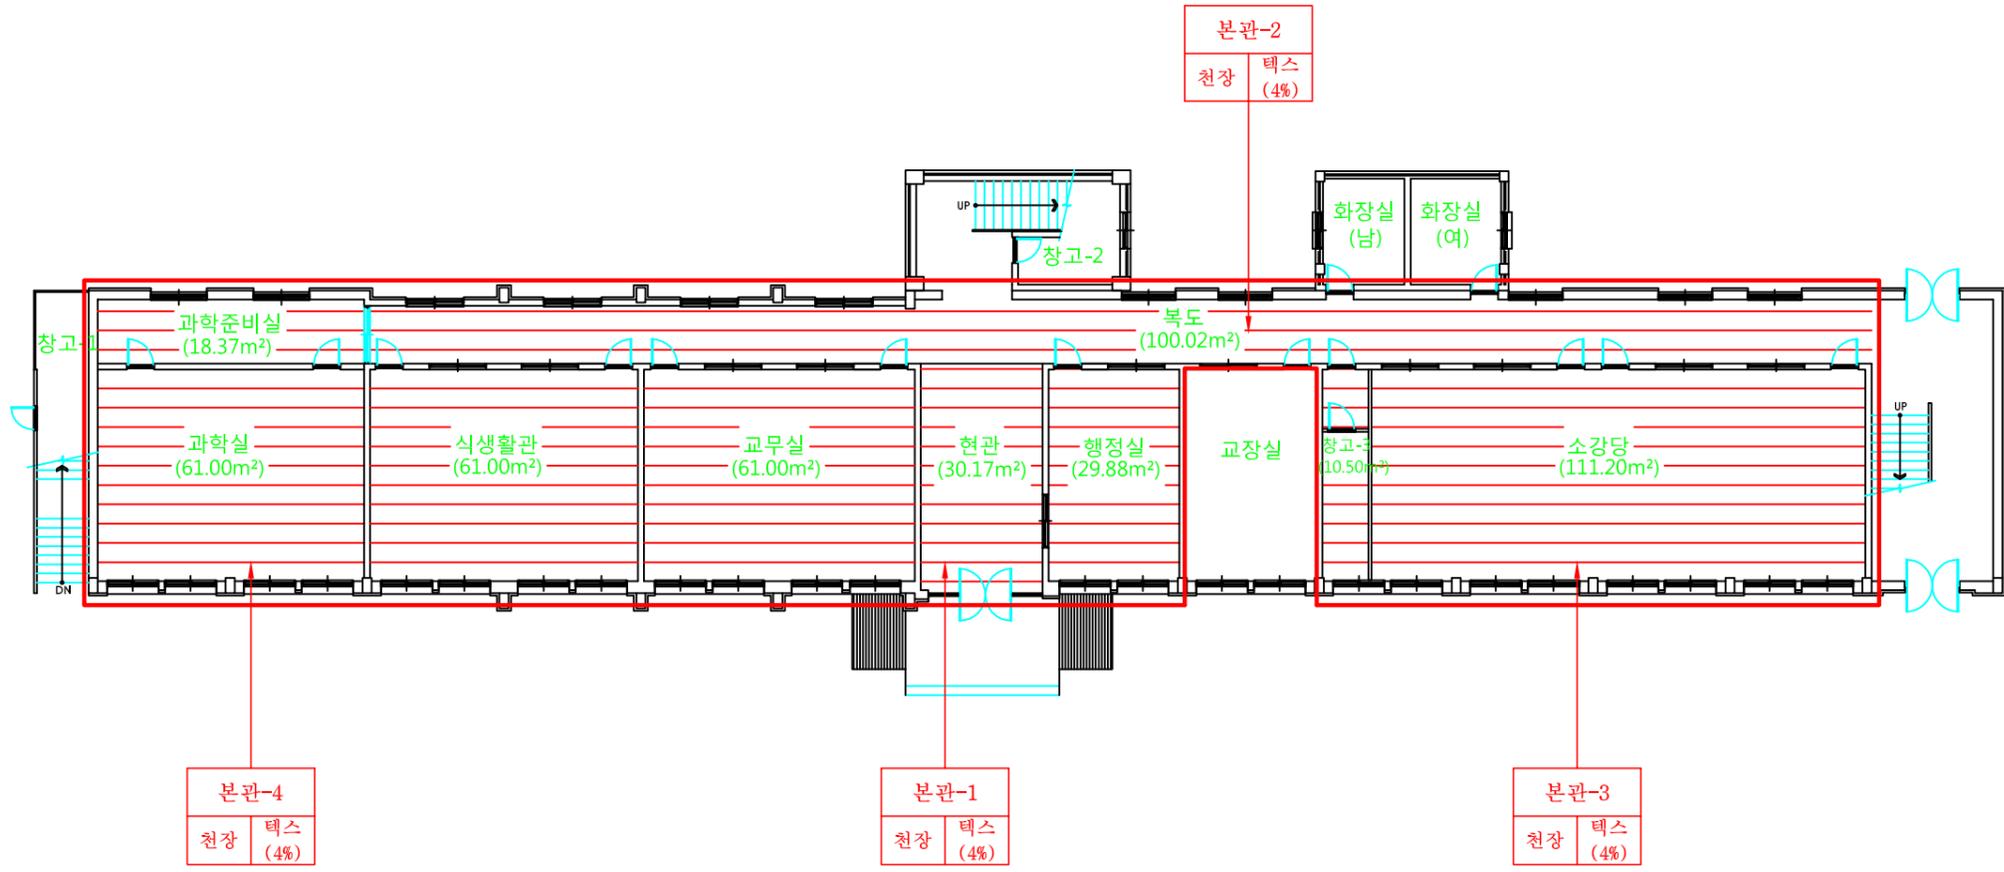
시료번호	시료채취 장소	건축자재	동일구역	면적(m <sup>2</sup> )	석면종류	함유율(%)	위해성평가 접수/등급	관리방안	현장주소 (기관명)	
본관-1	현관 천장	텍스	-	30.17m <sup>2</sup>	백석면	4(%)	6(낮음)	<석면함유 건축자재의 잠재적인 손상 가능성이 낮은 상태> 1)비산성과 손상이 동시에 있는 경우 손상에 대한 보수 2)석면함유 건축자재 또는 설비에 대한 지속적인 유지관리 3)석면함유 건축자재 또는 설비가 손상되었을 경우 즉시 보수 4)석면함유 건축자재를 인위적으로 손상시키지 않도록 함 5)전기공사, 배선공사 등 건축물 유지보수 공사시 석면함유설비 또는 자재가 훼손되어 석면이 비산되지 않도록 작업수행	전북 무주군 적상면 여용로 269 (무주적상중학교)	
본관-2	복도 천장	텍스	-	100.02m <sup>2</sup>	백석면	4(%)	6(낮음)		도면번호	14-09-23-01
본관-3	소강당 천장	텍스	창고-3, 행정실	151.58m <sup>2</sup>	백석면	4(%)	6(낮음)		조사일자	2014. 09. 23
본관-4	과학실 천장	텍스	과학준비실, 식생활관, 교무실	201.37m <sup>2</sup>	백석면	4(%)	6(낮음)		조사기관	석면스토리(주)

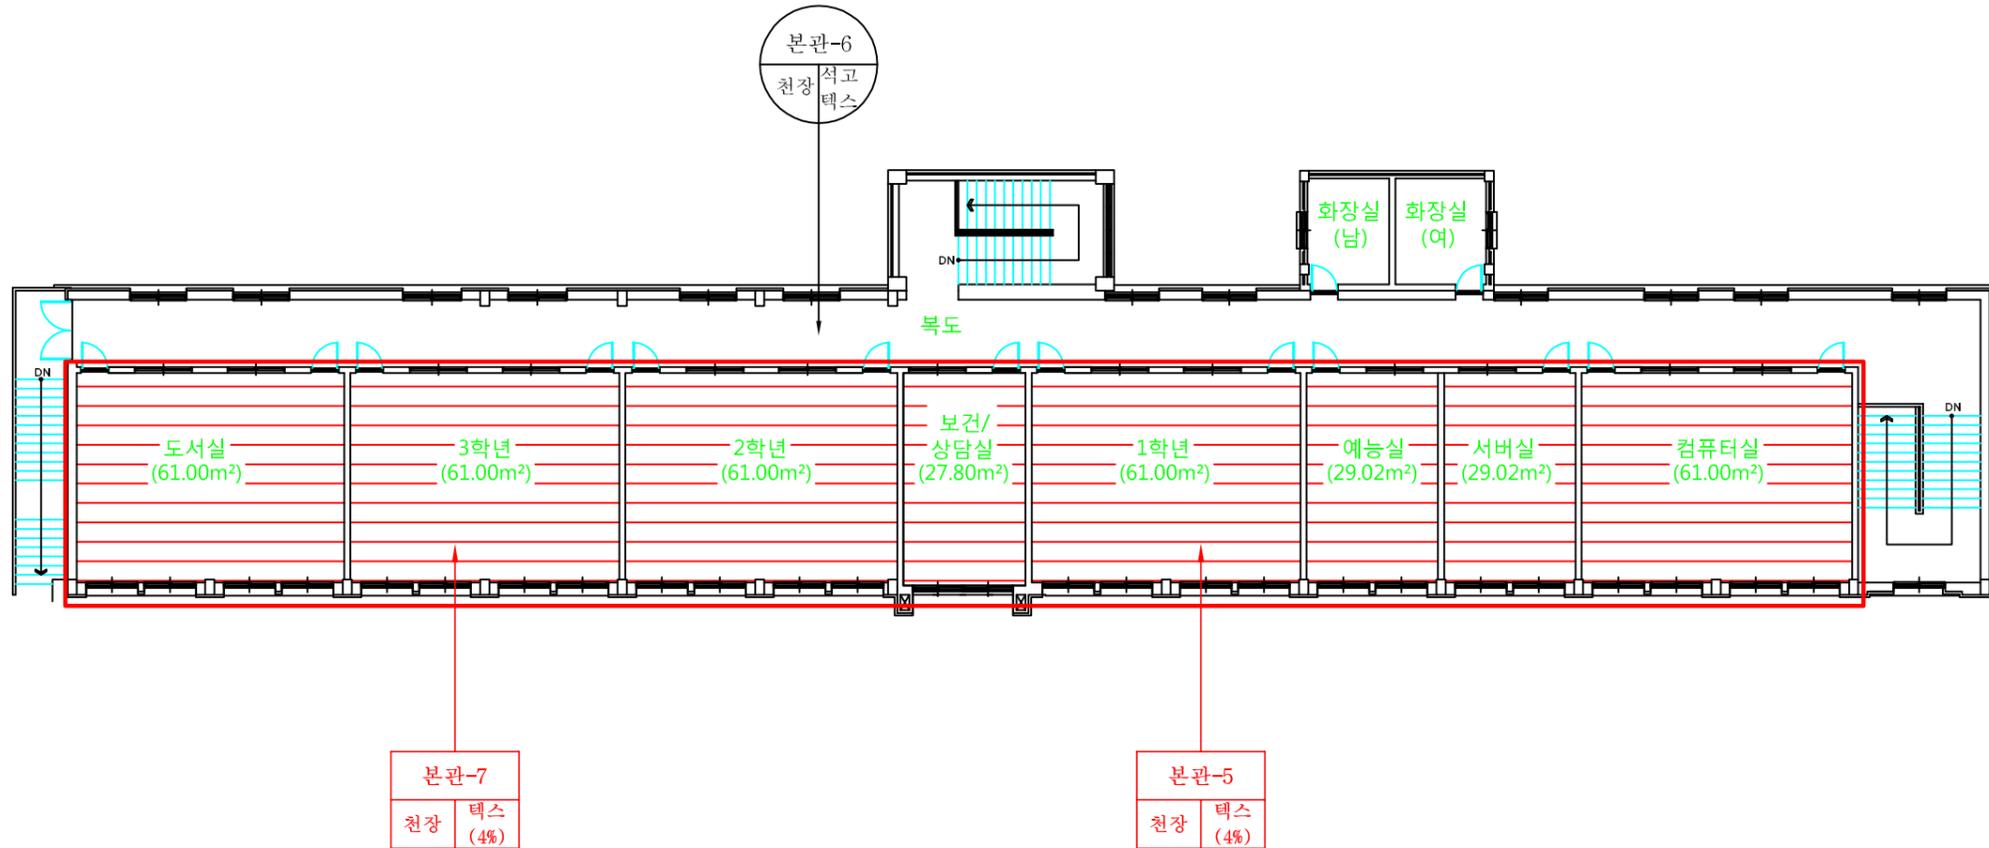
시료번호	시료채취 장소	건축자재	동일구역	면적(m <sup>2</sup> )	석면종류	함유율(%)	위해성평가 점수/등급	관리방안	현장주소 (기관명)	
본관-5	1학년 천장	텍스	예능실, 서버실, 컴퓨터실	180.04m <sup>2</sup>	백석면	4(%)	8(낮음)	<석면함유 건축자재의 잠재적인 손상 가능성이 낮은 상태> 1)비산성과 손상이 동시에 있는 경우 손상에 대한 보수 2)석면함유 건축자재 또는 설비에 대한 지속적인 유지관리 3)석면함유 건축자재 또는 설비가 손상되었을 경우 즉시 보수 4)석면함유 건축자재를 인위적으로 손상시키지 않도록 함 5)전기공사, 배선공사 등 건축물 유지보수 공산시 석면함유설비 또는 자재가 훼손되어 석면이 비산되지 않도록 작업수행	전북 무주군 적상면 여용로 269 (무주적상중학교)	
본관-7	3학년 천장	텍스	도서실, 2학년, 보건/상담실	210.80m <sup>2</sup>	백석면	4(%)	8(낮음)		도면번호	14-09-23-01
									조사일자	2014. 09. 23
									조사기관	석면스토리(주)

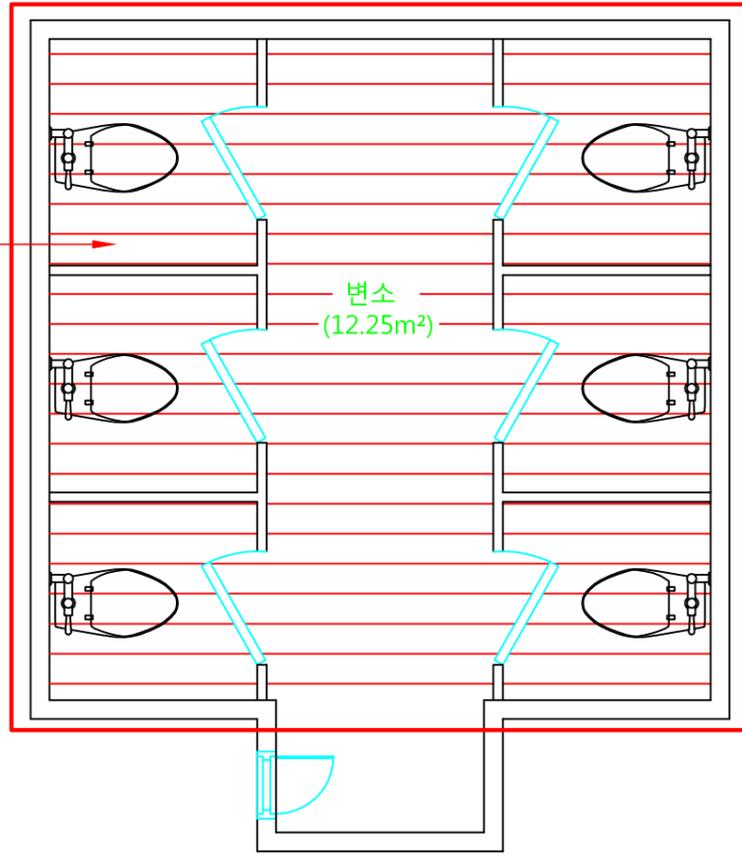
변소 2-1  
천장 텍스 (4%)

시료번호	시료채취 장소	건축자재	동일구역	면적(m <sup>2</sup> )	석면종류	함유율(%)	위해성평가 점수/등급	관리방안	현장주소 (기관명)	
변소 2-1	변소 천장	텍스	-	12.25m <sup>2</sup>	백석면	4(%)	2(낮음)	<석면함유 건축자재의 잠재적인 손상 가능성이 낮은 상태> 1)비산성과 손상이 동시에 있는 경우 손상에 대한 보수 2)석면함유 건축자재 또는 설비에 대한 지속적인 유지관리 3)석면함유 건축자재 또는 설비가 손상되었을 경우 즉시 보수 4)석면함유 건축자재를 인위적으로 손상시키지 않도록 함 5)전기공사, 배선공사 등 건축물 유지보수 공사시 석면함유설비 또는 자재가 훼손되어 석면이 비산되지 않도록 작업수행	전북 무주군 적상면 여용로 269 (무주적상중학교)	
									도면번호	14-09-23-01
									조사일자	2014. 09. 23
									조사기관	석면스토리(주)
