부속5. 숙직실

## < 임피초등학교 숙직실 평면도 >

임피초등학교  
숙직실

\*조사일자: 2014.08.06

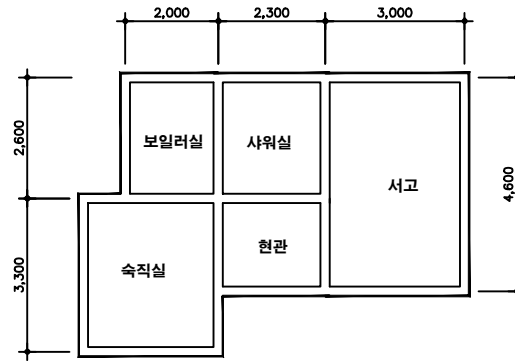
시료 번호	시료 채취 위치	건축 자재	동일 물질 구역	석면함유 자재 면적	석면 종류	석면 함유량(%)	위해성 평가 점수	위해성 등급	관리 방안
				석면함유 건축자재 없음					
									* 비산성과 손상이 동시에 있는 경우 손상에 대한 보수 * 석면함유 건축자재 또는 설비에 대한 지속적인 유지관리 * 석면함유 건축자재 또는 설비가 손상되었을 경우 즉시 보수 * 석면함유 건축자재를 인위적으로 손상시키지 않도록 함 * 건축물 유지보수 공사 시 석면함유 설비 또는 자재가 훼손되어 석면이 비산되지 않도록 작업수행
