< 문화초등학교 주1 본관동 2층 >

*건축물 명 : 주1 본관동
 *건축물 소재지 : 전북 군산시 문화동 문외안길 51
 *석면 조사·분석 기관: (주)진포환경컨설팅
 *조사일자: 2014.08.19
 *상 구 분 : 지상2층
 *승별면적 : 1,131.93 m²

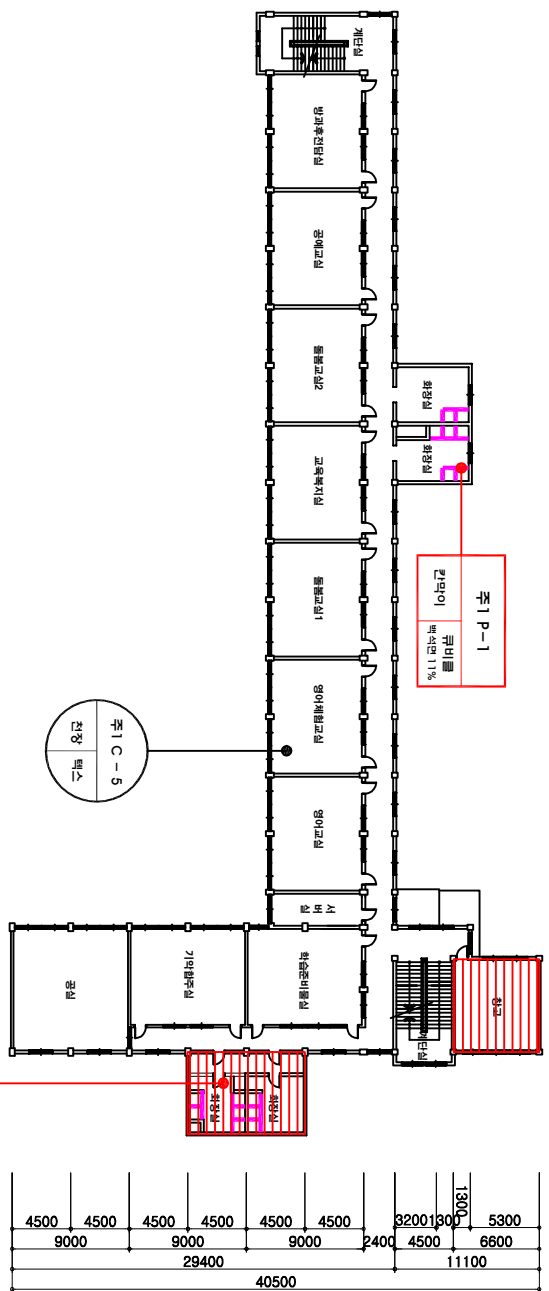
시료 번호	시료 채취 위치	건축 지재	동일 물질 구역	석면 함유 지재 면적	석면 종류	석면 함유량(%)	위해성 평가 점수	위해성 등급	관리 방안
주1 C-5	영어체험교실 천장	텍스(천장재)	2층 텍스 천장재	-	-	-	-	-	* 비산상과 손상이 동시에 있는 경우 손상에 대한 보수
주1 C-6	우측외장실 천장	벽면인트(천장재)	1~3층 우측외장실 벽면인트 천장재	43.20 m ²	벽식면	8%	7점	낮음	* 석면함유 건축지재 또는 설비에 대한 지속적인 유지관리
주1 P-1	외장실 칸막이	큐비틀(칸막이)	1~3층 외장실 큐비틀 칸막이	44.20 m ²	벽식면	11%	8점	낮음	* 석면함유 건축지재 또는 설비가 손상되었을 경우 즉시 보수
		벽면인트(천장재)	1~2층 창고 벽면인트 천장재	47.52 m ²	벽식면	9%	7점	낮음	* 석면함유 건축지재를 인위적으로 손상시키지 않도록 함
		텍스(천장재)	1~3층 우측외장실 앞 텍스 천장재	13.50 m ²	벽식면	4%	11점	낮음	* 건축물 유지보수 공사 시 석면함유 설비 또는 지재가 훼손되어 석면이 비산되지 않도록 작업수행
