## < 미룡초등학교 부속3 평면도 >

미룡초등학교  
부속3

### \*석면 조사 기관:

\*조사일자: 2014.07.21

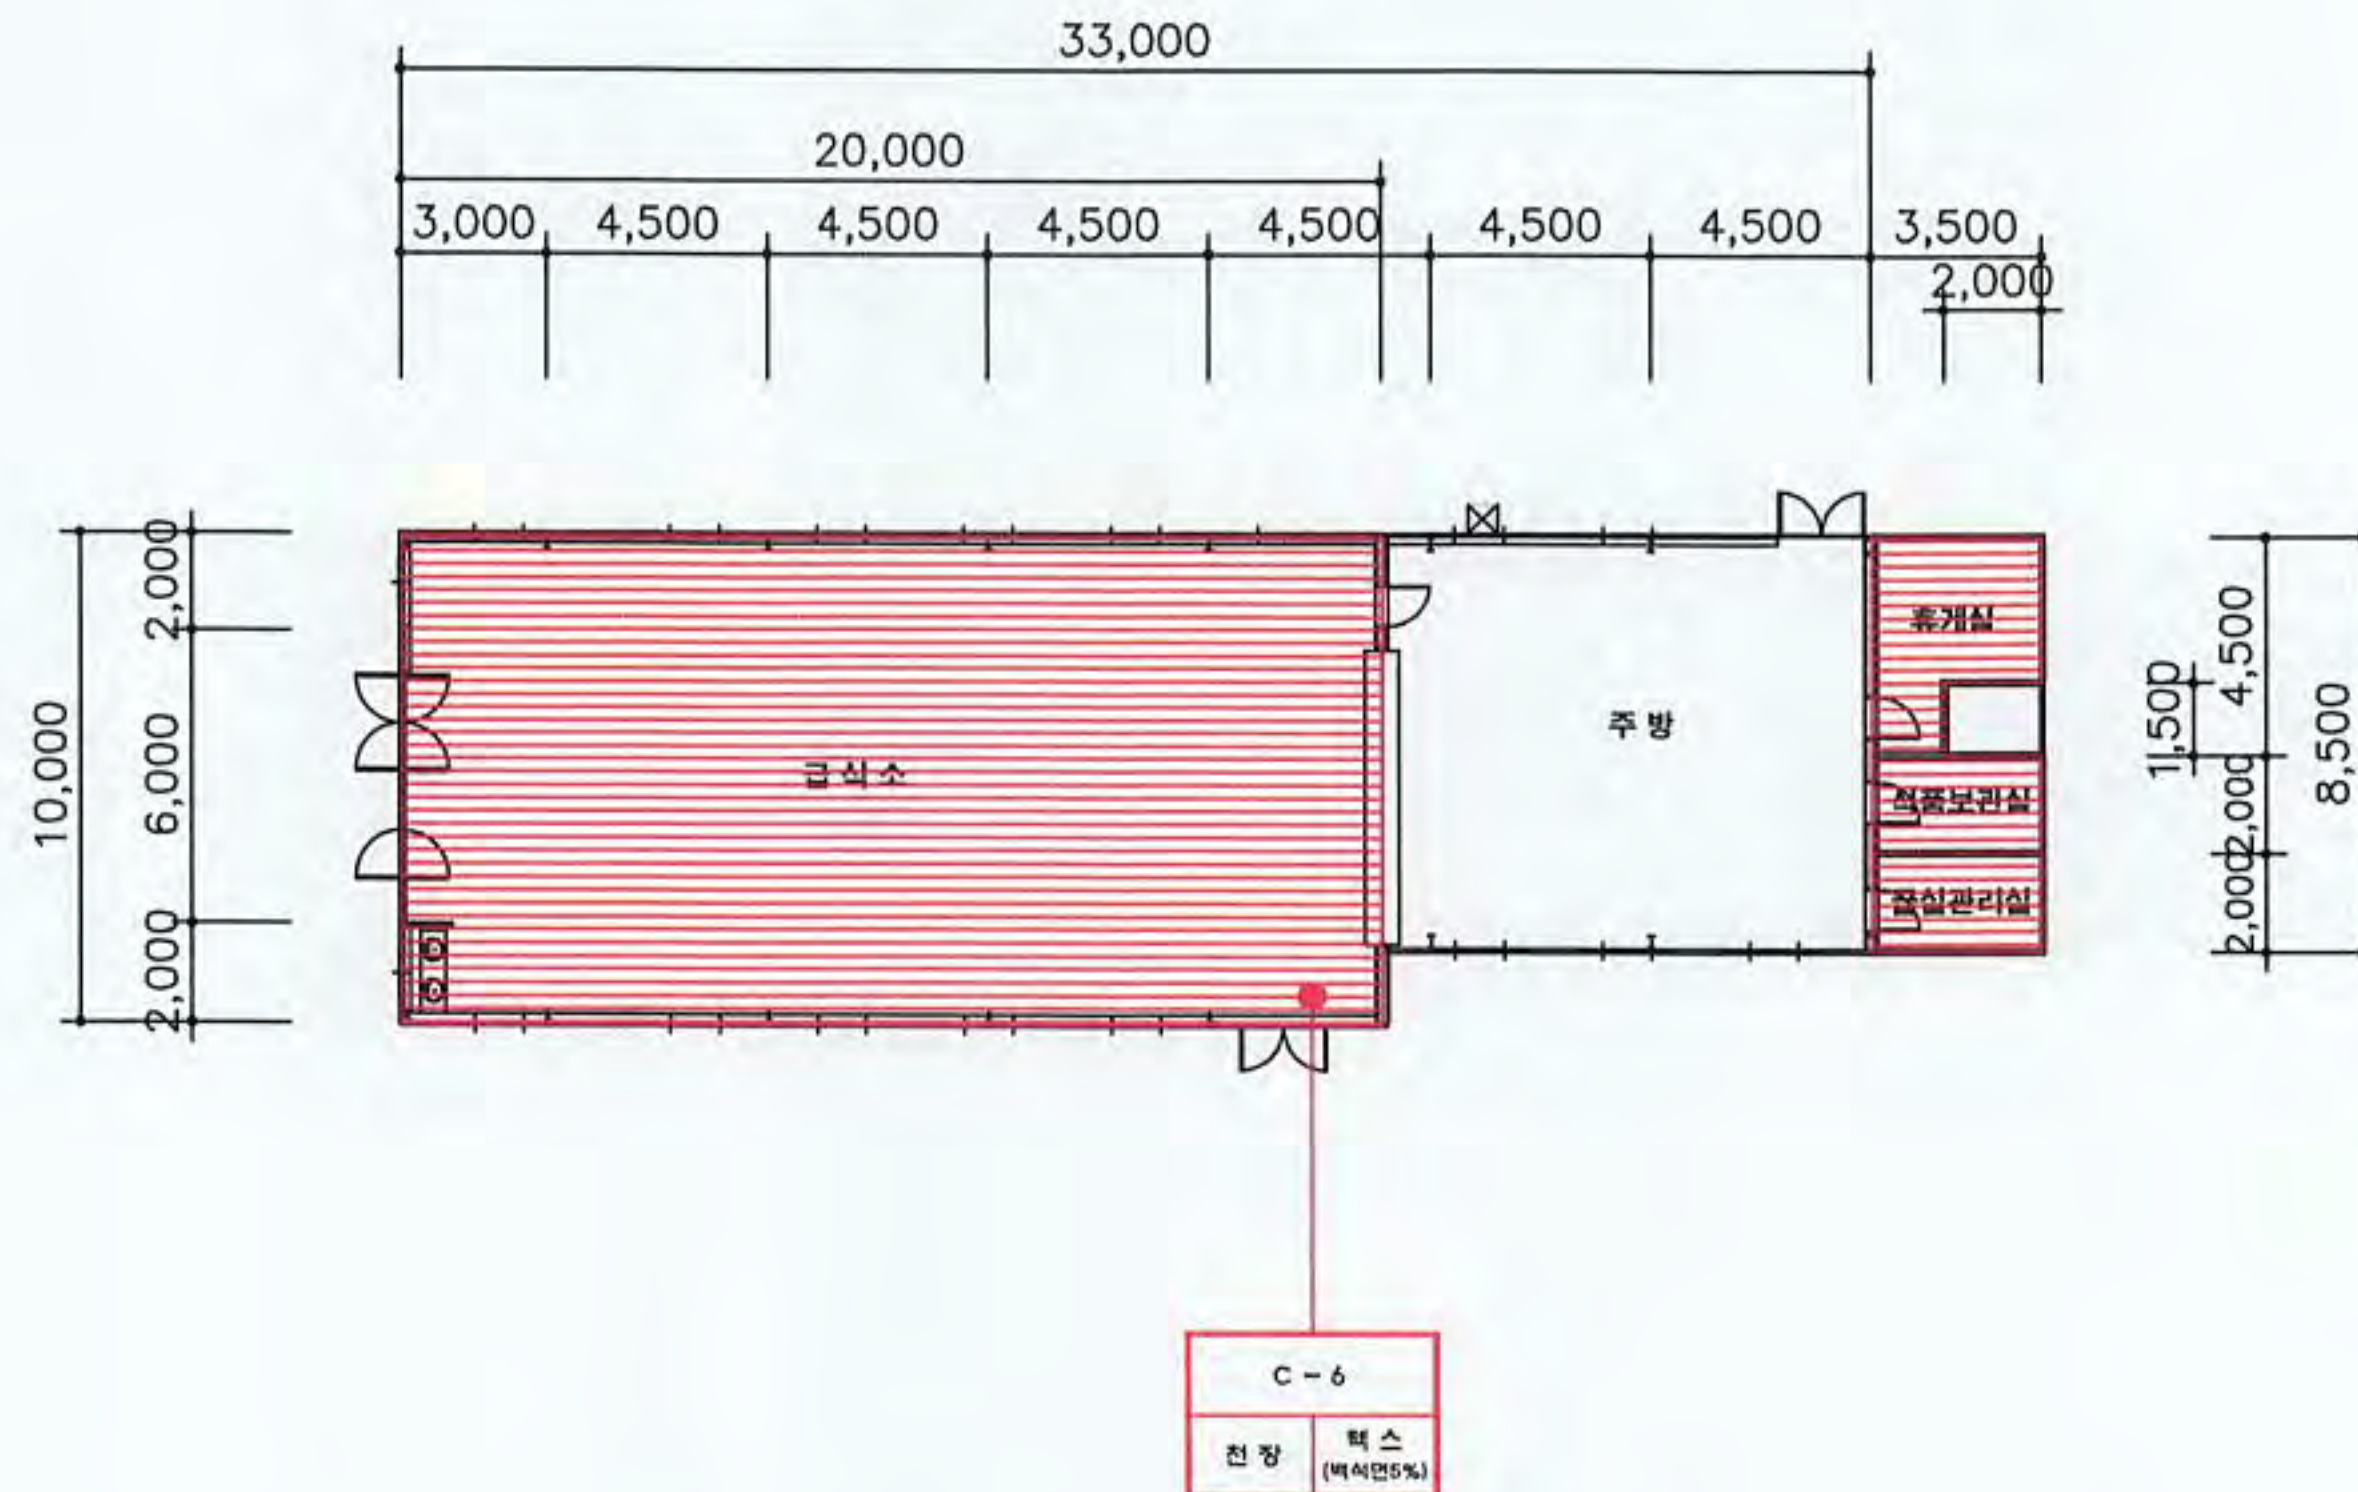
시료 번호	시료 채취 위치	건축 자재	동일 물질 구역	석면함유 자재 면적	석면 종류	석면 함유량(%)	위해성 평가 점수	위해성 등급	관리 방안
C-6	급식소 천장	텍스	급식소, 휴게실, 식품보관실, 급식관리실	226.75 m <sup>2</sup>	백석면	5%	9점	낮음	* 비산성과 손상이 동시에 있는 경우 손상에 대한 보수 * 석면함유 건축자재 또는 설비에 대한 지속적인 유지관리 * 석면함유 건축자재 또는 설비가 손상되었을 경우 즉시 보수 * 석면함유 건축자재를 인위적으로 손상시키지 않도록 함 * 건축물 유지보수 공사 시 석면함유 설비 또는 자재가 훼손되어 석면이 비산되지 않도록 작업수행
