### 3-6 석면지도(본관 지하)

| 시료번호 | 시료채취 장소 | 건축자재 | 동일구역 | 면적(m <sup>2</sup> ) | 석면종류 | 함유율(%) | 위해성평가<br>점수/등급 | 관리방안 | 현장주소<br>(기관명) | 전북 익산시 동서로 35길 41<br>(익산남성여자고등학교) |

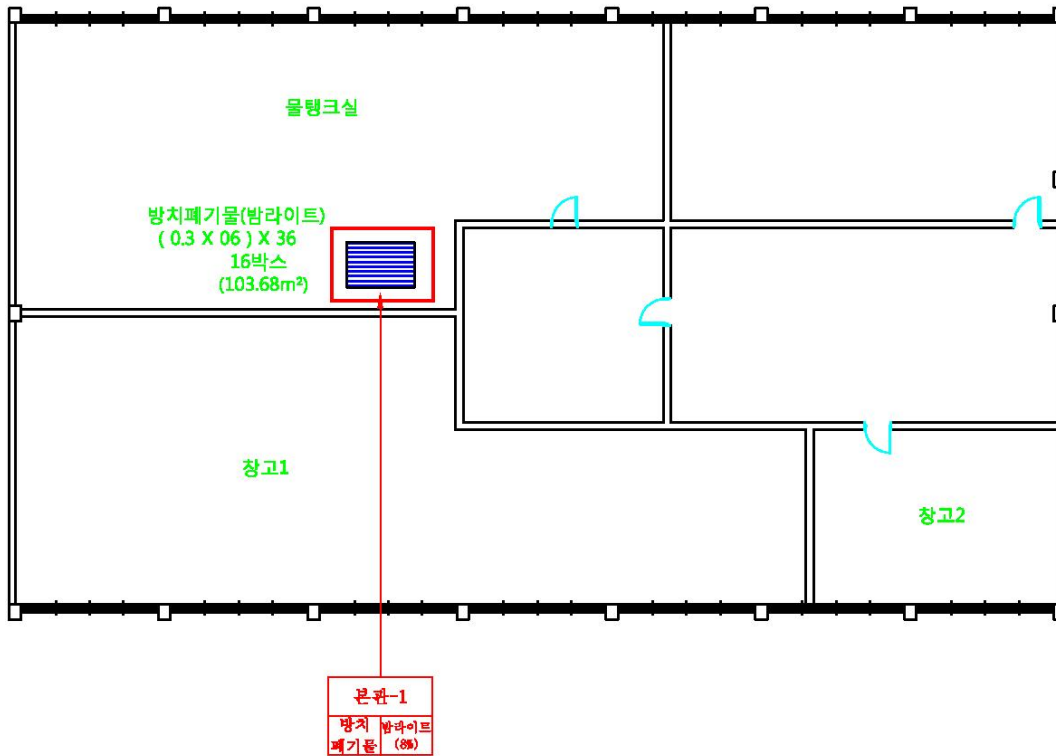
| 시료번호 | 시료채취 장소 | 건축자재 | 동일구역 | 면적(m <sup>2</sup> ) | 석면종류 | 함유율(%) | 위해성평가<br>점수/등급 | 관리방안 | 현장주소<br>(기관명) | 전북 익산시 동서로 35길 41<br>(익산남성여자고등학교) |
|---|---|---|---|---|---|---|---|---|---|---|
| 본관-1 | 물탱크실 | 밤라이트 | - | 103.68m <sup>2</sup> | 백석면 | 8(%) | 1(낮음) | <석면함유 건축자재의 잠재적인 손상 가능성이 낮은 상태><br>1)비산성과 손상이 동시에 있는 경우 손상에 대한 보수<br>2)석면함유 건축자재 또는 설비에 대한 지속적인 유지관리<br>3)석면함유 건축자재 또는 설비가 손상되었을 경우 즉시 보수<br>4)석면함유 건축자재를 인위적으로 손상시키지 않도록 함<br>5)전기공사, 배선공사 등 건축물 유지보수 공사시 석면함유설비 또는 자재가 훼손되어 석면이 비산되지 않도록 작업수행 | 도면번호 | 14-07-24-01 |

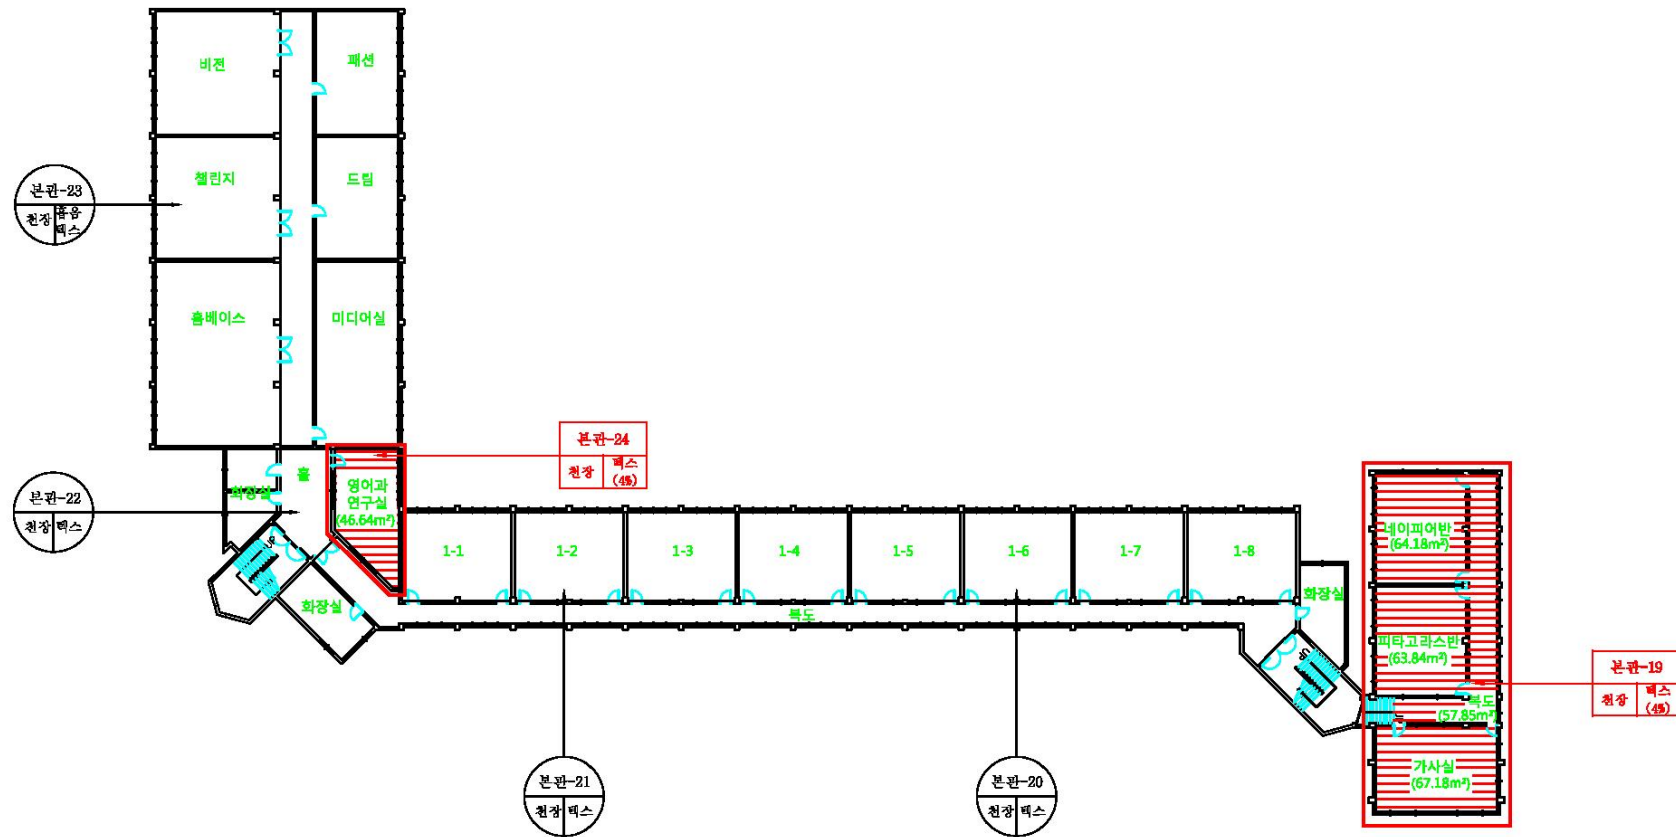
# 3-6 석면지도(본관 4층)

| 시료번호 | 시료채취 장소 | 건축자재 | 동일구역 | 면적(m <sup>2</sup> ) | 석면종류 | 함유율(%) | 위해성평가<br>점수/등급 | 관리방안 | 현장주소<br>(기관명) | 전북 익산시 동서로 35길 41<br>(익산남성여자고등학교) |
|---|---|---|---|---|---|---|---|---|---|---|
| 본관-19 | 복도 천장 | 텍스 | 네이피어반,<br>피타고라스반, 가사실 | 253.05m <sup>2</sup> | 백석면 | 4(%) | 8(낮음) | <석면함유 건축자재의 잠재적인 손상 가능성이 낮은 상태><br>1)비산성과 손상이 동시에 있는 경우 손상에 대한 보수<br>2)석면함유 건축자재 또는 설비에 대한 지속적인 유지관리<br>3)석면함유 건축자재 또는 설비가 손상되었을 경우 즉시 보수<br>4)석면함유 건축자재를 인위적으로 손상시키지 않도록 함<br>5)전기공사, 배선공사 등 건축물 유지보수 공사시 석면함유설비 또는 자재가 훼손되어 석면이 비산되지 않도록 작업수행 | 도면번호 | 14-07-24-05 |
| 본관-24 | 영어과연구실 천장 | 텍스 | - | 46.64m <sup>2</sup> | 백석면 | 4(%) | 7(낮음) | | 조사일자 | 2014. 07. 24 |
