건축물 석면 지도

[나포초등학교(본관)]

전북 군산시 나포면 교동1길 23

(주) 알파 석면연구소
Alpha an Institute

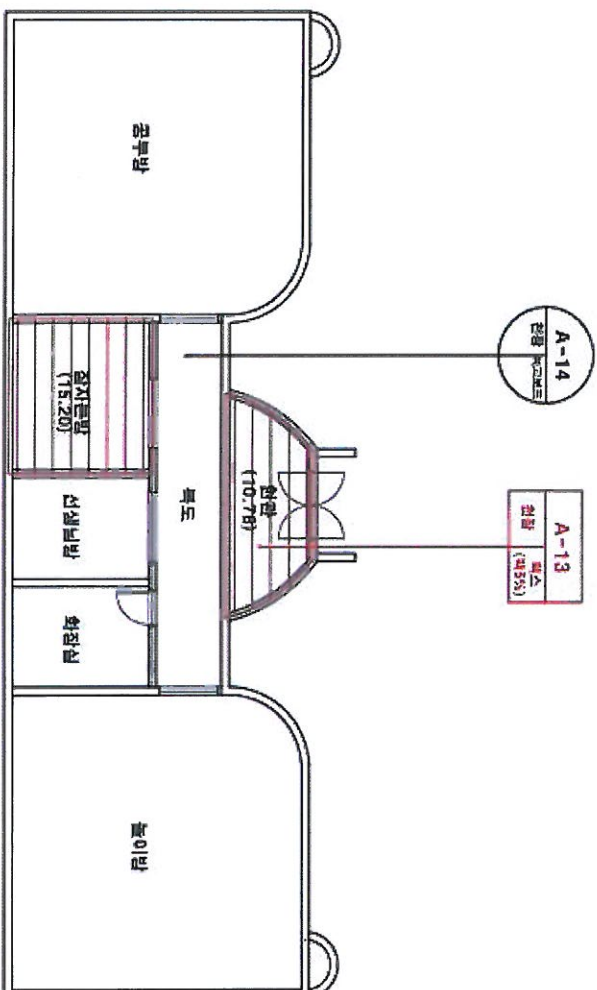
나포초등학교(유치원)

시도 번호	시도 계획 위치	건축 지제	동일 물권 구역	면적(m ²), 부지(m ²), 길이(m)	건립 종류	석면 비율(%)	위해성 평가 점수	위해성 등급	관리 방안
A-13	현관 안쪽	제 1	현관, 주차는방 안쪽	25.98 m ²	석면	5%	7	낮음	<석면 함유 건축자재의 잠재적인 손상 가능성에 대한 우려> 1) 비선형과 선형이 동시에 있는 경우 선형에 대한 보수 2) 석면 함유 건축자재 또는 성에에 대한 지속적인 유지관리 3) 석면 함유 건축자재 또는 성에에 대한 지속적인 유지관리 4) 석면 함유 건축자재 인위적으로 손상되지 않도록 함 5) 전기/가스/배선/배수 등 건축물 유지보수 공사시 석면 함유 재료 또는 자재가 훼손되어 석면이 비산되지 않도록 작업수행
