# 창고 1층

\* 건축물명: **창고**

\* 건축물 소재지 : 전북 정읍시 명덕1길 66-10

\* 도면번호 : 14-11-17-26

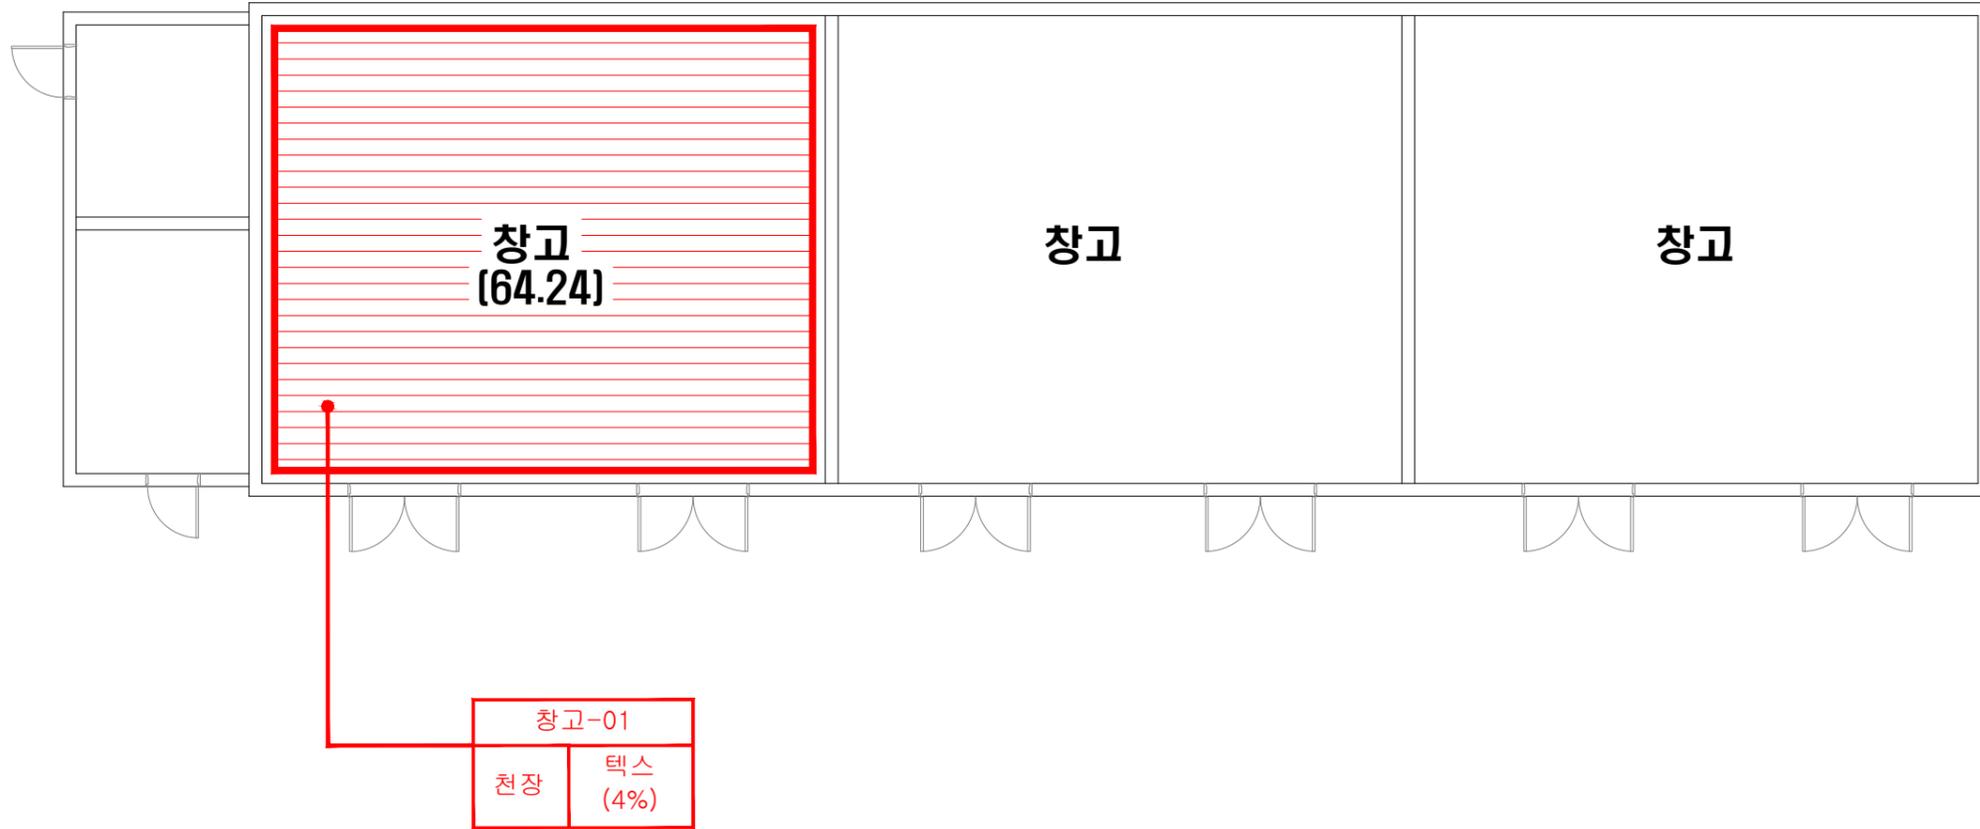
시료번호	시료채취 위치	건축자재	동일물질 구역	면적 부피 길이	석면 종류	석면함유율 (%)	위해성 평가점수	위해성 등급	관리방안
창고-01	천장	텍스	창고	64.24	백석면	4(%)	4	낮음	<석면함유 건축자재의 잠재적인 손상 가능성이 낮은 상태> 1) 비산성과 손상이 동시에 있는 경우 손상에 대한 보수 2) 석면함유 건축자재 또는 설비에 대한 지속적인 유지 관리 3) 석면함유 건축자재 또는 설비가 손상되었을 경우 즉시 보수 4) 석면함유 건축자재를 인위적으로 손상시키지 않도록 함 5) 전기공사, 배선공사 등 건축물 유지보수 공사시 석면함유설비 또는 자재가 훼손되어 석면이 비산되지 않도록 작업수행
