정보관 2층

- * 건축물명 : 정보관
- * 건축물 소재지 : 전북 정읍시 명덕1길 66-10
- * 해당층 : 2층
- * 도면번호 : 14-11-17-14
- * 도면축척 :
- * 석면조사기관 : (주)대한석면환경연구소
- * 석면분석기관 : (주)대한석면환경연구소
- * 조사일자 : 2014.11.17~18

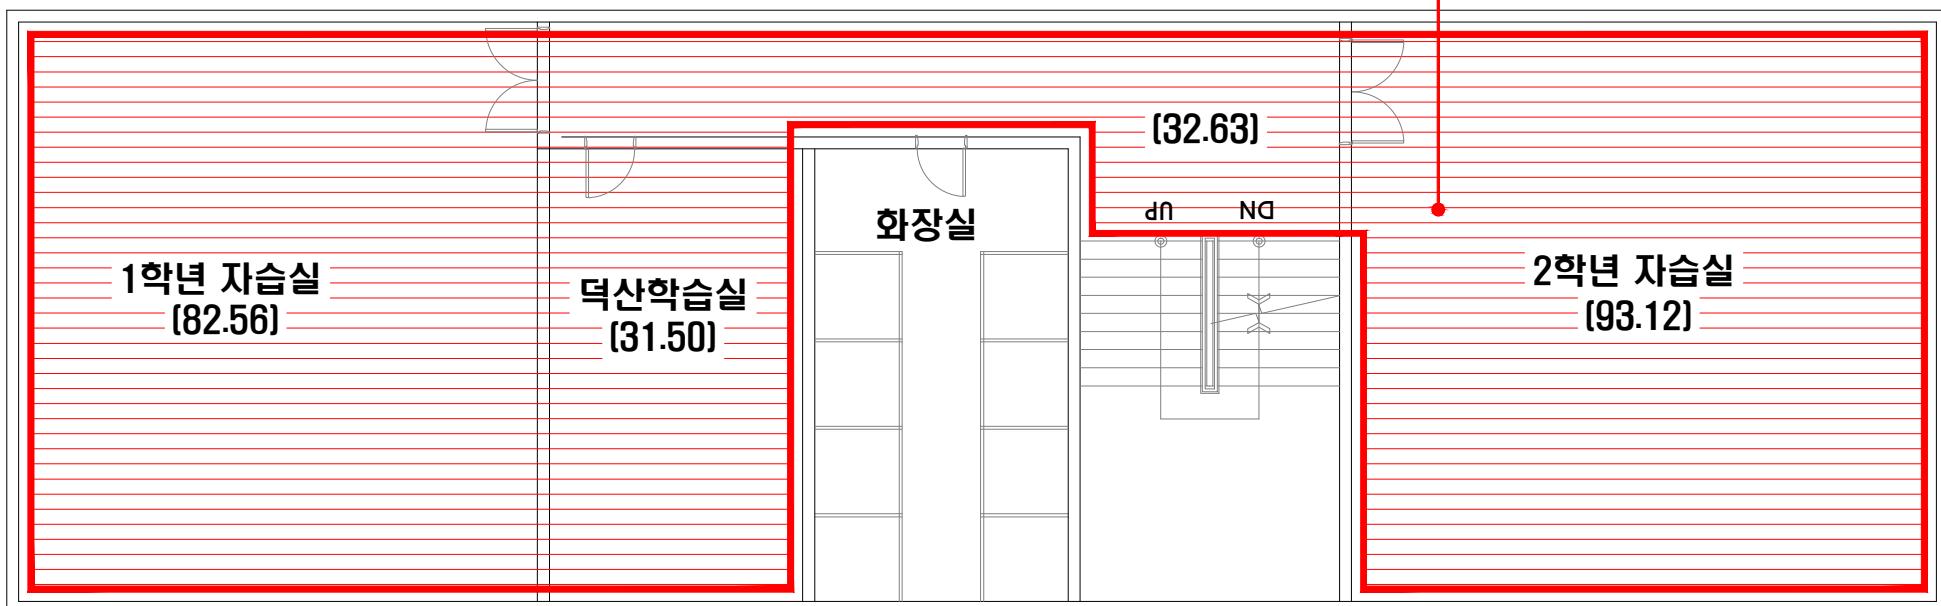
시료번호	시료채취 위치	건축자재	동일물질 구역	면적 부피 길이	석면 종류	석면함유율 (%)	위해성 평가점수	위해성 등급	관리방안
정보관-03	천장	텍스	2학년 자습실, 1학년 자습실, 덕산학습실, 복도	239.81	백석면	4(%)	10	낮음	<석면함유 건축자재의 잠재적인 손상 가능성이 낮은 상태> 1) 비산성과 손상이 동시에 있는 경우 손상에 대한 보수 2) 석면함유 건축자재 또는 설비에 대한 지속적인 유지 관리 3) 석면함유 건축자재 또는 설비가 손상되었을 경우 즉시 보수 4) 석면함유 건축자재를 인위적으로 손상시키지 않도록 함 5) 전기공사, 배선공사 등 건축물 유지보수 공사시 석면함유설비 또는 자재가 훼손되어 석면이 비산되지 않도록 작업수행
