# 신관 3층

- \* 건축물명: **신관**
- \* 건축물 소재지 : 전북 정읍시 명덕1길 66-10
- \* 해당층 : 3층
- \* 도면번호 : 14-11-17-07
- \* 도면축척 :
- \* 석면조사기관 : (주)대한석면환경연구소
- \* 석면분석기관 : (주)대한석면환경연구소
- \* 조사일자 : 2014.11.17~18

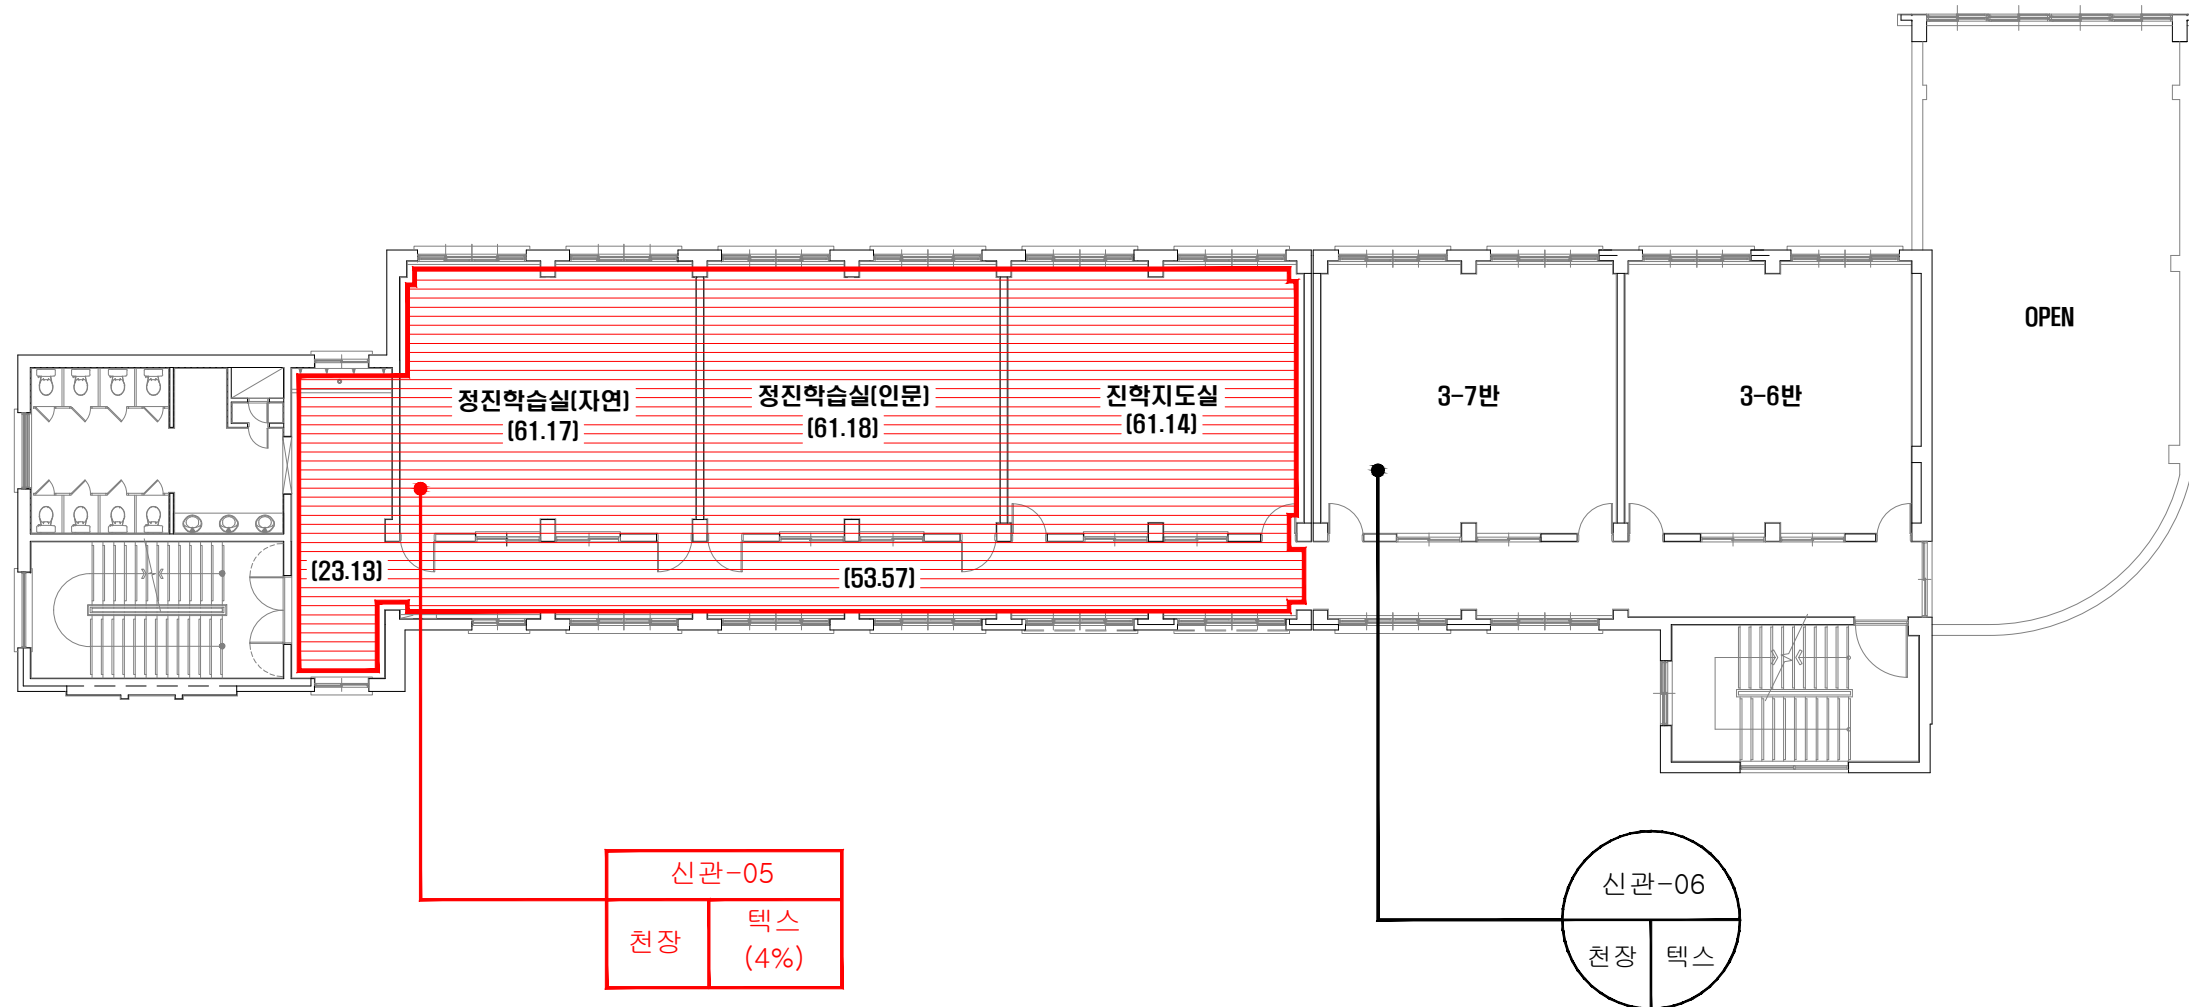
시료번호	시료채취 위치	건축자재	동일물질 구역	면적 부피 길이	석면 종류	석면함유율 (%)	위해성 평가점수	위해성 등급	관리방안
신관-05	천장	텍스	정진학습실(자연), 정진학습실(인문), 진학지도실, 화장실 전실, 복도 일부	260.19	백석면	4(%)	5	낮음	<석면함유 건축자재의 잠재적인 손상 가능성이 낮은 상태> 1) 비산성과 손상이 동시에 있는 경우 손상에 대한 보수 2) 석면함유 건축자재 또는 설비에 대한 지속적인 유지 관리 3) 석면함유 건축자재 또는 설비가 손상되었을 경우 즉시 보수 4) 석면함유 건축자재를 인위적으로 손상시키지 않도록 함 5) 전기공사,배선공사등 건축물 유지보수 공사시 석면함유설비 또는 자재가 훼손되어 석면이 비산되지 않도록 작업수행
