# 본관 3층

- \* 건축물명: **본관**
- \* 건축물 소재지 : 전북 정읍시 명덕1길 66-10
- \* 해당층 : 3층
- \* 도면번호 : 14-11-17-03
- \* 도면축척 :
- \* 석면조사기관 : (주)대한석면환경연구소
- \* 석면분석기관 : (주)대한석면환경연구소
- \* 조사일자 : 2014.11.17~18

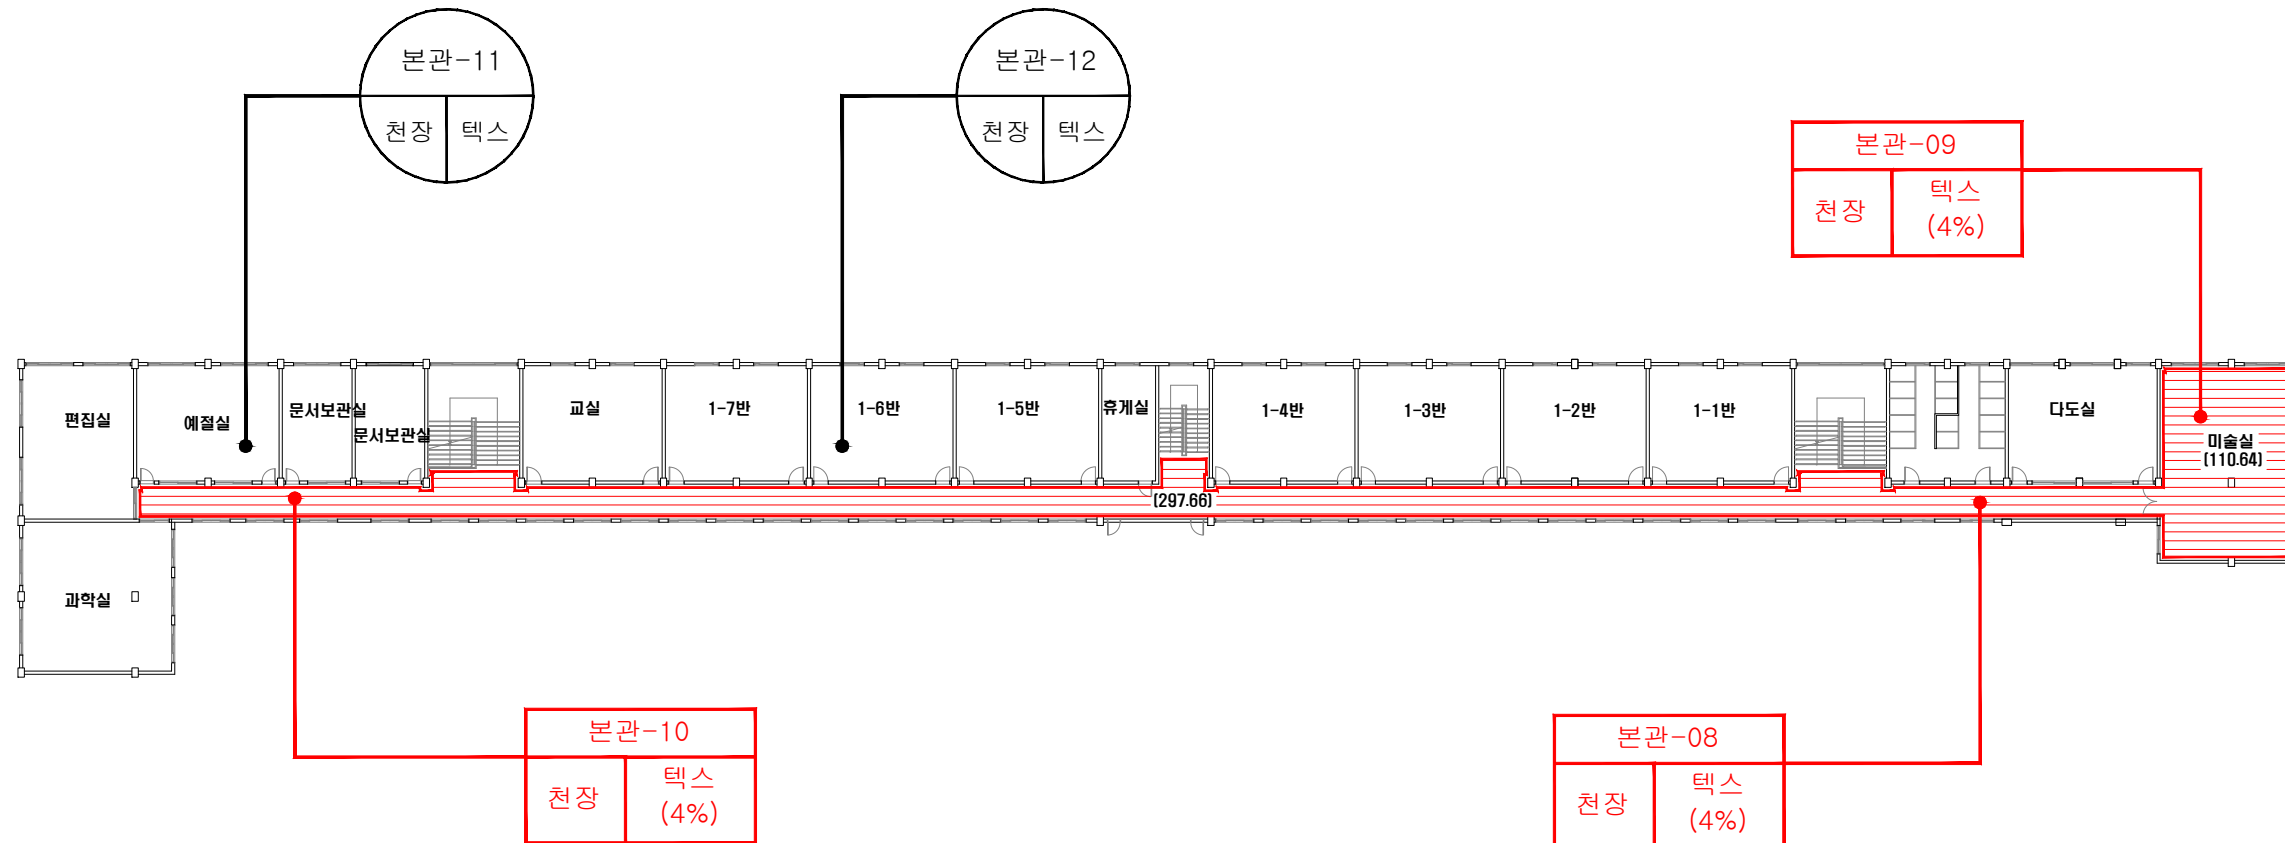
시료번호	시료채취 위치	건축자재	동일물질 구역	면적 부피 길이	석면 종류	석면함유율 (%)	위해성 평가점수	위해성 등급	관리방안
본관-08 본관-09 본관-10	천장	텍스	복도, 미술실	408.30	백석면	4(%)	10	낮음	<석면함유 건축자재의 잠재적인 손상 가능성이 낮은 상태> 1) 비산성과 손상이 동시에 있는 경우 손상에 대한 보수 2) 석면함유 건축자재 또는 설비에 대한 지속적인 유지 관리 3) 석면함유 건축자재 또는 설비가 손상되었을 경우 즉시 보수 4) 석면함유 건축자재를 인위적으로 손상시키지 않도록 함 5) 전기공사, 배선공사 등 건축물 유지보수 공사시 석면함유설비 또는 자재가 훼손되어 석면이 비산되지 않도록 작업수행
