# 매점 1층

\* 건축물명: **매점**

\* 건축물 소재지 :  
전북 정읍시 명덕1길 66-10

\* 조사일자 : 2014.11.17~18

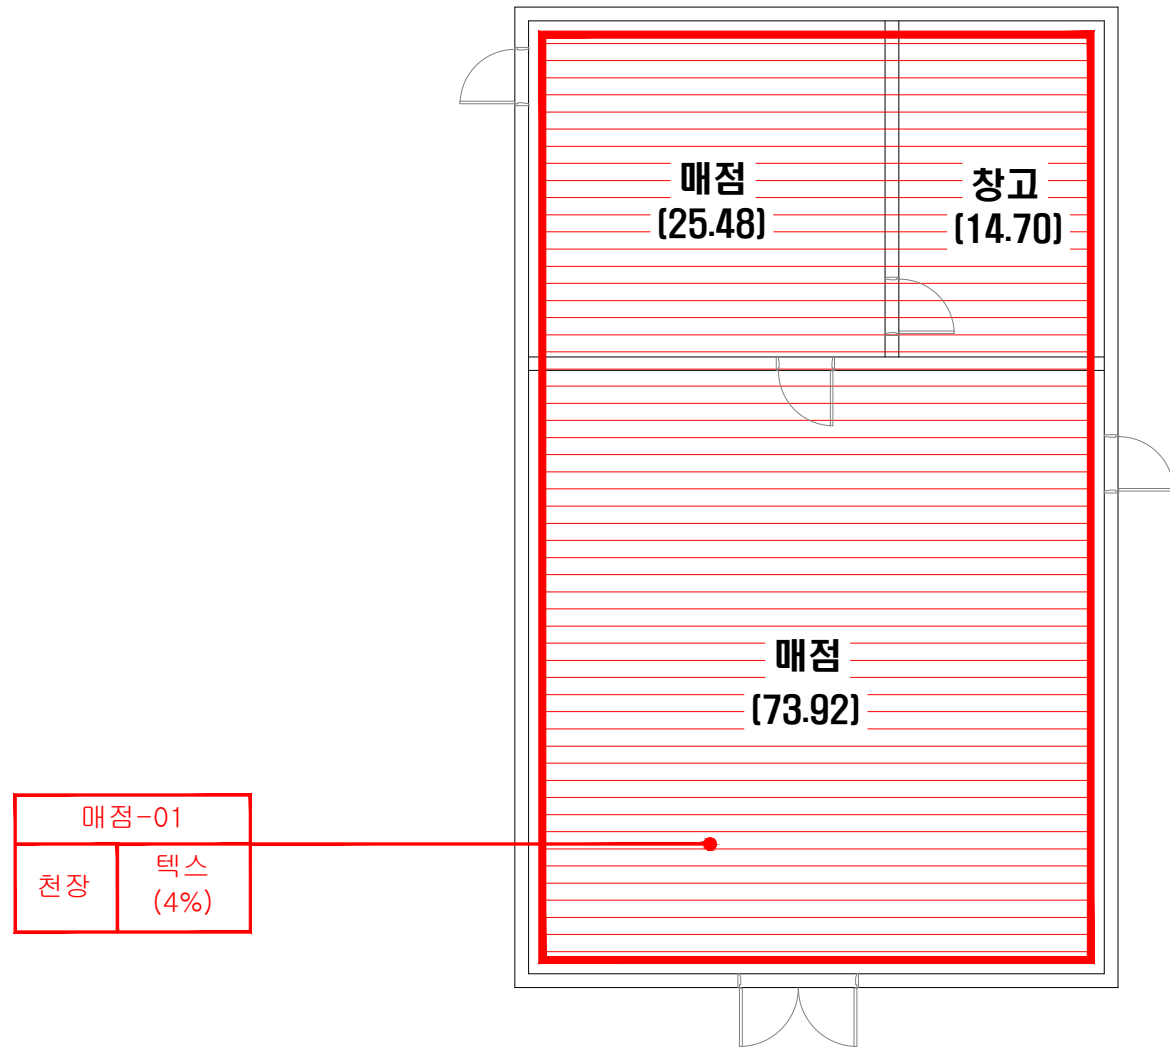
시료번호	시료채취 위치	건축자재	동일물질 구역	면적 부피 길이	석면 종류	석면함유율 (%)	위해성 평가점수	위해성 등급	관리방안
매점-01	천장	텍스	매점,매점,창고	114.10	백석면	4(%)	6	낮음	<석면함유 건축자재의 잠재적인 손상 가능성이 낮은 상태> 1) 비산성과 손상이 동시에 있는 경우 손상에 대한 보수 2) 석면함유 건축자재 또는 설비에 대한 지속적인 유지 관리 3) 석면함유 건축자재 또는 설비가 손상되었을 경우 즉시 보수 4) 석면함유 건축자재를 인위적으로 손상시키지 않도록 함 5) 전기공사,배선공사등 건축물 유지보수 공사시 석면함유설비 또는 자재가 훼손되어 석면이 비산되지 않도록 작업수행
