전주완산여자고등학교 석면조사 용역

석 면 지 도

완산여자고등학교 배치도

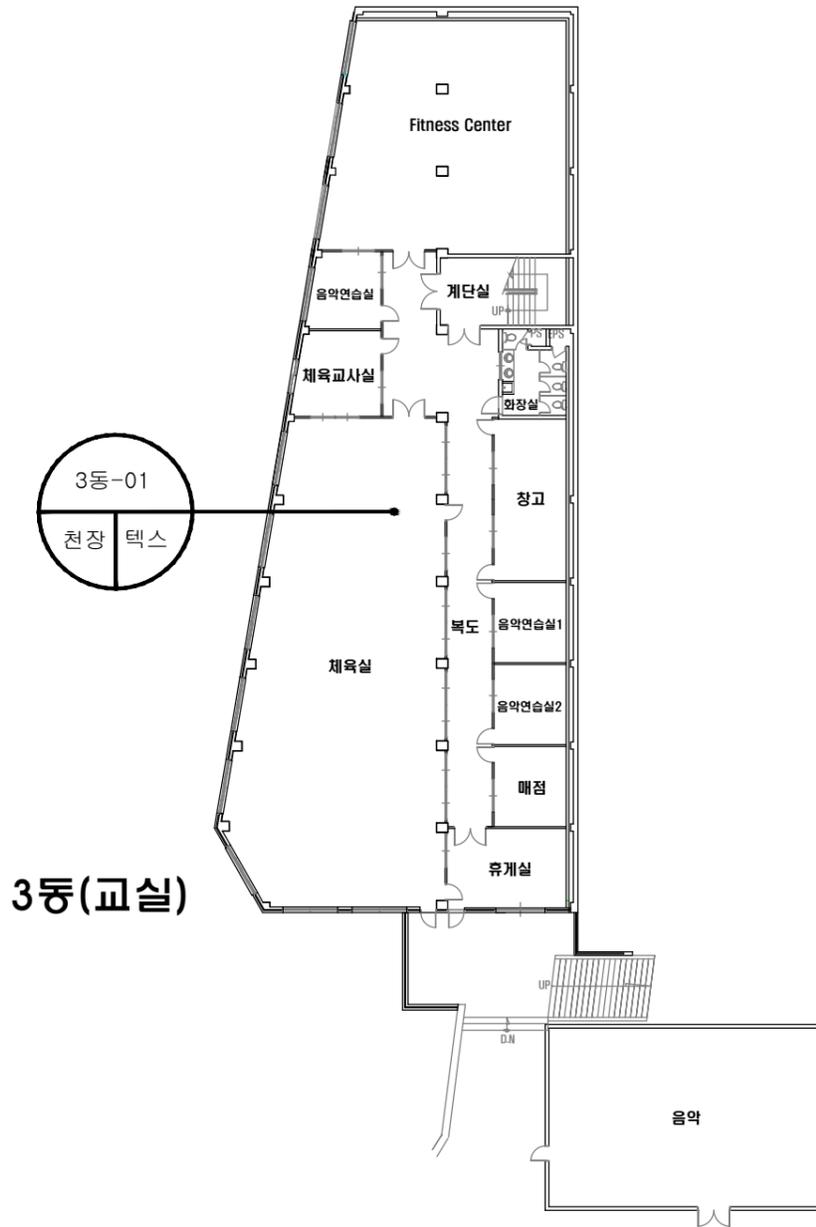
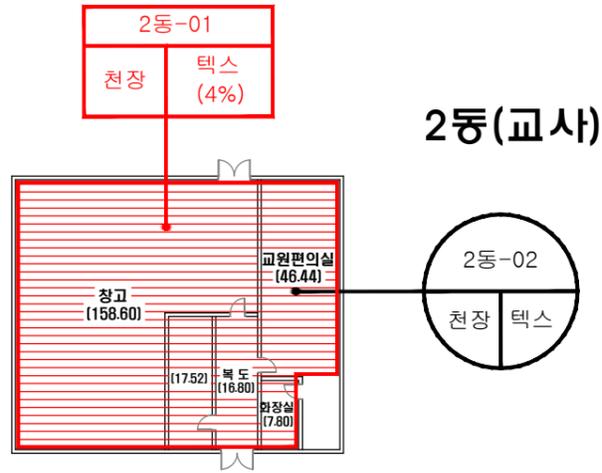
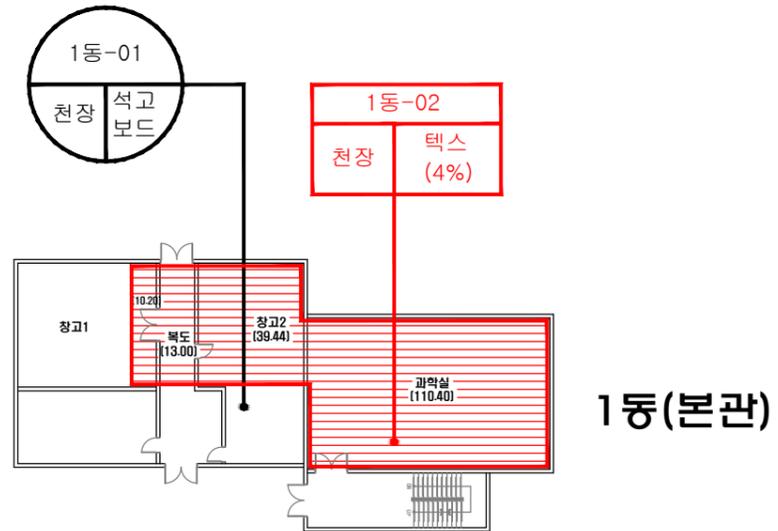
1. 1동 · 2동 · 3동 1층

시료번호	시료채취 위치	건축자재	동일물질 구역	면적 부피 길이	석면 종류	석면함유율 (%)	위해성 평가점수	위해성 등급	관리방안
1동-02	천장	텍스	창고2, 복도, 과학실	173.04	백석면	4(%)	10	낮음	<석면함유 건축자재의 잠재적인 손상 가능성이 낮은 상태> 1) 비산성과 손상이 동시에 있는 경우 손상에 대한 보수 2) 석면함유 건축자재 또는 설비에 대한 지속적인 유지 관리 3) 석면함유 건축자재 또는 설비가 손상되었을 경우 즉시 보수 4) 석면함유 건축자재를 인위적으로 손상시키지 않도록 함 5) 전기공사, 배선공사 등 건축물 유지보수 공사시 석면함유설비 또는 자재가 훼손되어 석면이 비산되지 않도록 작업수행
2동-01	천장	텍스	창고, 복도, 교원편의실, 화장실	247.16	백석면	4(%)	10	낮음

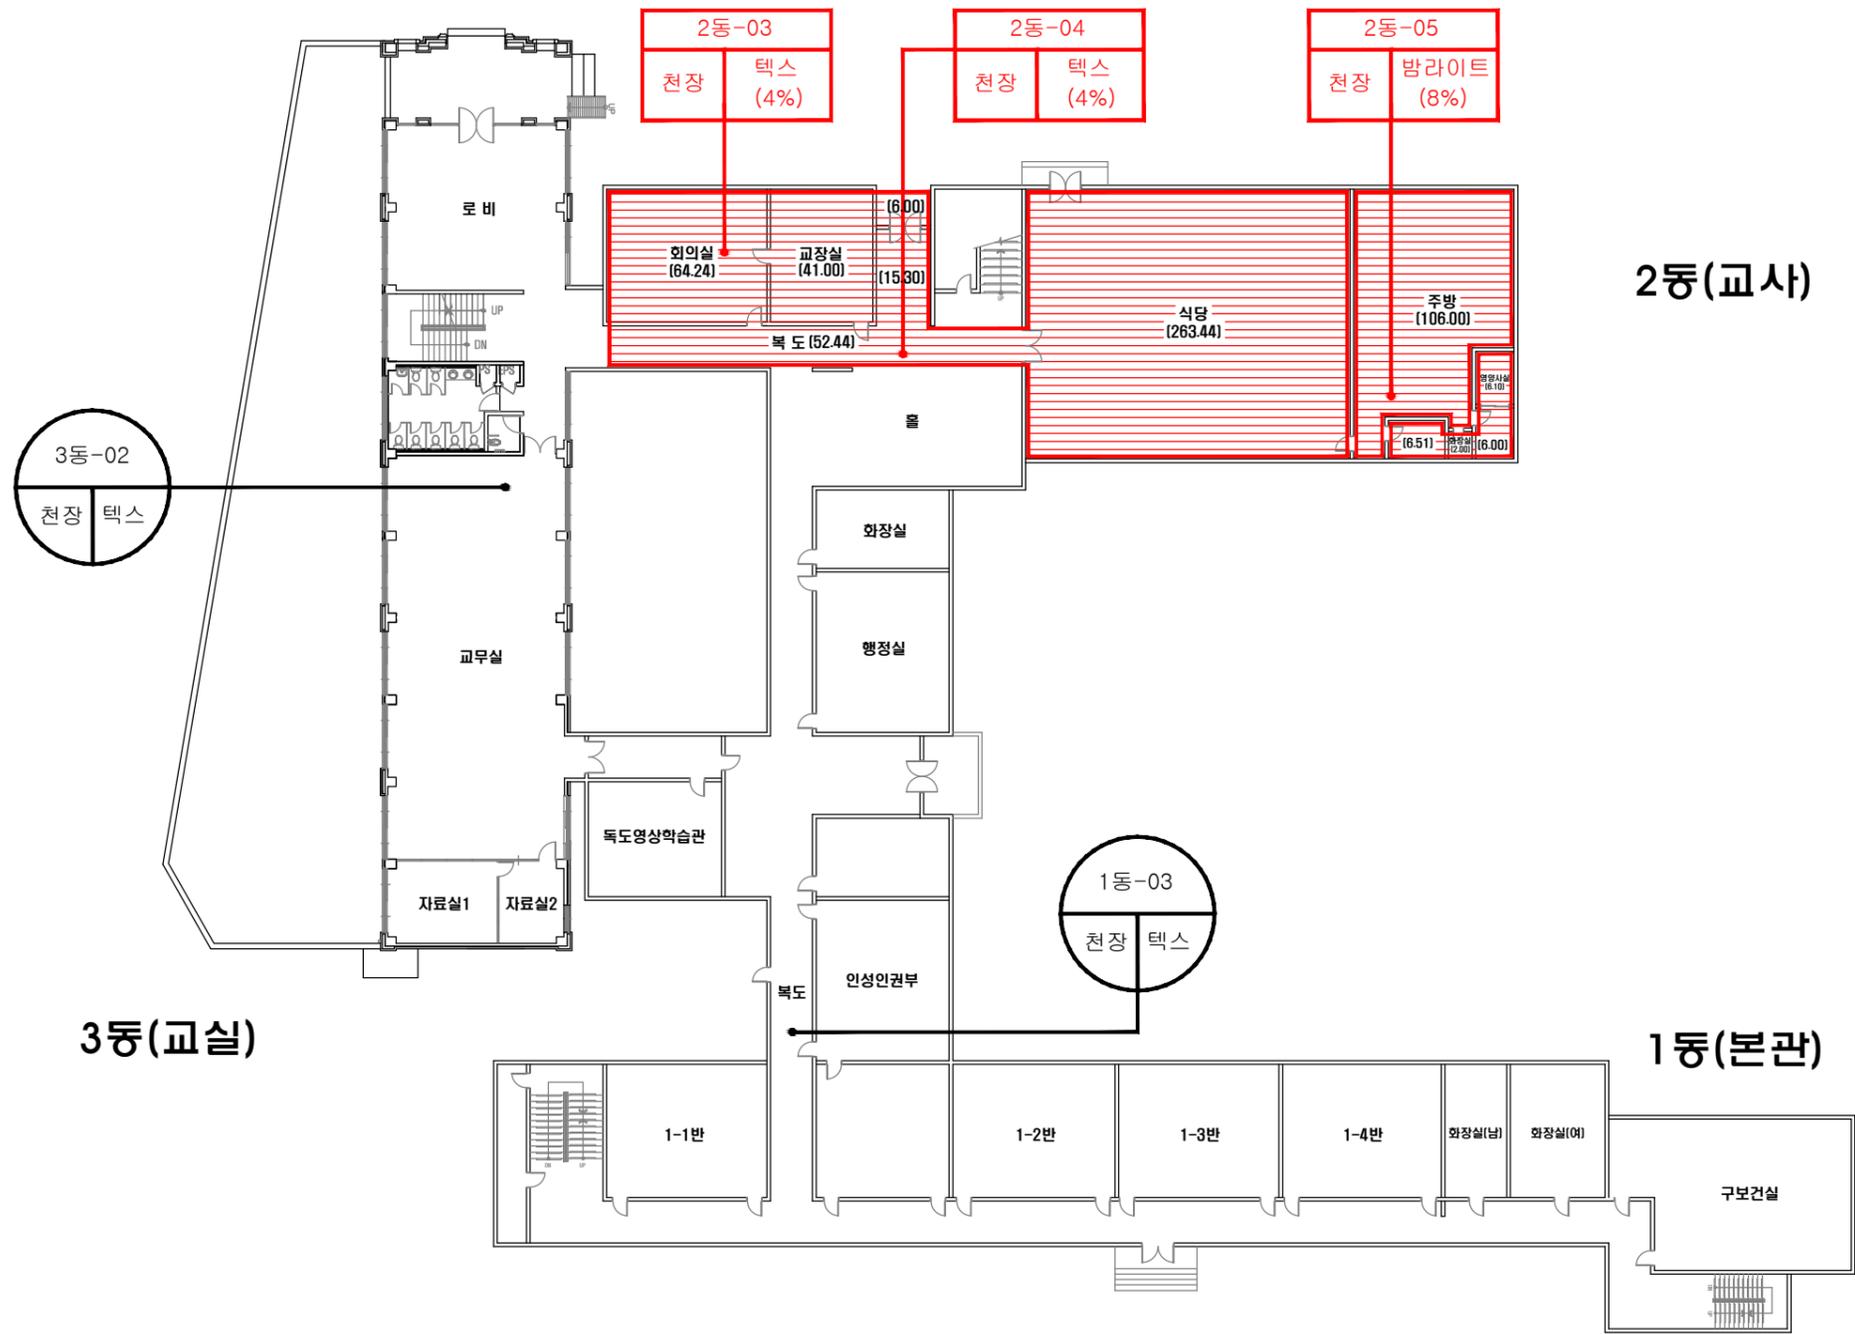
1. 1동 · 2동 · 3동 2층

시료번호	시료채취 위치	건축자재	동일물질 구역	면적 부피 길이	석면 종류	석면함유율 (%)	위해성 평가점수	위해성 등급	관리방안
2동-03 2동-04	천장	텍스	회의실, 교장실, 복도, 식당, 화장실, 영양사실	463.03	백석면	4(%)	9	낮음	<석면함유 건축자재의 잠재적인 손상 가능성이 낮은 상태> 1) 비산성과 손상이 동시에 있는 경우 손상에 대한 보수 2) 석면함유 건축자재 또는 설비에 대한 지속적인 유지 관리 3) 석면함유 건축자재 또는 설비가 손상되었을 경우 즉시 보수 4) 석면함유 건축자재를 인위적으로 손상시키지 않도록 함 5) 전기공사, 배선공사 등 건축물 유지보수 공사시 석면함유설비 또는 자재가 훼손되어 석면이 비산되지 않도록 작업수행
2동-05	천장	밤라이트	주방	106.00	백석면	8(%)	9	낮음

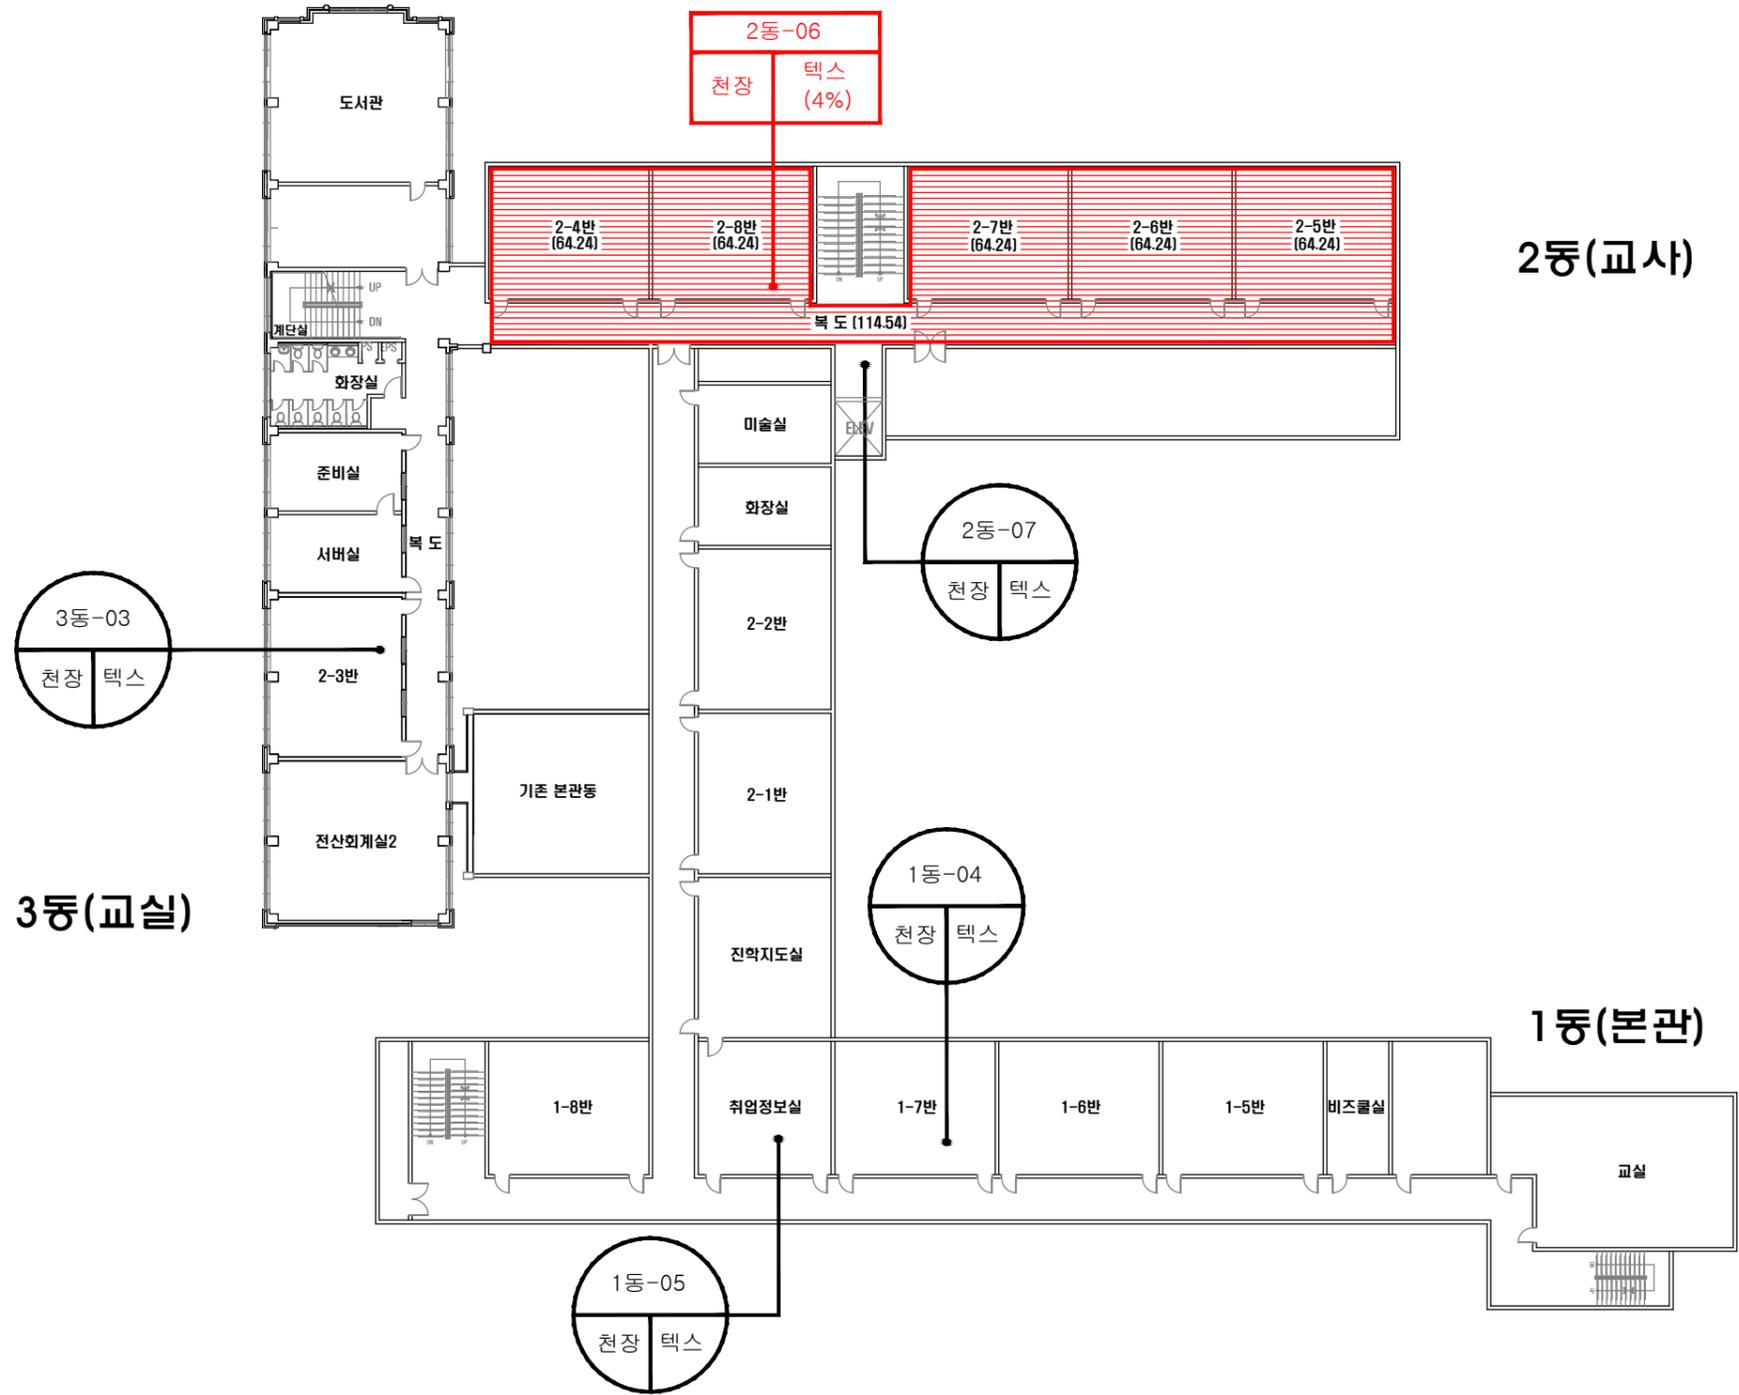
1. 1동 · 2동 · 3동 3층

시료번호	시료채취 위치	건축자재	동일물질 구역	면적 부피 길이	석면 종류	석면함유율 (%)	위해성 평가점수	위해성 등급	관리방안
2동-06	천장	텍스	2-4반~2-8반, 복도	435.74	백석면	4(%)	9	낮음	<석면함유 건축자재의 잠재적인 손상 가능성이 낮은 상태> 1) 비산성과 손상이 동시에 있는 경우 손상에 대한 보수 2) 석면함유 건축자재 또는 설비에 대한 지속적인 유지 관리 3) 석면함유 건축자재 또는 설비가 손상되었을 경우 즉시 보수 4) 석면함유 건축자재를 인위적으로 손상시키지 않도록 함 5) 전기공사, 배선공사 등 건축물 유지보수 공사시 석면함유설비 또는 자재가 훼손되어 석면이 비산되지 않도록 작업수행

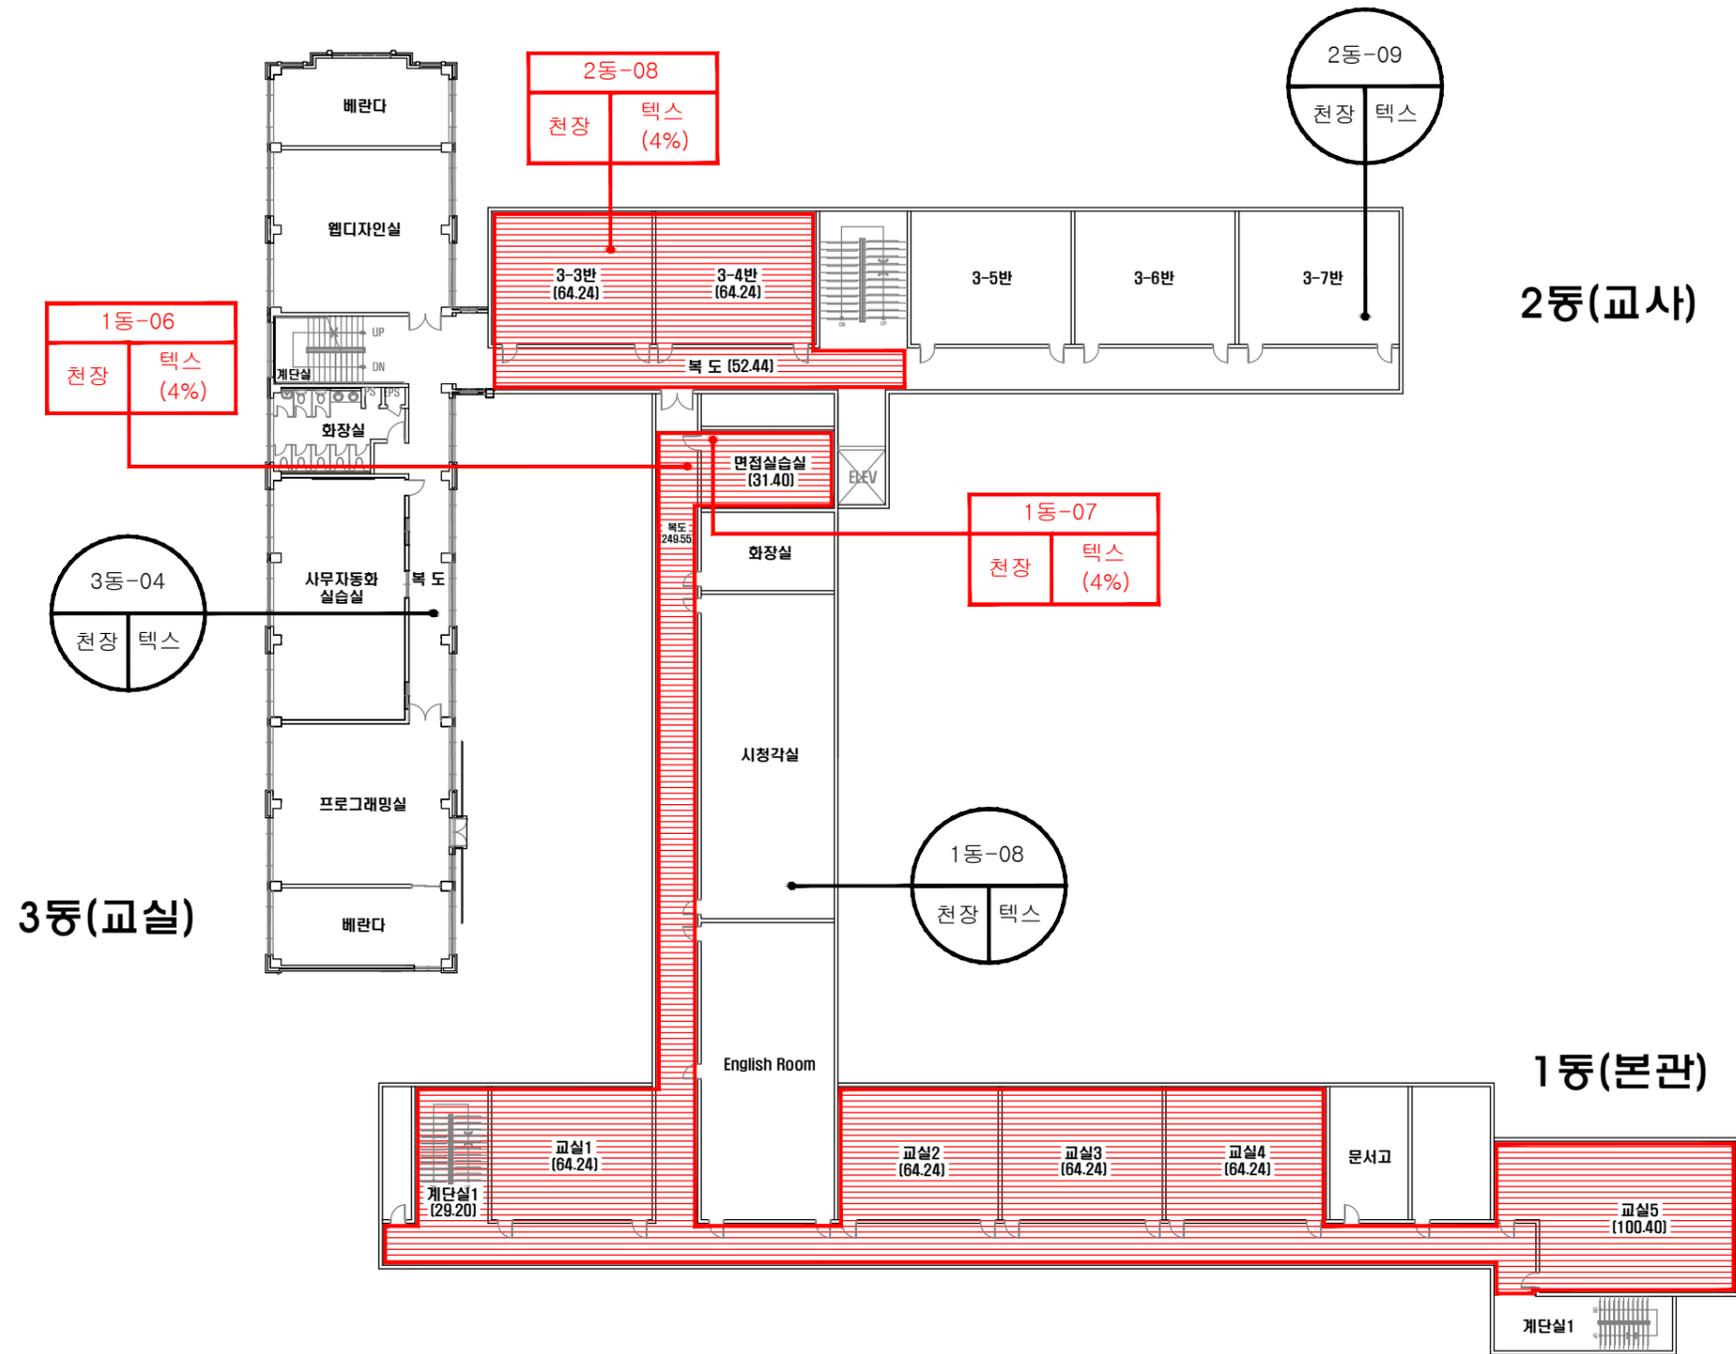
1. 1동 · 2동 · 3동 4층

시료번호	시료채취 위치	건축자재	동일물질 구역	면적 부피 길이	석면 종류	석면함유율 (%)	위해성 평가점수	위해성 등급	관리방안
1동-06 1동-07	천장	텍스	면접실습실, 계단실1, 교실1~교실5, 복도	667.51	백석면	4(%)	9	낮음	<석면함유 건축자재의 잠재적인 손상 가능성이 낮은 상태> 1) 비산성과 손상이 동시에 있는 경우 손상에 대한 보수 2) 석면함유 건축자재 또는 설비에 대한 지속적인 유지 관리 3) 석면함유 건축자재 또는 설비가 손상되었을 경우 즉시 보수 4) 석면함유 건축자재를 인위적으로 손상시키지 않도록 함 5) 전기공사, 배선공사 등 건축물 유지보수 공사시 석면함유설비 또는 자재가 훼손되어 석면이 비산되지 않도록 작업수행
2동-08	천장	텍스	3-3반~3-4반, 복도	180.92	백석면	4(%)	9	낮음

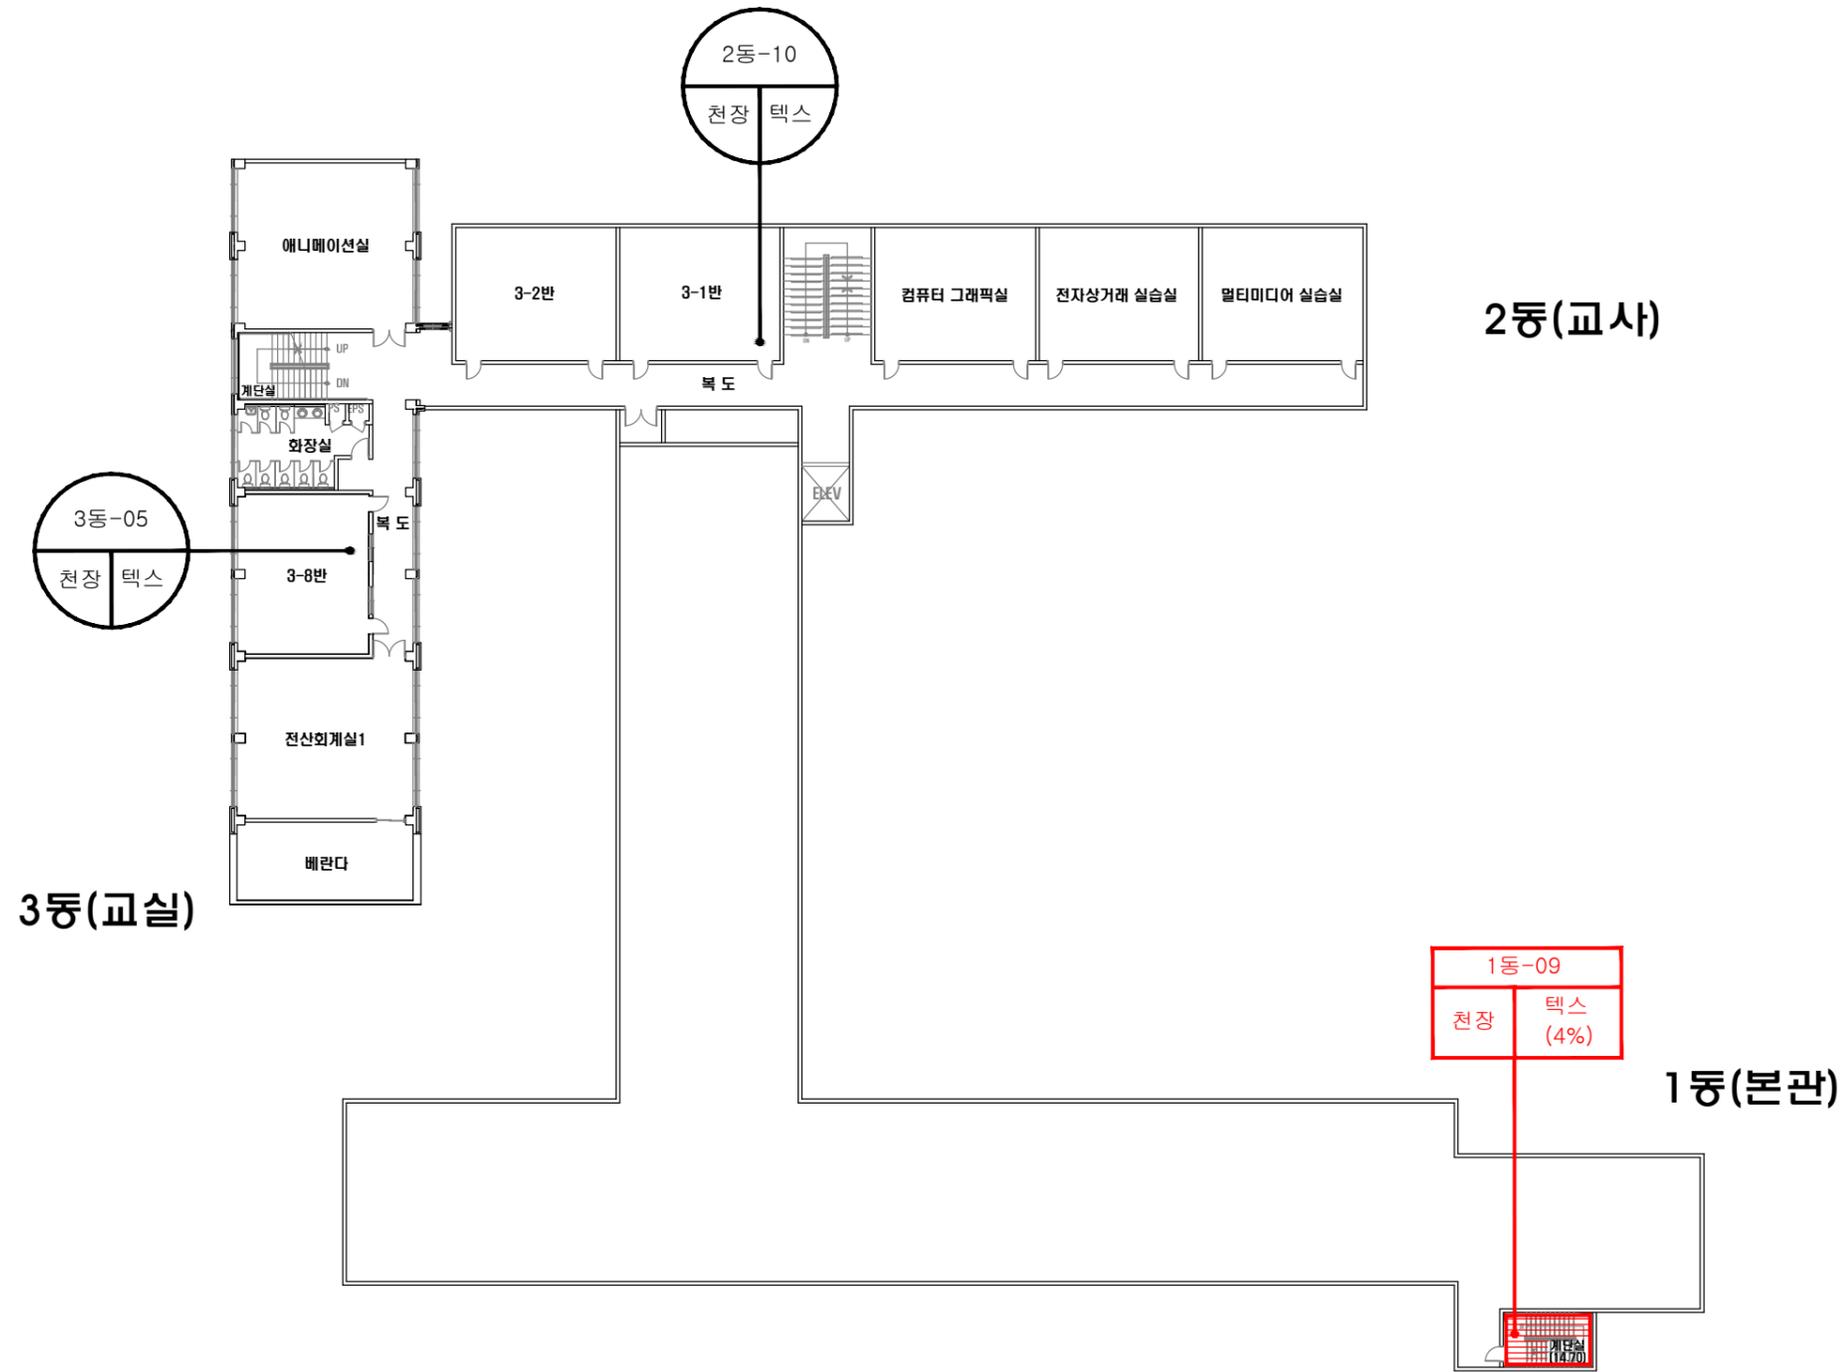
1. 1동(옥탑층), 2동 · 3동(5층)

시료번호	시료채취 위치	건축자재	동일물질 구역	면적 부피 길이	석면 종류	석면함유율 (%)	위해성 평가점수	위해성 등급	관리방안
1동-09	천장	텍스	계단실	14.70	백석면	4(%)	4	낮음	<석면함유 건축자재의 잠재적인 손상 가능성이 낮은 상태> 1) 비산성과 손상이 동시에 있는 경우 손상에 대한 보수 2) 석면함유 건축자재 또는 설비에 대한 지속적인 유지 관리 3) 석면함유 건축자재 또는 설비가 손상되었을 경우 즉시 보수 4) 석면함유 건축자재를 인위적으로 손상시키지 않도록 함 5) 전기공사, 배선공사 등 건축물 유지보수 공사시 석면함유설비 또는 자재가 훼손되어 석면이 비산되지 않도록 작업수행

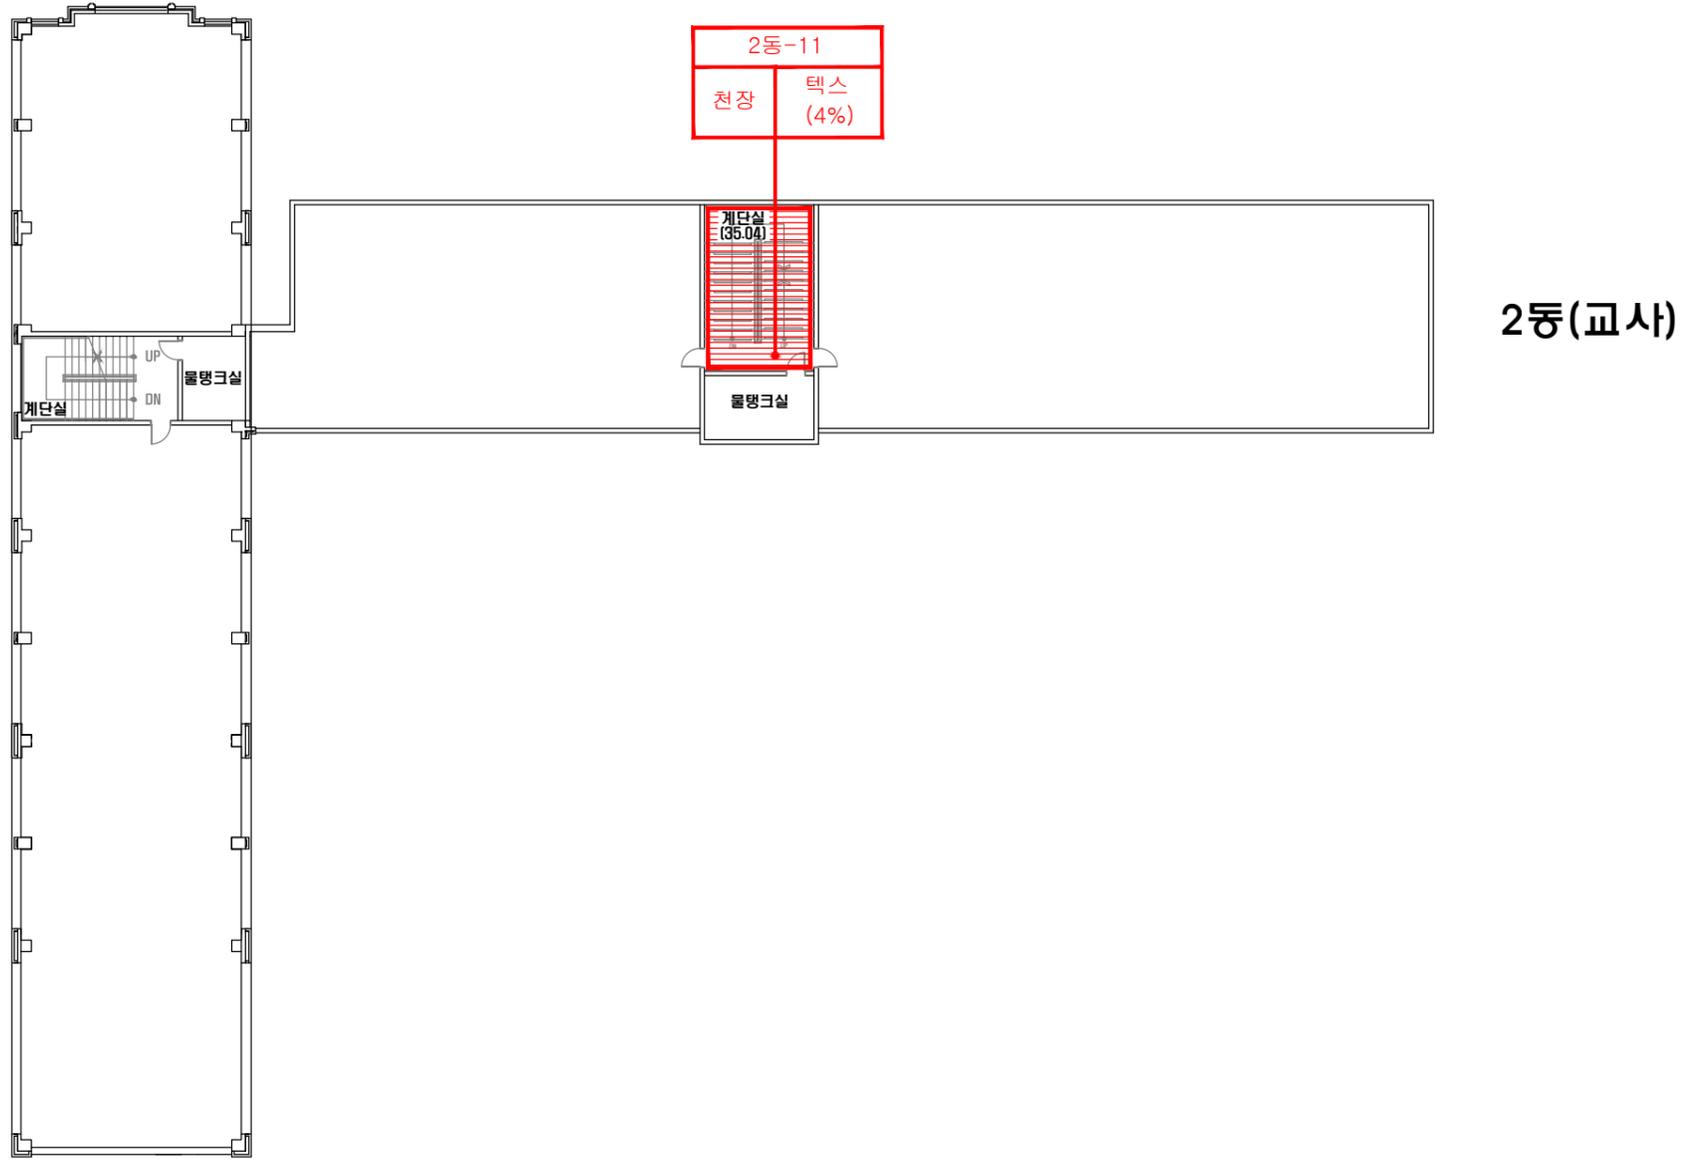
1. 2동 · 3동 옥탑층

시료번호	시료채취 위치	건축자재	동일물질 구역	면적 부피 길이	석면 종류	석면함유율 (%)	위해성 평가점수	위해성 등급	관리방안
2동-11	천장	텍스	계단실	35.04	백석면	4(%)	4	낮음	<석면함유 건축자재의 잠재적인 손상 가능성이 낮은 상태> 1) 비산성과 손상이 동시에 있는 경우 손상에 대한 보수 2) 석면함유 건축자재 또는 설비에 대한 지속적인 유지 관리 3) 석면함유 건축자재 또는 설비가 손상되었을 경우 즉시 보수 4) 석면함유 건축자재를 인위적으로 손상시키지 않도록 함 5) 전기공사, 배선공사 등 건축물 유지보수 공사시 석면함유설비 또는 자재가 훼손되어 석면이 비산되지 않도록 작업수행
