용안초등학교 석면조사 용역 석 면 지도

용안초등학교
석면조사 용역

도면 목록 표

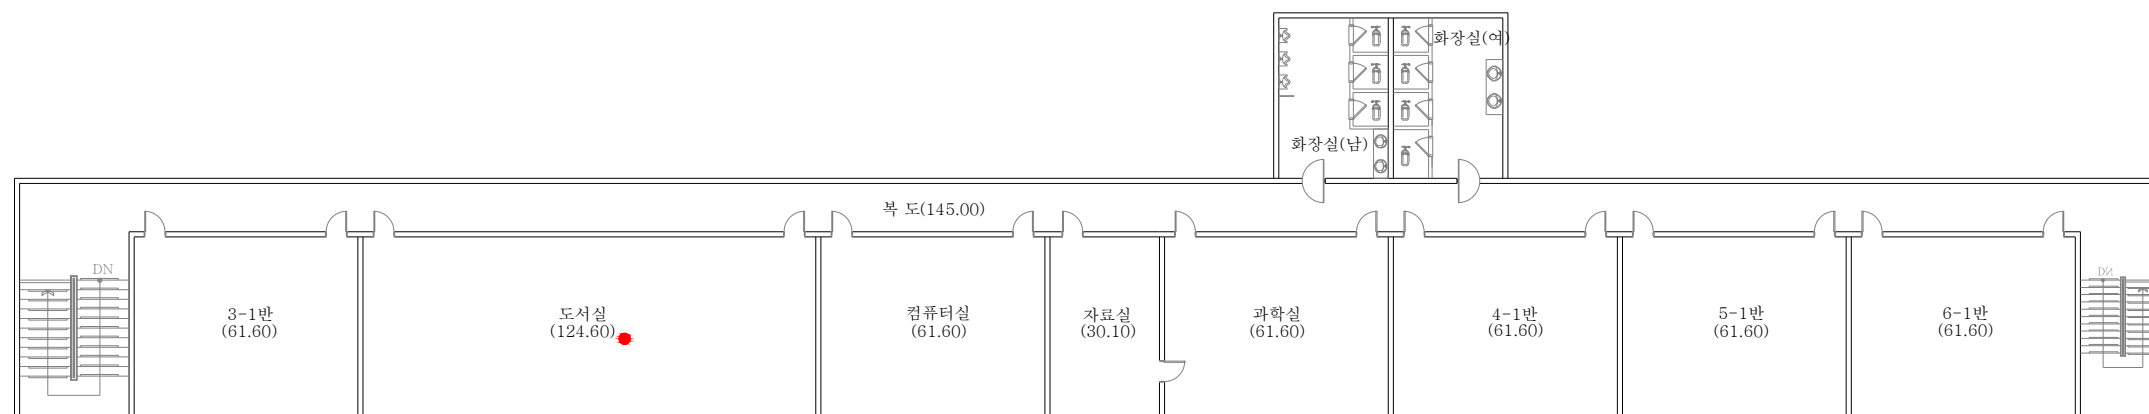
1. 1동 2층

시료번호	시료채취 위치	건축자재	동일물질 구역	면적 부피 길이	석면 종류	석면함유율 (%)	위해성 평가점수	위해성 등급	관리방안
1동-03 1동-04 1동-05 1동-06 1동-07	천장	텍스	복도, 3-1반~6-1반, 도서실, 컴퓨터실, 자료실, 과학실	669.30	백석면	3(%)	0	낮음	<석면함유 건축자재의 잠재적인 손상 가능성이 낮은 상태> 1) 비산성과 손상이 동시에 있는 경우 손상에 대한 보수 2) 석면함유 건축자재 또는 설비에 대한 지속적인 유지 관리 3) 석면함유 건축자재 또는 설비가 손상되었을 경우 즉시 보수 4) 석면함유 건축자재를 인위적으로 손상시키지 않도록 함 5) 전기공사, 배선공사등 건축물 유지보수 공사시 석면함유설비 또는 자재가 훼손되어 석면이 비산되지 않도록 작업수행
				2016년 철거

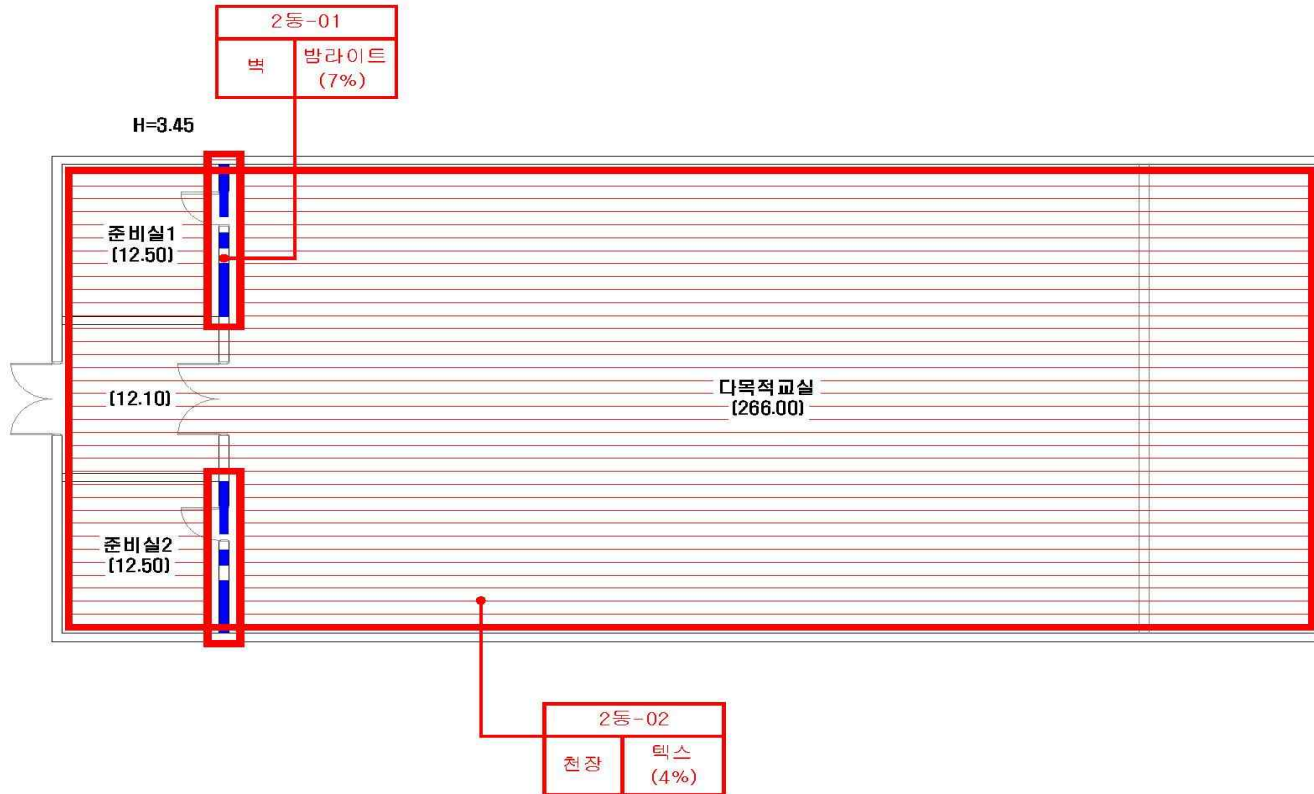
2. 2동 1층

시료번호	시료채취 위치	건축자재	동일물질 구역	면적 부피 길이	석면 종류	석면함유율 (%)	위해성 평가점수	위해성 등급	관리방안
2동-01	벽	방라이트	준비실1·2	25.60	백석면	7(%)	7	낮음	<석면함유 건축자재의 잠재적인 손상 가능성이 낮은 상태> 1) 비산성과 손상이 동시에 있는 경우 손상에 대한 보수 2) 석면함유 건축자재 또는 설비에 대한 지속적인 유지 관리 3) 석면함유 건축자재 또는 설비가 손상되었을 경우 즉시 보수 4) 석면함유 건축자재를 인위적으로 손상시키지 않도록 함 5) 전기공사, 배선공사 등 건축물 유지보수 공산시 석면함유설비 또는 자재가 훼손되어 석면이 비산되지 않도록 작업수행
2동-02	천장	텍스	준비실1·2, 다목적교실	303.10	백석면	4(%)	10	낮음
