3-6 석면지도(1동 고등학교 1층)

3-6 석면지도(1동 고등학교 2층)

3-6 석면지도(2동 중학교 1층)

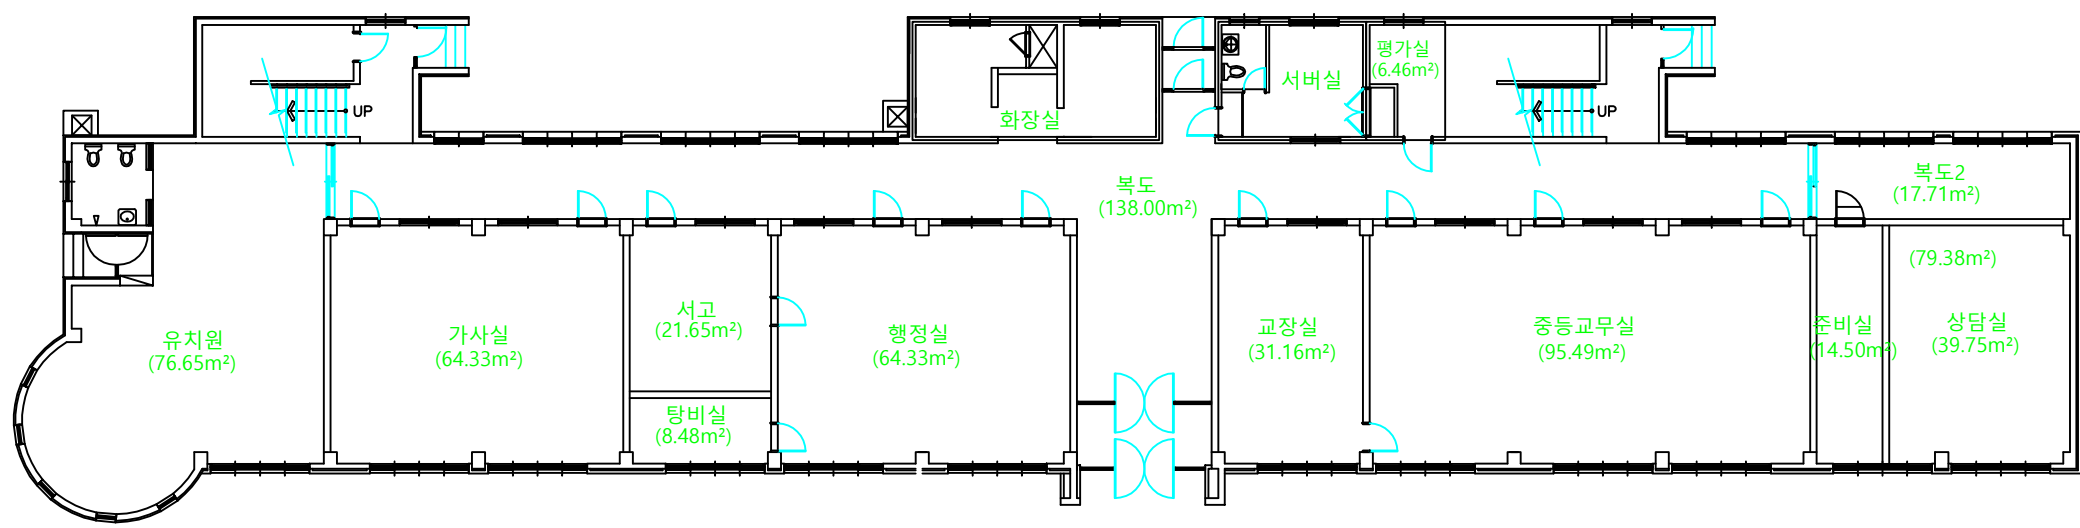
시료번호	시료채취 장소	건축자재	동일구역	면적(m²)	석면종류	함유율(%)	위해성평가 점수/등급	관리방안	현장주소 (기관명)
1동-1	복도 천장	텍스	평가실, 복도2, 상담실, 준비실	철타거됨(2016.7)	백석면	6(%)	7(낮음)	<석면함유 건축자재의 잠재적인 손상 가능성이 낮은 상태> 1)비산성과 손상이 동시에 있는 경우 손상에 대한 보수 2)석면함유 건축자재 또는 설비에 대한 지속적인 유지관리 3)석면함유 건축자재 또는 설비가 손상되었을 경우 즉시 보수 4)석면함유 건축자재를 인위적으로 손상시키지 않도록 함 5)전기공사, 배선공사 등 건축물 유지보수 공사시 석면함유설비 또는 자재가 훼손되어 석면이 비산되지 않도록 작업수행	전북 진안군 안천면 진무로 3071-9 (안천초중고등학교)
1동-2	유치원 천장	텍스	가사실, 서고, 탕비실, 행정실	철타거됨(2016.7)	백석면	6(%)	8(낮음)		도면번호
1동-3	중등교무실 천장	텍스	교장실	철타거됨(2016.7)	백석면	6(%)	8(낮음)		조사일자
1동-4	상담실 벽체	밤라이트	준비실, 복도	철타거됨(2016.7)	백석면	10(%)	7(낮음)		조사기관

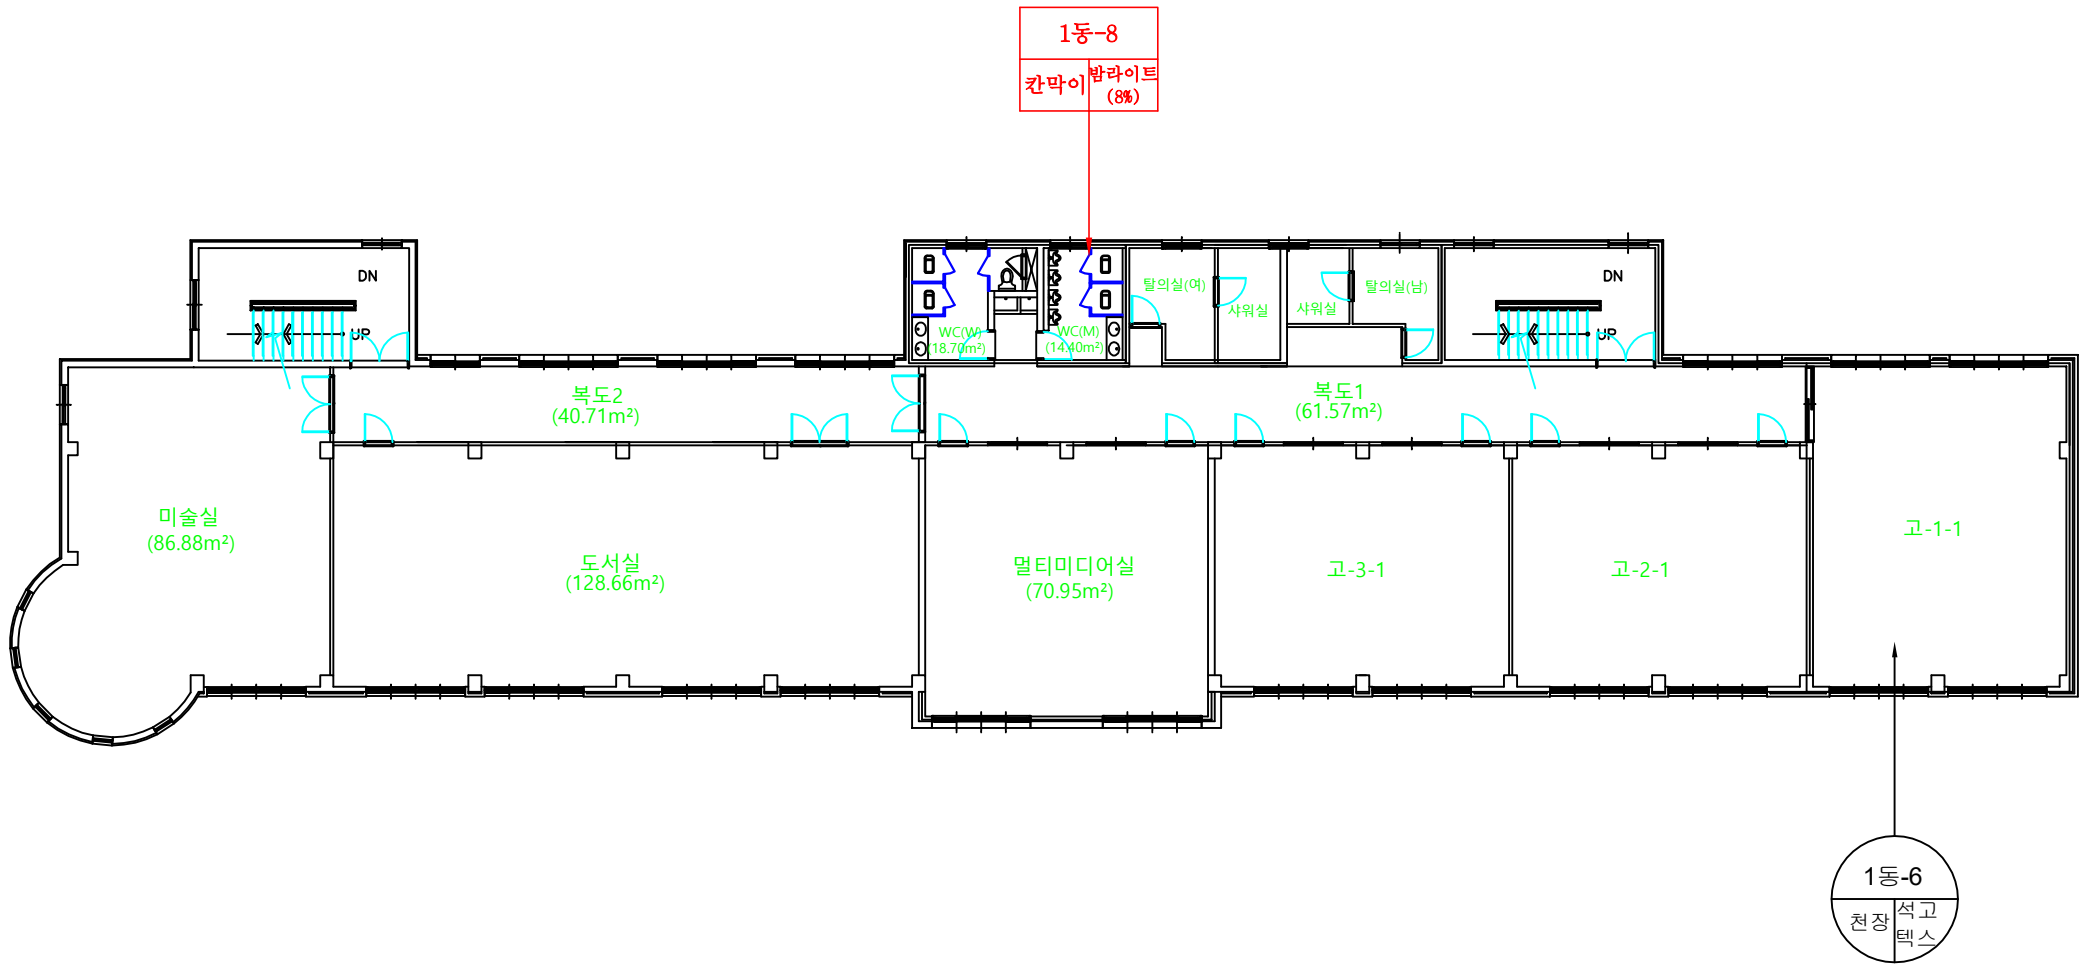
시료번호	시료채취 장소	건축자재	동일구역	면적(m ²)	석면종류	함유율(%)	위해성평가 점수/등급
1동-5	복도1 천장	텍스	철거됨(2016.7)	61.57m ²	백석면	4(%)	7(낮음)
1동-7	도서실 천장	텍스	철거됨(2016.7)	128.66m ²	백석면	4(%)	8(낮음)
1동-8	여자화장실 칸막이	밤라이트	철거됨(2016.7)	33.10m ²	백석면	8(%)	6(낮음)
1동-9	멀티미디어실 천장	텍스	철거됨(2016.7)	70.95m ²	백석면	6(%)	6(낮음)
1동-10	복도2 천장	텍스	철거됨(2016.7)	127.59m ²	백석면	6(%)	7(낮음)

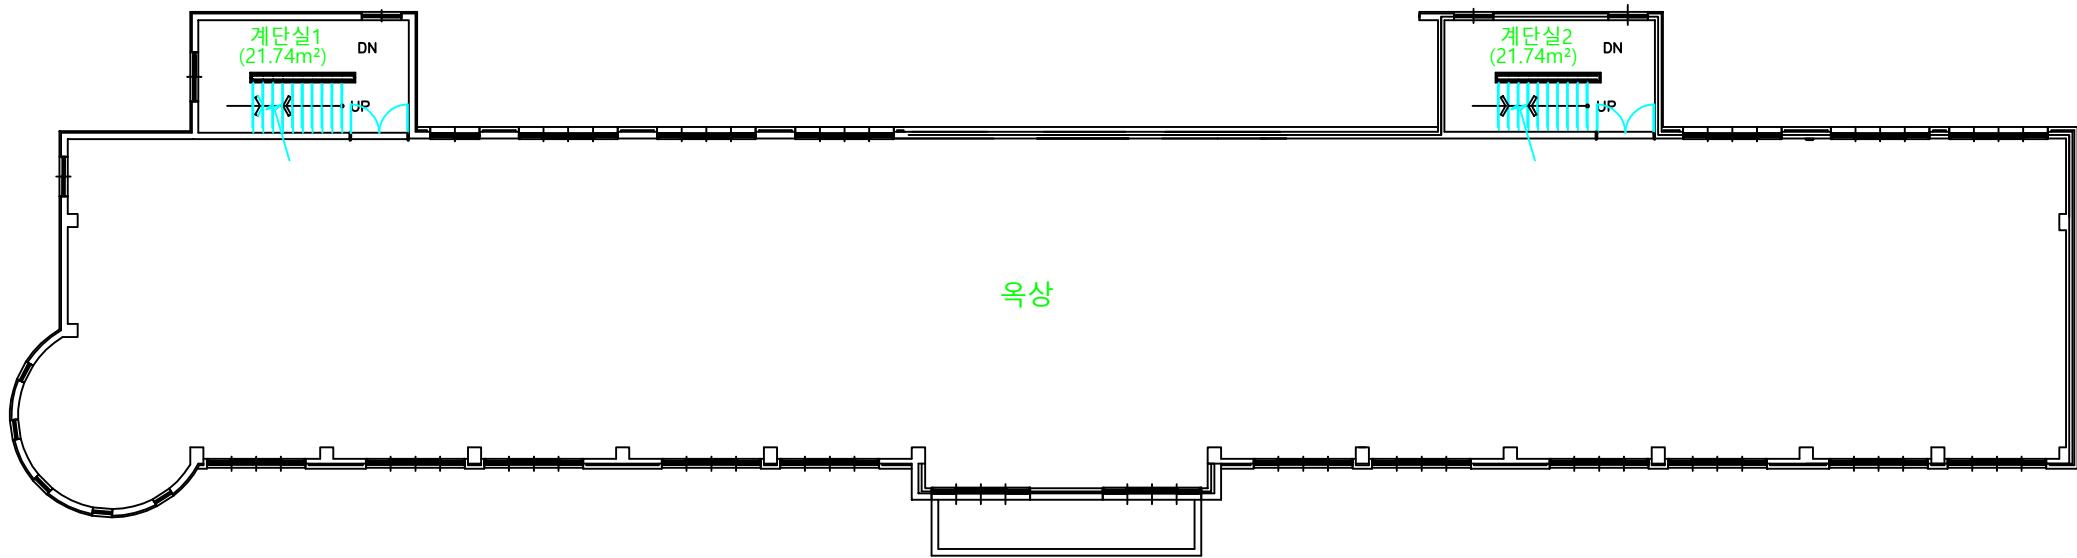
3-6 석면지도(1동 고등학교 3층)

시료번호	시료채취 장소	건축자재	동일구역	면적(m ²)	석면종류	함유율(%)	위해성평가 점수/등급	관리방안
1동-11	계단실1 천장	텍스	철거됨(2016.7)	43.48m ²	백석면	6(%)	2(낮음)	<석면함유 건축자재의 잠재적인 손상 가능성이 낮은 상태> 1)비산성과 손상이 동시에 있는 경우 손상에 대한 보수 2)석면함유 건축자재 또는 설비에 대한 지속적인 유지관리 3)석면함유 건축자재 또는 설비가 손상되었을 경우 즉시 보수 4)석면함유 건축자재를 인위적으로 손상시키지 않도록 함 5)전기공사, 배선공사 등 건축물 유지보수 공사시 석면함유설비 또는 자재가 훼손되어 석면이 비산되지 않도록 작업수행

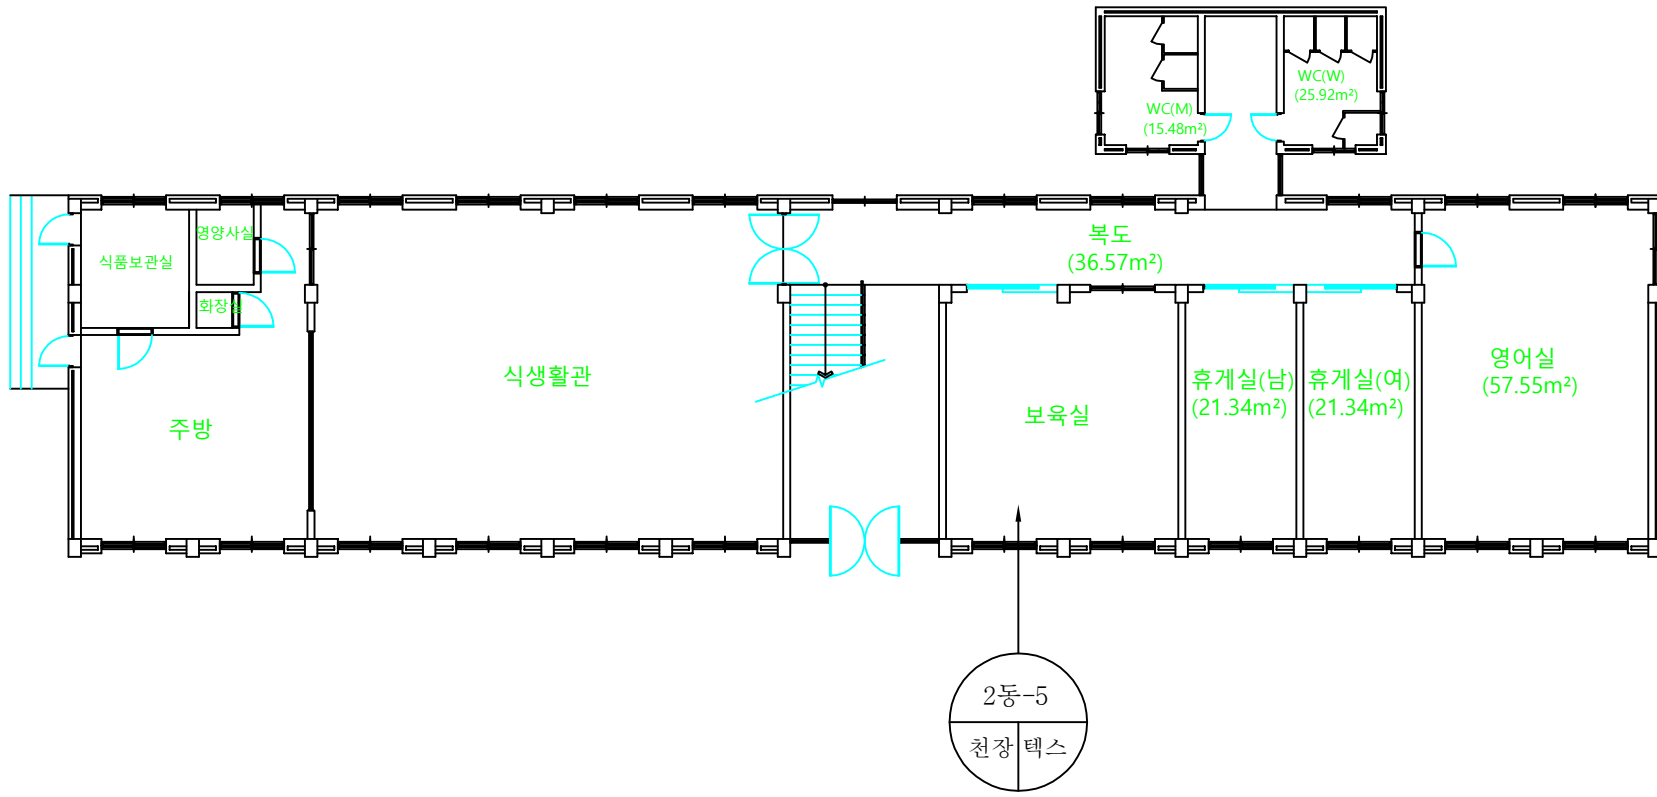
시료번호	시료채취 장소	건축자재	동일구역	면적(m ²)	석면종류	함유율(%)	위해성평가 점수/등급	관리방안	현장주소 (기관명)
2동-1	복도 천장	텍스	휴게실(남) 휴게실(여)	79.25m ²	백석면	4(%)	7(낮음)	<석면함유 건축자재의 잠재적인 손상 가능성이 낮은 상태> 1)비산성과 손상이 동시에 있는 경우 손상에 대한 보수 2)석면함유 건축자재 또는 설비에 대한 지속적인 유지관리 3)석면함유 건축자재 또는 설비가 손상되었을 경우 즉시 보수 4)석면함유 건축자재를 인위적으로 손상시키지 않도록 함 5)전기공사, 배선공사 등 건축물 유지보수 공사시 석면함유설비 또는 자재가 훼손되어 석면이 비산되지 않도록 작업수행	전북 진안군 안천면 진무로 3071-9 (안천초중고등학교)
2동-2	식생활관 천장	텍스	식품보관실 영양사실	133.50m ²	백석면	4(%)	7(낮음)		도면번호
2동-3	여자화장실 칸막이	밤라이트	남자화장실	41.40m ²	백석면	8(%)	6(낮음)		조사일자
2동-4	영어실 천장	텍스	영어실	57.55m ²	백석면	4(%)	6(낮음)		조사기관

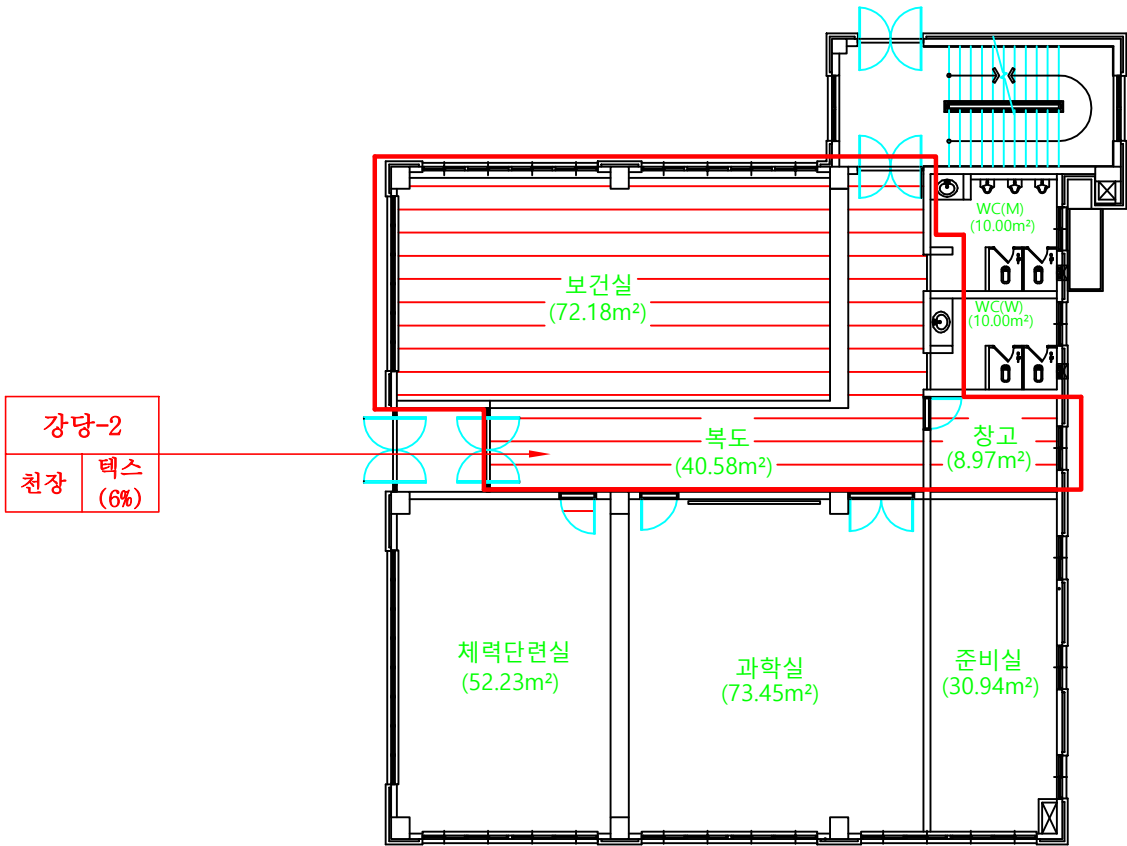
3-6 석면지도(4동 강당 1층)

시료번호	시료채취 장소	건축자재	동일구역	면적(m ²)	석면종류	함유율(%)	위해성평가 점수/등급	관리방안	현장주소 (기관명)	전북 정읍시 신태인읍 서태길 108 (안천초중고등학교)
강당-1	과학실 천장	텍스	체력단련실, 준비실 철거됨(2017.7)	156.62m ²	백석면	6(%)	6(낮음)	<석면함유 건축자재의 잠재적인 손상 가능성이 낮은 상태> 1)비산성과 손상이 동시에 있는 경우 손상에 대한 보수 2)석면함유 건축자재 또는 설비에 대한 지속적인 유지관리 3)석면함유 건축자재 또는 설비가 손상되었을 경우 즉시 보수 4)석면함유 건축자재를 인위적으로 손상시키지 않도록 함 5)전기공사, 배선공사 등 건축물 유지보수 공사시 석면함유설비 또는 자재가 훼손되어 석면이 비산되지 않도록 작업수행	도면번호	14-08-06-01
강당-2	복도 천장	텍스	보건실, 창고	121.73m ²	백석면	6(%)	7(낮음)		조사일자	2014. 08. 06
강당-3	여자화장실 칸막이	밤라이트	여자화장실 철거됨(2016.7)	20.00m ²	백석면	10(%)	6(낮음)		조사기관	석면스토리(주)

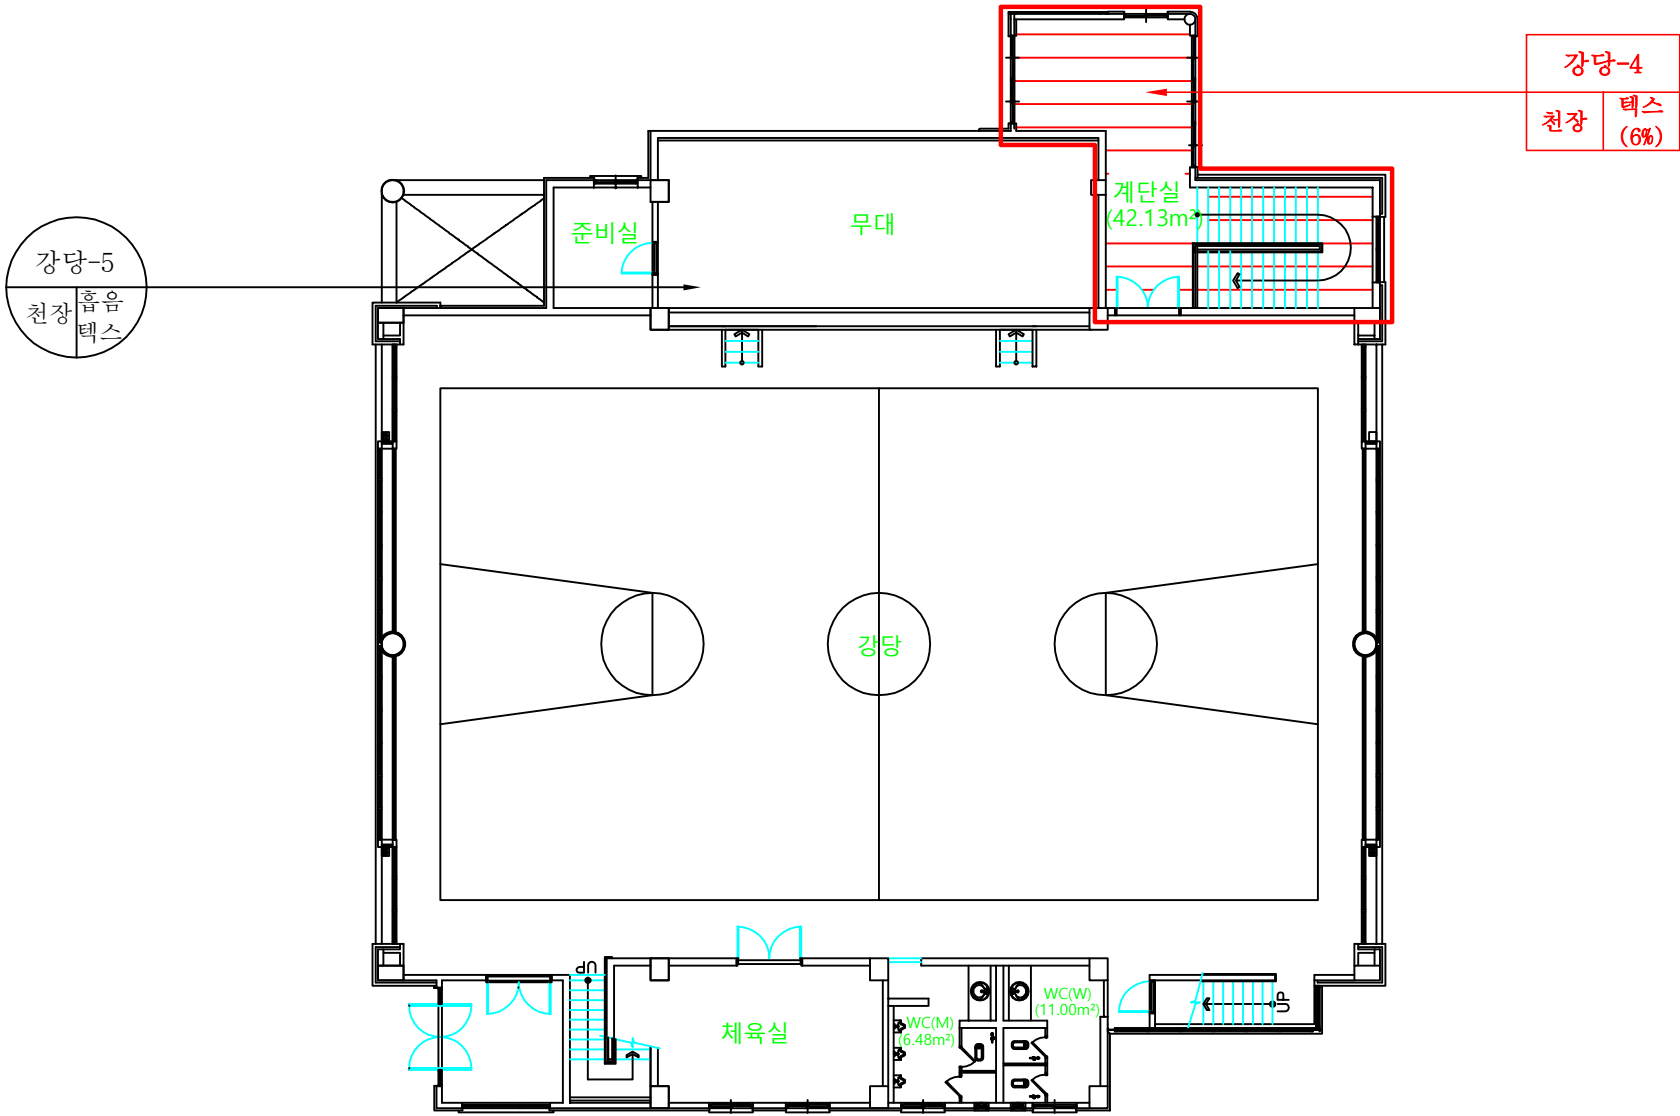
3-6 석면지도(4동 강당 2층)

건축 자재명	그 림	건축 자재명	그 림
										지붕재		바닥재	
										천장재		분무재 (뿔칠재)	
										벽재		내화 피복재	
										배관재 (보온)		칸막이	
										배관재 (연결)		비석면	
										기타 물질			
										시료위치		재 질	
										1. 천장재 2. 바닥재 3. 벽 재 4. 지붕재 5. 보온재 6. 단열재 7. 분무재 8. 개스킷 9. 내화피복재 10. 기타물질		A. 텍 스 B. 슬레이트 C. 밤라이트 D. 석 고 E. 뿔 칠 재 F. 타 일 G. 유리섬유	
										건축자재 인식표			
										석면불검출		석면검출	
												검출구역	
시료번호	시료채취 장소	건축자재	동일구역	면적(m ²)	석면종류	함유율(%)	위해성평가 점수/등급	관리방안	현장주소 (기관명)	전북 정읍시 신태인읍 서태길 108 (안천초중고등학교)			
강당-4	계단실 천장	텍스	-	42.13m ²	백석면	6(%)	6(낮음)	<석면함유 건축자재의 잠재적인 손상 가능성이 낮은 상태> 1)비산성과 손상이 동시에 있는 경우 손상에 대한 보수 2)석면함유 건축자재 또는 설비에 대한 지속적인 유지관리 3)석면함유 건축자재 또는 설비가 손상되었을 경우 즉시 보수 4)석면함유 건축자재를 인위적으로 손상시키지 않도록 함 5)전기공사, 배선공사 등 건축물 유지보수 공사시 석면함유설비 또는 자재가 훼손되어 석면이 비산되지 않도록 작업수행	도면번호	14-08-06-02			
강당-6	여자화장실 칸막이	밤라이트	철거됨(2016. 7)	17.48m ²	백석면	10(%)	6(낮음)		조사일자	2014. 08. 06			
									조사기관	석면스토리(주)

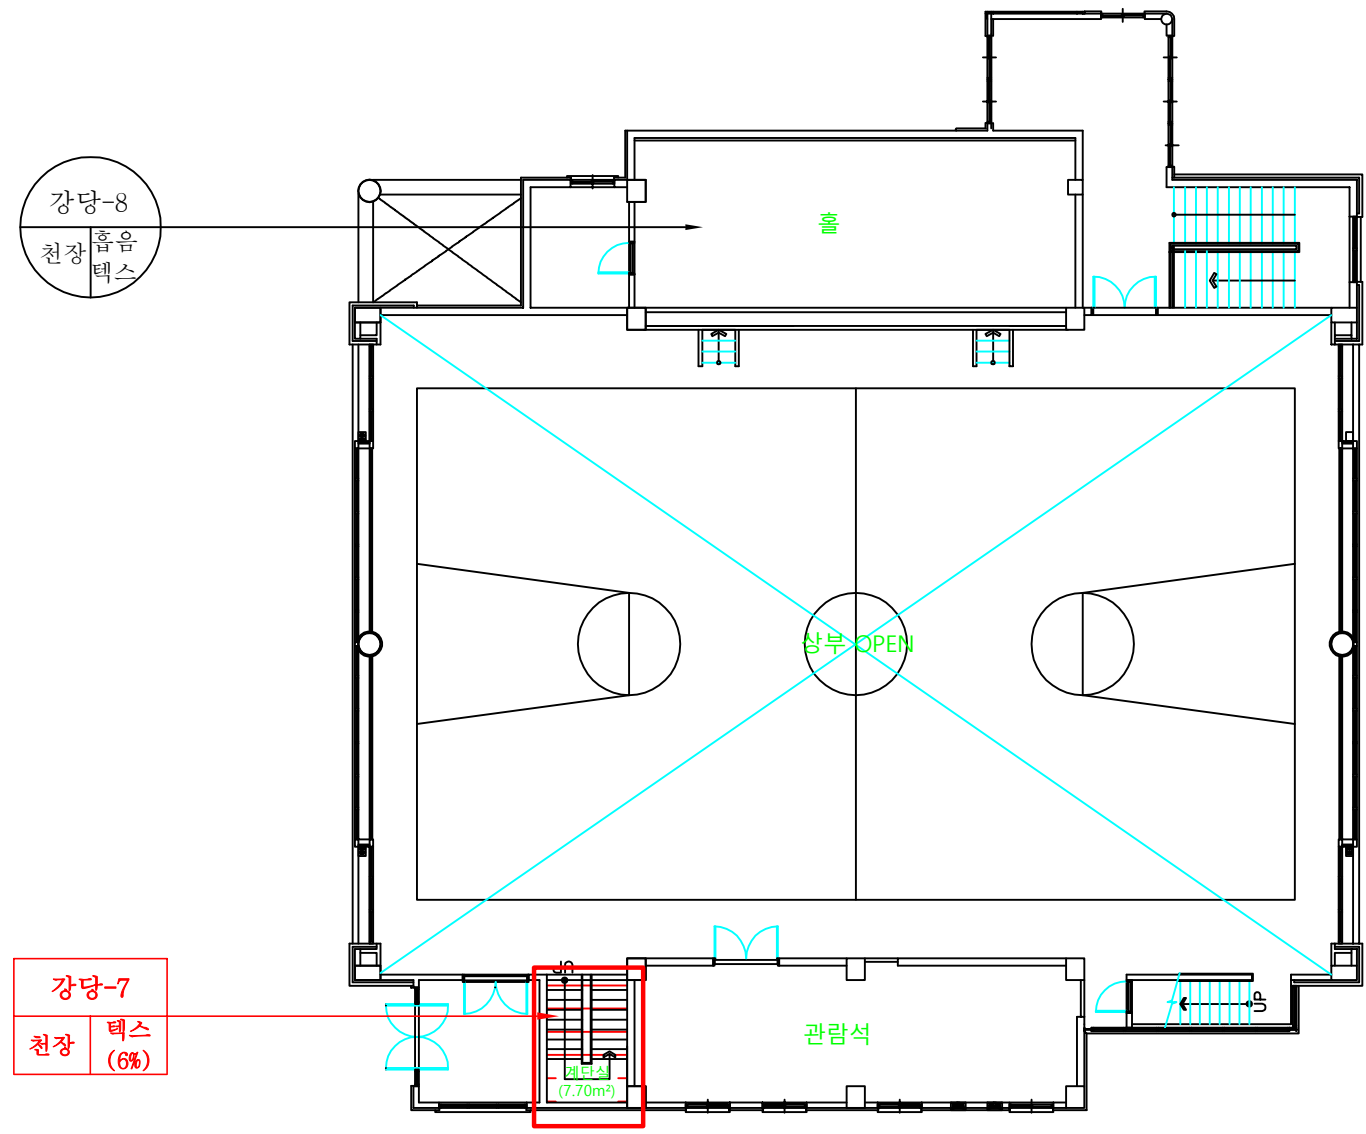
3-6 석면지도(동강당 3층)

시료번호	시료채취 장소	건축자재	동일구역	면적(m ²)	석면종류	함유율(%)	위해성평가 점수/등급	관리방안	현장주소 (기관명)
강당-7	계단실 천장	텍스	-	7.70m ²	백석면	6(%)	2(낮음)	<석면함유 건축자재의 잠재적인 손상 가능성이 낮은 상태> 1)비산성과 손상이 동시에 있는 경우 손상에 대한 보수 2)석면함유 건축자재 또는 설비에 대한 지속적인 유지관리 3)석면함유 건축자재 또는 설비가 손상되었을 경우 즉시 보수 4)석면함유 건축자재를 인위적으로 손상시키지 않도록 함 5)전기공사, 배선공사 등 건축물 유지보수 공사시 석면함유설비 또는 자재가 훼손되어 석면이 비산되지 않도록 작업수행	전북 정읍시 신태인읍 서태길 108 (안천초중고등학교)
									도면번호
									조사일자
									조사기관
