3-6 석면지도(1동 고등학교 2층)

3-6 석면지도(1동 고등학교 3층)

3-6 석면지도(2동 중학교 1층)

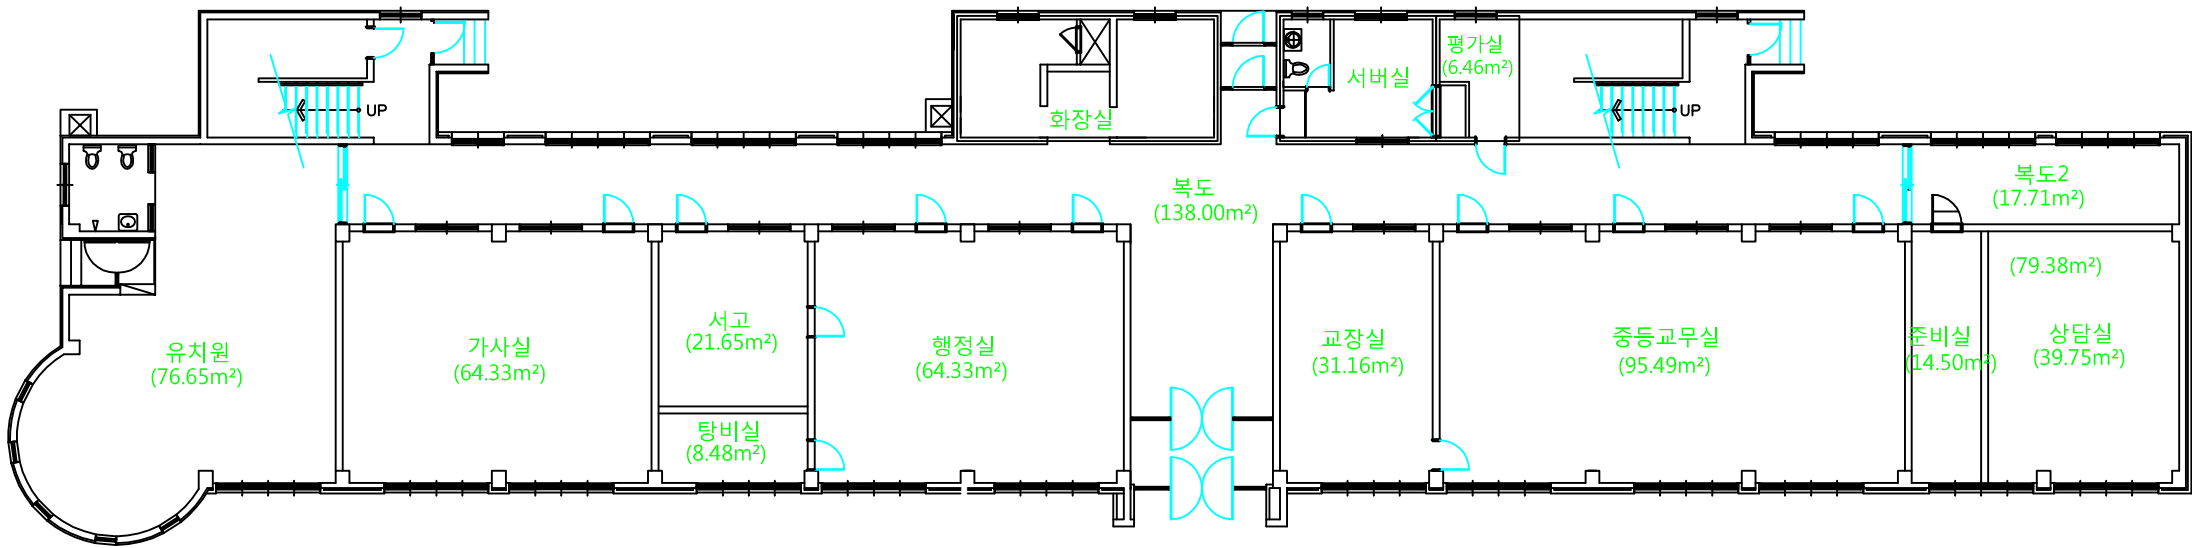
시료번호	시료채취 장소	건축자재	동일구역	면적(m ²)	석면종류	함유율(%)	위해성평가 점수/등급	관리방안	현장주소 (기관명)
1동-1	복도 천장	텍스	평가실, 복도, 상담실, 준비실	철거됨(2016.7)	백석면	6(%)	7(낮음)	<석면함유 건축자재의 잠재적인 손상 가능성이 낮은 상태> 1)비산성과 손상이 동시에 있는 경우 손상에 대한 보수 2)석면함유 건축자재 또는 설비에 대한 지속적인 유지관리 3)석면함유 건축자재 또는 설비가 손상되었을 경우 즉시 보수 4)석면함유 건축자재를 인위적으로 손상시키지 않도록 함 5)전기공사, 배선공사 등 건축물 유지보수 공사에 석면함유설비 또는 자재가 훼손되어 석면이 비산되지 않도록 작업수행	전북 진안군 안천면 진무로 3071-9 (안천초중고등학교)
1동-2	유치원 천장	텍스	가사실, 서고, 탕비실, 행정실	철거됨(2016.7)	백석면	6(%)	8(낮음)		도면번호
1동-3	중등교무실 천장	텍스	교장실	철거됨(2016.7)	백석면	6(%)	8(낮음)		조사일자
1동-4	상담실 벽체	밤라이트	준비실, 복도	철거됨(2016.7)	백석면	10(%)	7(낮음)		조사기관

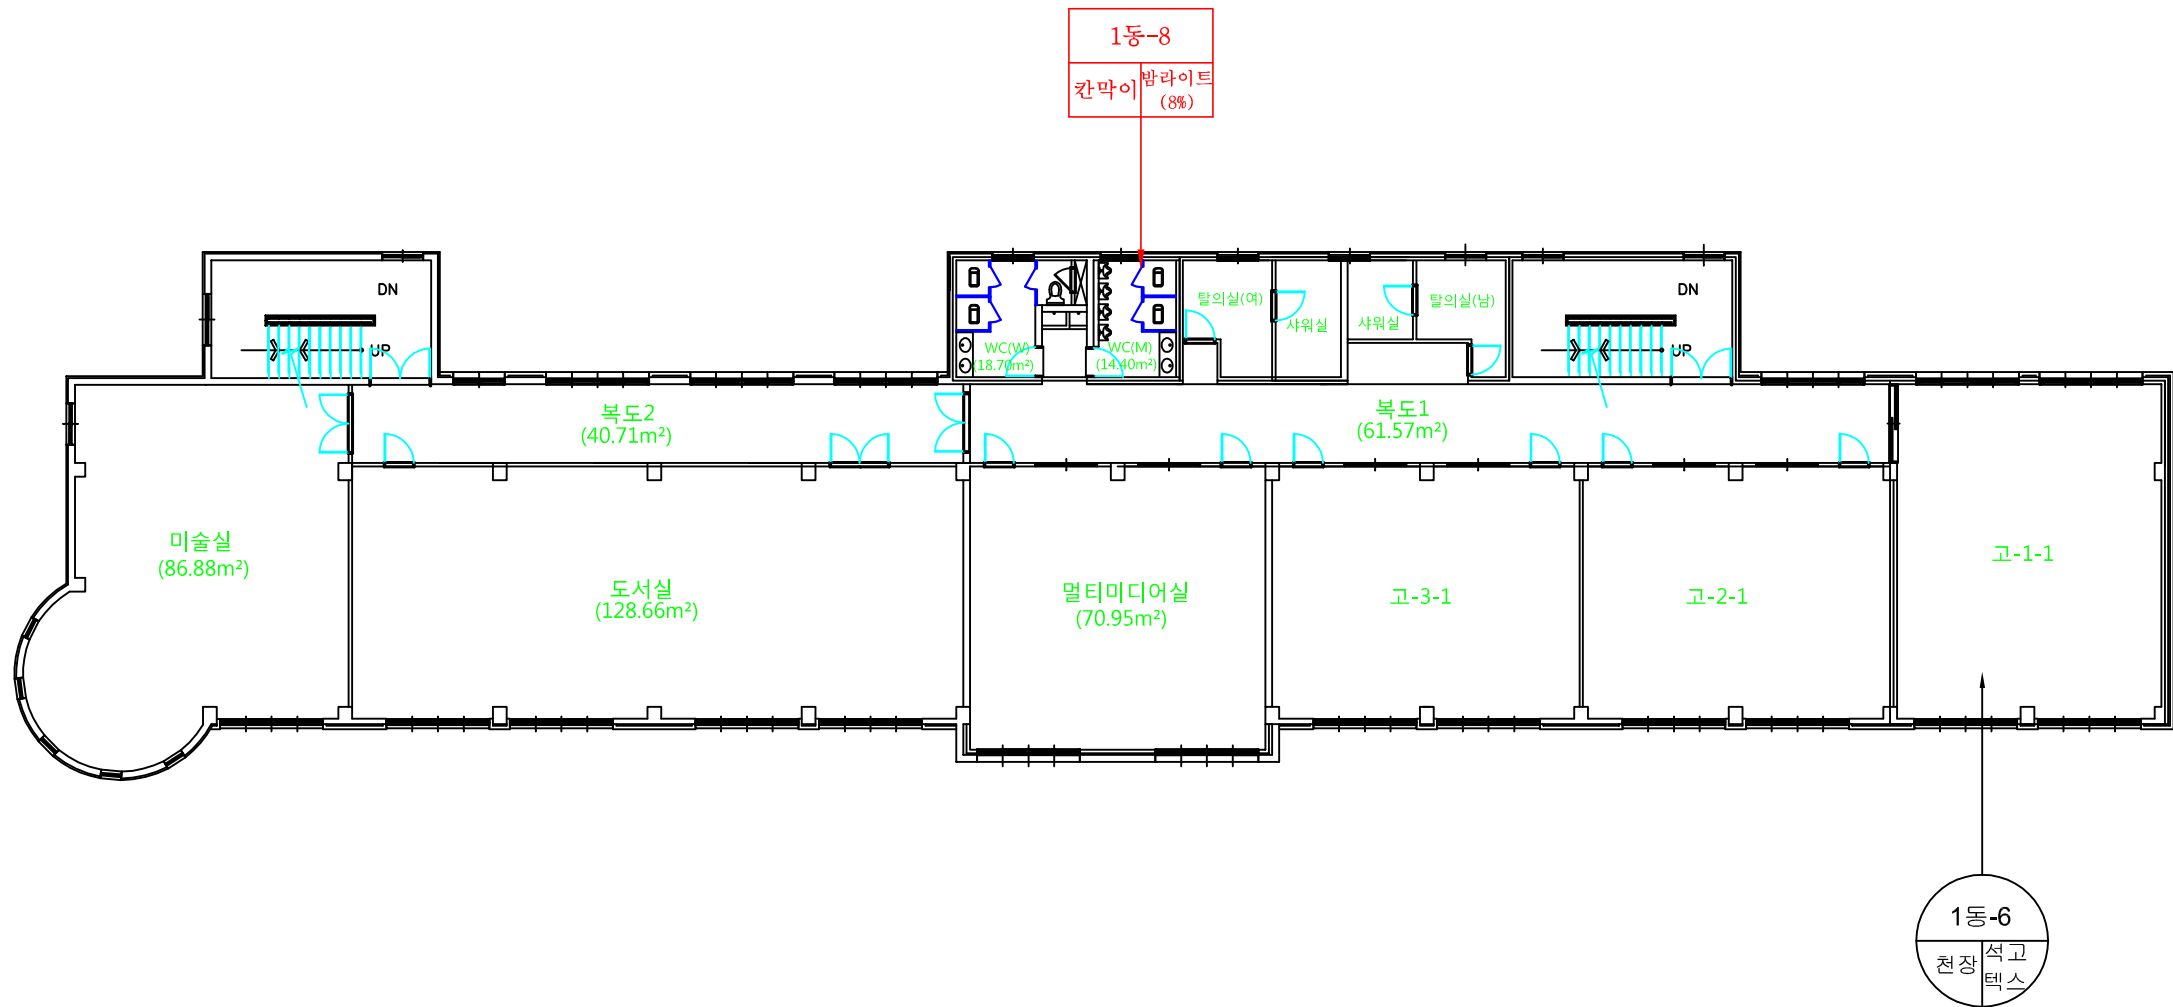
시료번호	시료채취 장소	건축자재	동일구역	면적(m ²)	석면종류	함유율(%)	위해성평가 점수/등급
1동-5	복도1 천장	텍스	철거됨(2016.7)	61.57m ²	백석면	4(%)	7(낮음)
1동-7	도서실 천장	텍스	철거됨(2016.7)	128.66m ²	백석면	4(%)	8(낮음)
1동-8	여자화장실 칸막이	밤라이트	철거됨(2016.7)	33.10m ²	백석면	8(%)	6(낮음)
1동-9	멀티미디어실 천장	텍스	철거됨(2016.7)	70.95m ²	백석면	6(%)	6(낮음)
1동-10	복도2 천장	텍스	철거됨(2016.7)	127.59m ²	백석면	6(%)	7(낮음)

관리방안	현장주소 (기관명)	도면번호	조사일자	조사기관
<석면함유 건축자재의 잠재적인 손상 가능성이 낮은 상태> 1)비산성과 손상이 동시에 있는 경우 손상에 대한 보수 2)석면함유 건축자재 또는 설비에 대한 지속적인 유지관리 3)석면함유 건축자재 또는 설비가 손상되었을 경우 즉시 보수 4)석면함유 건축자재를 인위적으로 손상시키지 않도록 함 5)전기공사, 배선공사 등 건축물 유지보수 공사시 석면함유설비 또는 자재가 훼손되어 석면이 비산되지 않도록 작업수행	전북 진안군 안천면 진무로 3071-9 (안천초중고등학교)	14-08-06-02	2014. 08. 06	석면스토리(주)

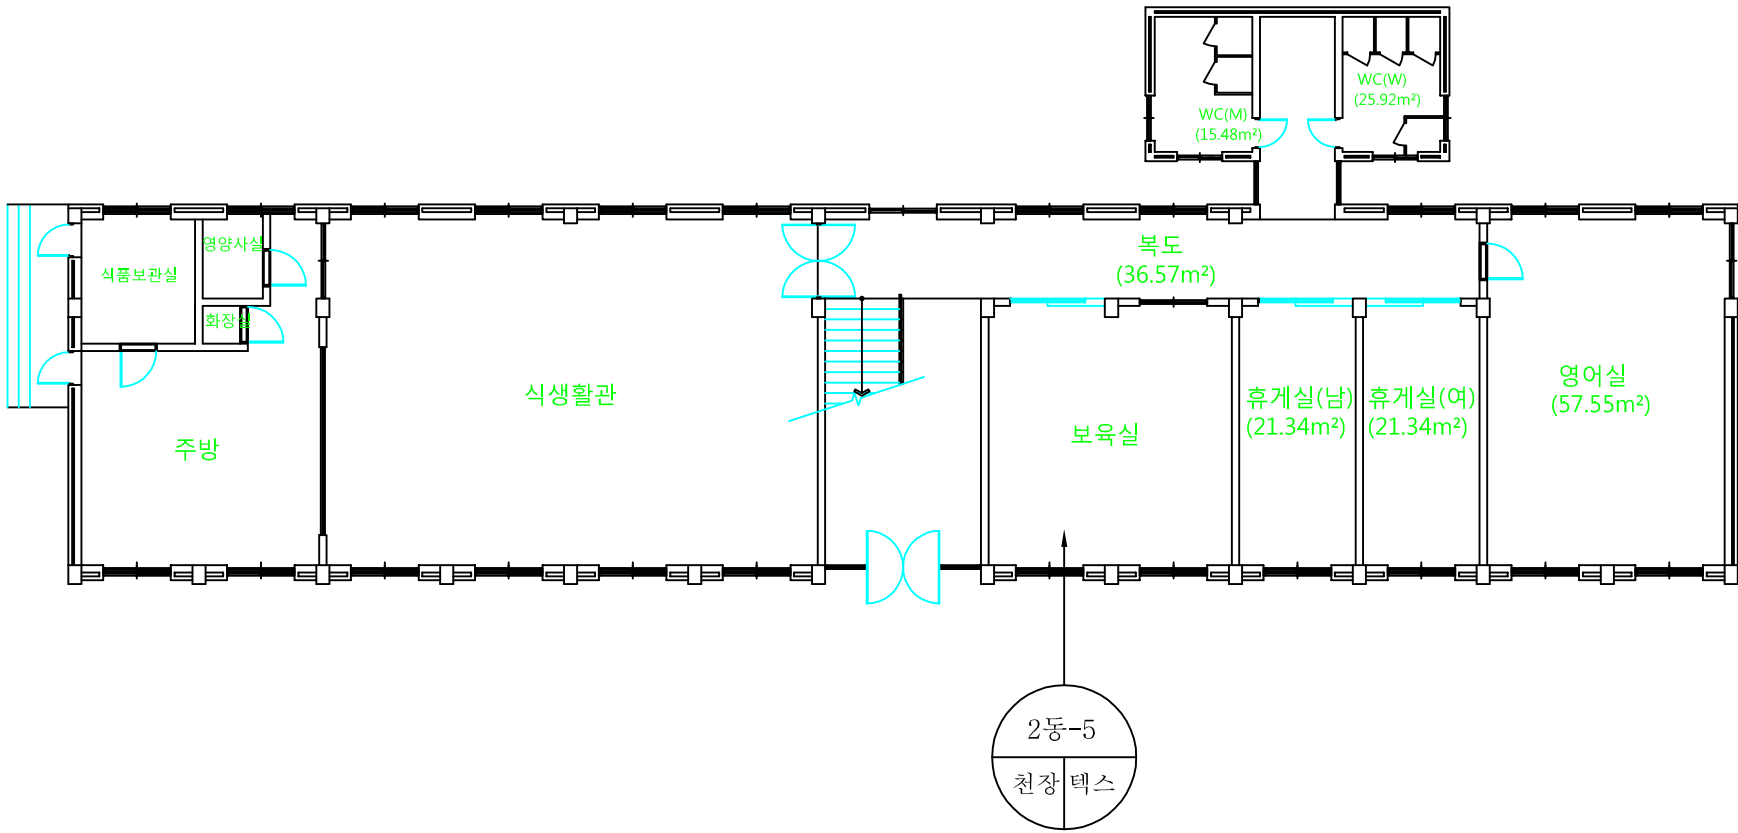
시료번호	시료채취 장소	건축자재	동일구역	면적(m ²)	석면종류	함유율(%)	위해성평가 점수/등급	관리방안	현장주소 (기관명)
2동-1	복도 천장	텍스	휴게실(남) 휴게실(여)	79.25m ²	백석면	4(%)	7(낮음)	<석면함유 건축자재의 잠재적인 손상 가능성이 낮은 상태> 1)비산성과 손상이 동시에 있는 경우 손상에 대한 보수 2)석면함유 건축자재 또는 설비에 대한 지속적인 유지관리 3)석면함유 건축자재 또는 설비가 손상되었을 경우 즉시 보수 4)석면함유 건축자재를 인위적으로 손상시키지 않도록 함 5)전기공사, 배선공사 등 건축물 유지보수 공사시 석면함유설비 또는 자재가 훼손되어 석면이 비산되지 않도록 작업수행	전북 진안군 안천면 진무로 3071-9 (안천초중고등학교)
2동-2	식생활관 천장	텍스	식생활관 영양사실	133.50m ²	백석면	4(%)	7(낮음)		도면번호
2동-3	여자화장실 칸막이	밤라이트	남자화장실	41.40m ²	백석면	8(%)	6(낮음)		조사일자
2동-4	영어실 천장	텍스	영어실	57.55m ²	백석면	4(%)	6(낮음)		조사기관

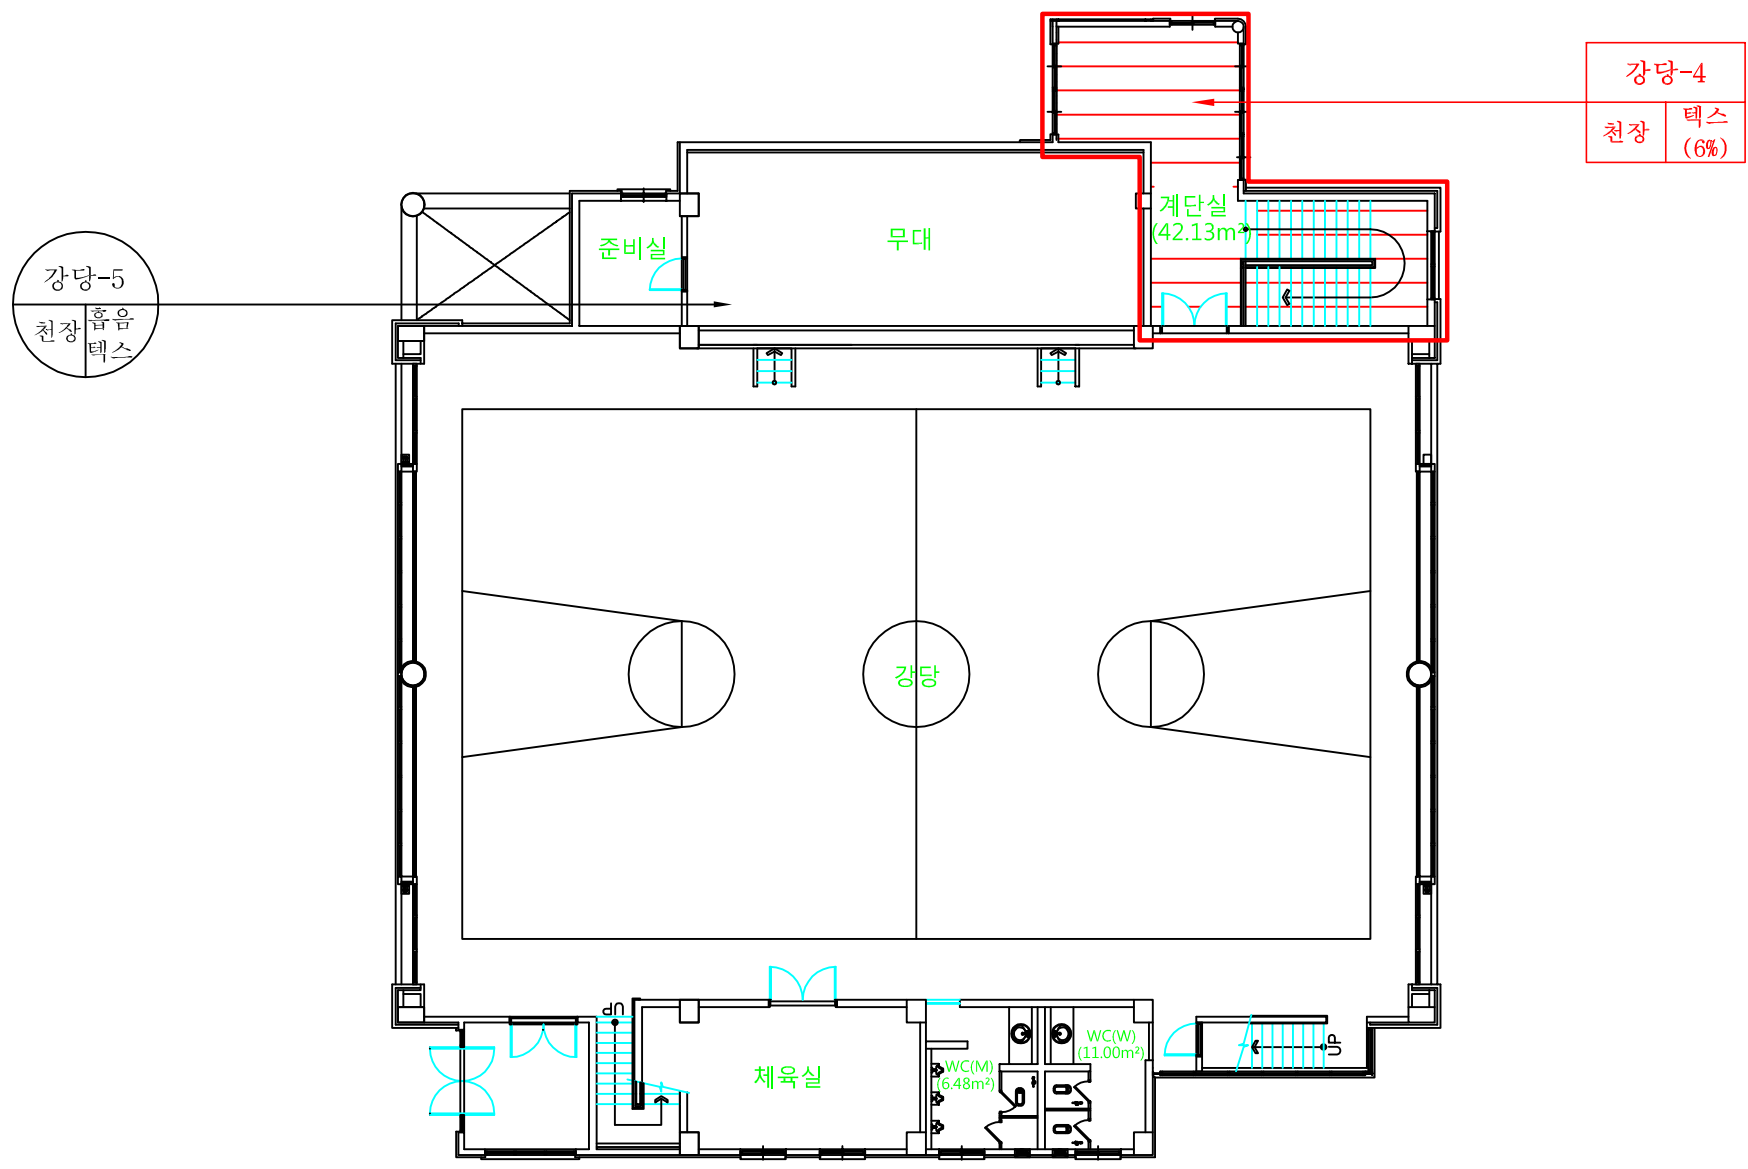
3-6 석면지도(4동 강당 2층)

시료번호	시료채취 장소	건축자재	동일구역	면적(m²)	석면종류	함유율(%)	위해성평가 점수/등급	관리방안
강당-4	계단실 천장	텍스	-	42.13m²	백석면	6(%)	6(낮음)	<석면함유 건축자재의 잠재적인 손상 가능성이 낮은 상태> 1)비산성과 손상이 동시에 있는 경우 손상에 대한 보수 2)석면함유 건축자재 또는 설비에 대한 지속적인 유지관리 3)석면함유 건축자재 또는 설비가 손상되었을 경우 즉시 보수 4)석면함유 건축자재를 인위적으로 손상시키지 않도록 함 5)전기공사, 배선공사 등 건축물 유지보수 공사시 석면함유설비 또는 자재가 훼손되어 석면이 비산되지 않도록 작업수행
강당-6	여자화장실 칸막이	밤라이트	철거됨(2016.7)	17.48m²	백석면	10(%)	6(낮음)
