- 건축물명 : 무주안성고등학교 본관동
- 건축물 소재지 : 전북 무주군 안성면 구량천로 147
- 도면번호 : ASEM 안성고등학교 - 002
- 층 구분 : 2층
- 석면 조사, 분석 기관 : (주)아셈석면환경연구원
- 조사 일자 : 2014. 08. 21

•건축물명 :
무주안성고등학교
바이애슬론 사격장

•석면 조사, 분석 기관 :
(주)아쌈석면환경연구원

•조사 일자 : 2014. 08. 21

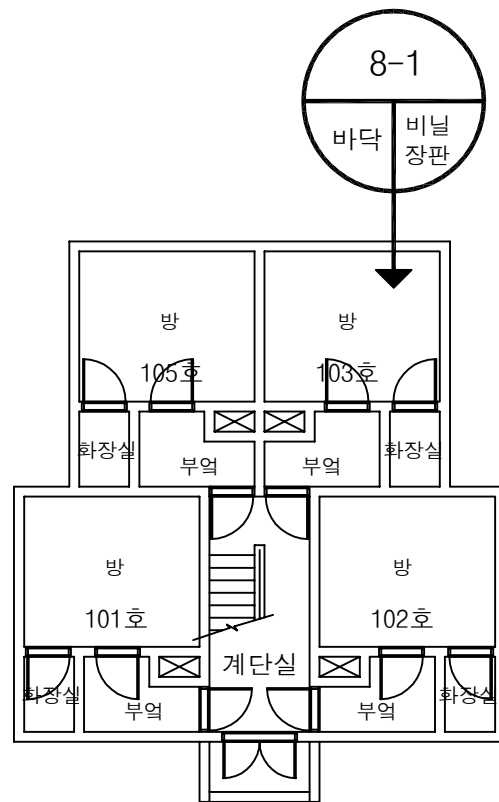
시료 번호	시료채취위치	건축자재	동일물질 구역	면적 부피 길이	석면 종류	석면함유량 (%)	위해성 평가점수	위해성 등급	관리방안
8-1	사택동1 1층 103호 방 바닥	비닐장판	-	-	석면불검출	-	-	-	- 전기공사, 배선공사 등 건축물 유지보수 공사시 석면함유설비 또는 자재가 훼손되어 석면이 비산되지 않도록 작업수행 - 석면함유 건축자재 또는 설비에 대한 지속적인 유지관리 - 석면함유 건축자재 또는 설비가 손상되었을 경우 즉시 보수 - 석면함유 건축자재를 인위적으로 손상시키지 않도록 함 - 석면함유 건축자재 또는 설비의 취급 및 사용으로 인해 분진이 발생될 경우 호흡보호구 착용
10-1	기숙사동 거실 천장	석고보드	-	-	석면불검출	-	-	-

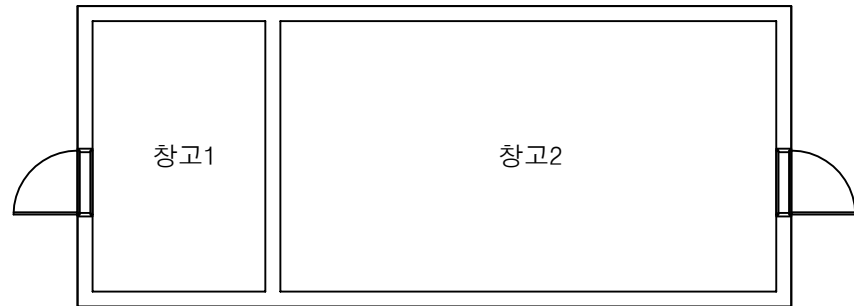
※ 창고동1 : 육안검사시 석면함유가 의심되는 물질 없음

- 천장재:콘크리트
- 벽 재:콘트리트
- 바닥재:콘크리트

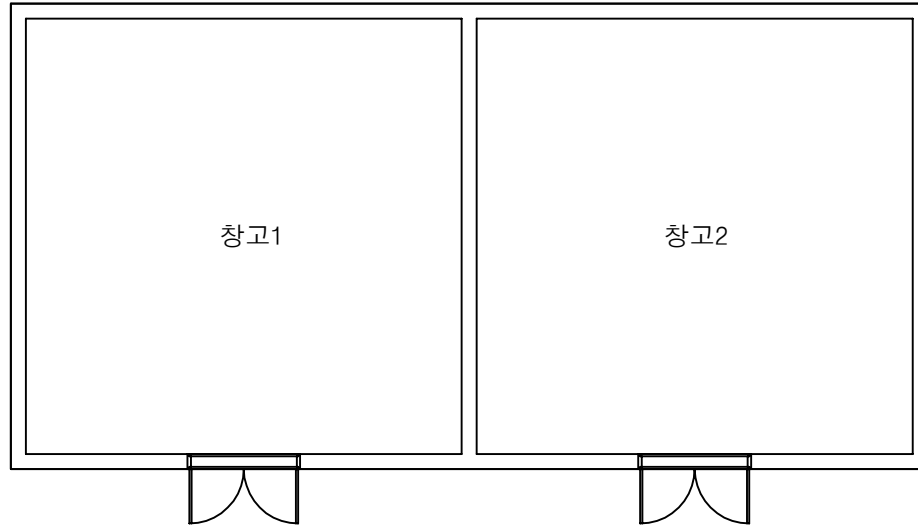
※ 창고동2 : 육안검사시 석면함유가 의심되는 물질 없음

- 천장재:콘크리트
- 벽 재:콘트리트
- 바닥재:콘크리트

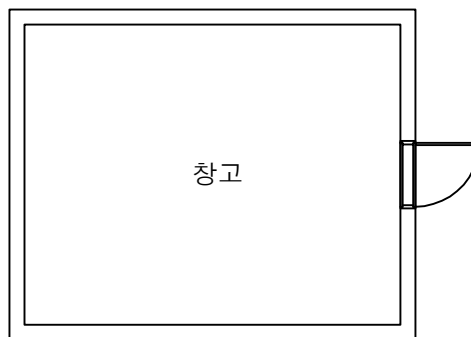
창고동3 실내

시료 번호	시료채취위치	건축자재	동일물질 구역	면적 부피 길이	석면 종류	석면함유량 (%)	위해성 평가점수	위해성 등급	관리방안
4-1	창고동3 가추	슬레이트	-	-	석면불검출	-	-	-	<ul style="list-style-type: none"> - 전기공사, 배선공사 등 건축물 유지보수 공사시 석면함유설비 또는 자재가 훼손되어 석면이 비산되지 않도록 작업수행 - 석면함유 건축자재 또는 설비에 대한 지속적인 유지관리 - 석면함유 건축자재 또는 설비가 손상되었을 경우 즉시 보수 - 석면함유 건축자재를 인위적으로 손상시키지 않도록 함 - 석면함유 건축자재 또는 설비의 취급 및 사용으로 인해 분진이 발생될 경우 호흡보호구 착용

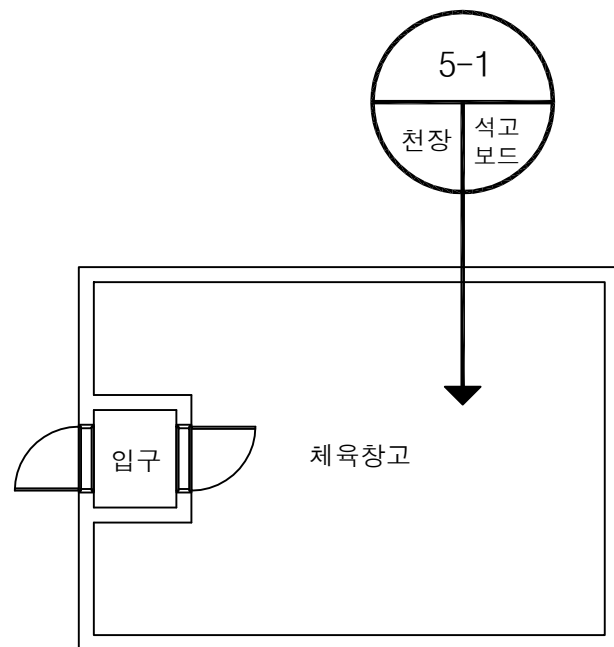
※ 체육창고동 : 육안검사시 석면함유가 의심되는 물질 없음

- 천장재:콘크리트
- 벽 재:콘트리트
- 바닥재:콘크리트

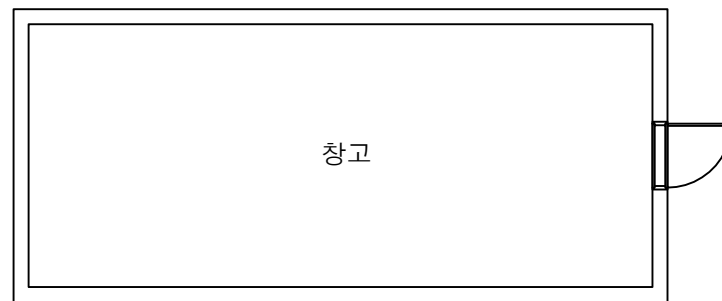
※ 창고동4 : 육안검사시 석면함유가 의심되는 물질 없음

- 천장재:콘크리트
- 벽 재:콘트리트
- 바닥재:콘크리트
