\*건축물명 : 동화본교

\*석면조사기관 : (사)대한산업안전협회

\*조사일자 : 2014. 08.

\*층 구분 : 교사동 본관/ 급식소

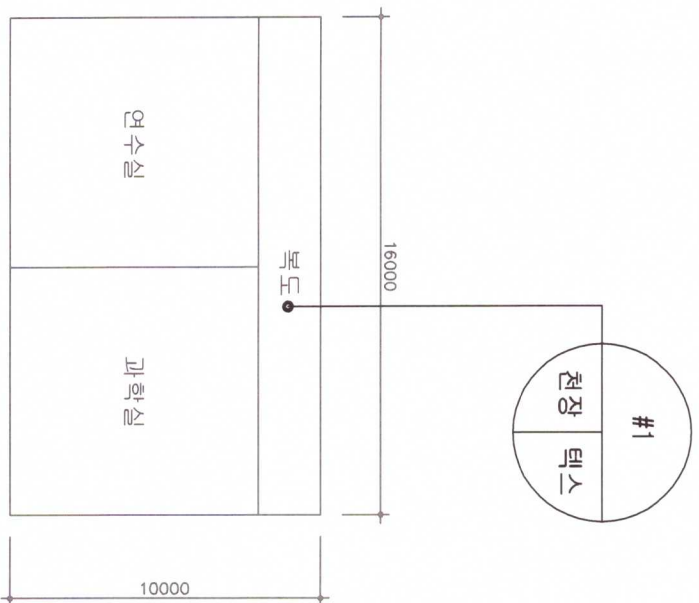
[교사동 본관 1층 평면도]

시료 번호	시료 채취 위치	건축 소재	동일물질구역	면적(㎡) 길이(㎞)	석면 종류	석면함유량 (%)	위해성 평가점수	위해성 등급	조치방법
#1	전장	텍스	-	-	-	-	-	-	-
#2	전장	텍스	주방, 급식실	154.56	백석면	10	11	낮음	위해성평가표 참조
#3	간막이	그밖의 물질	-	13	백석면	10	11	낮음	위해성평가표 참조

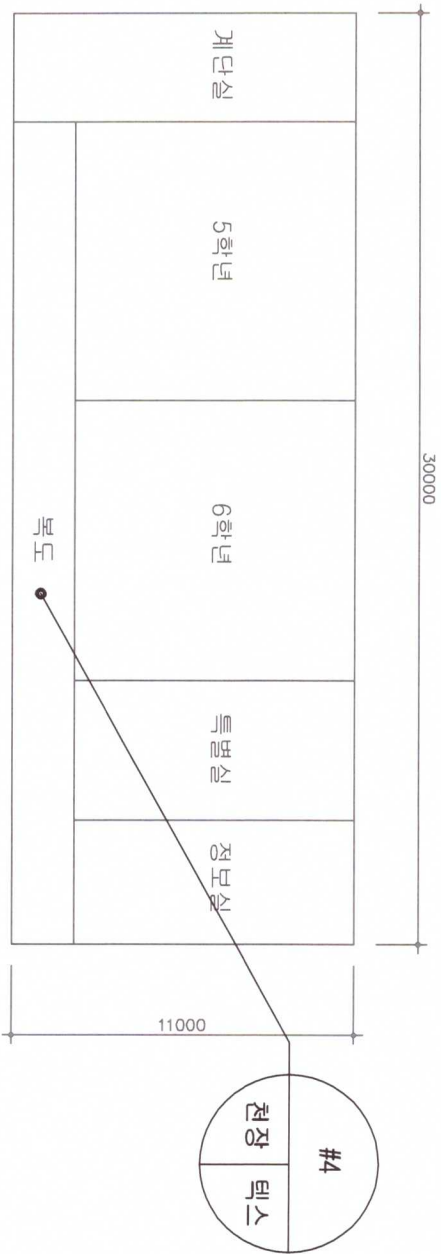
[교사동(후관) 2층 평면도]

시료 번호	시료 채취 위치	건축 자재	동일물질구역	부피 (㎥) 면적 (㎡) 길이 (m)	석면 종류	석면함유량 (%)	위해성 평가점수	위해성 등급	조치방법
#4	천장	텍스	-	-	-	-	-	-	-
#5	천장	텍스	-	-	-	-	-	-	-

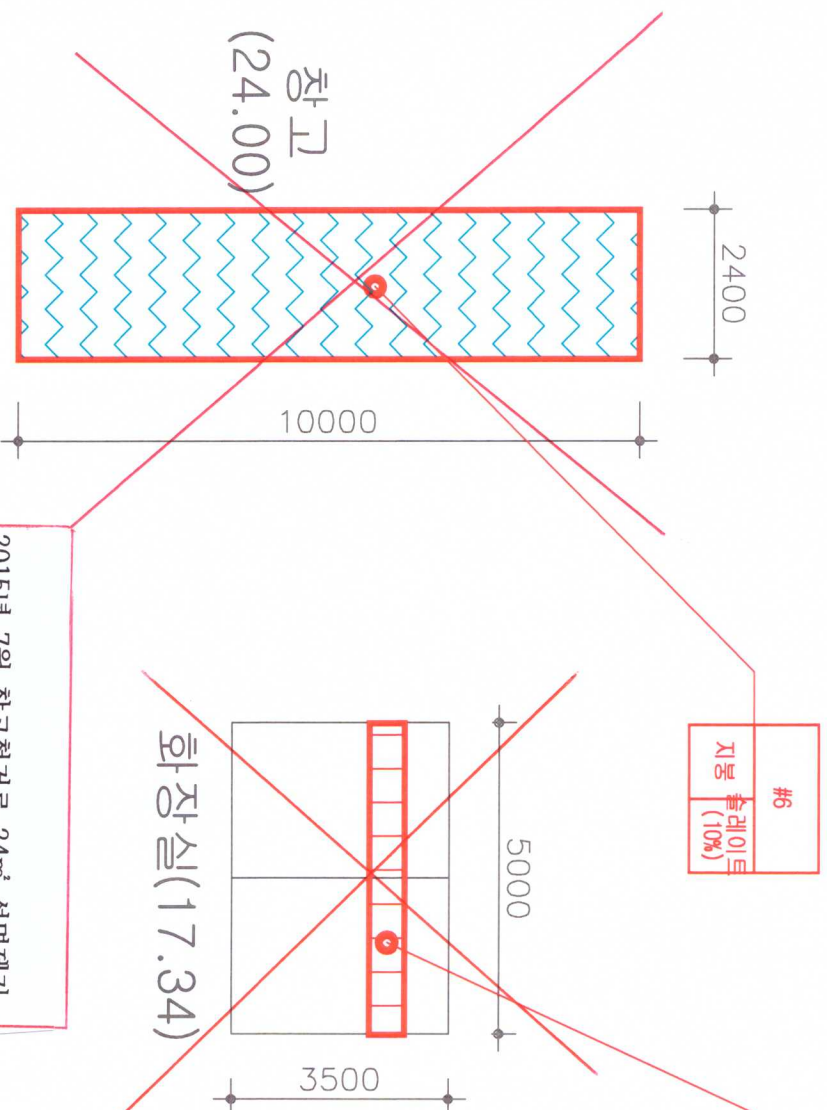
\*층 구분 : 부속동-창고, 화장실

시료 번호	시료 채취 위치	건축 자재	동일물질구역	면적(㎡) 길이(m)	석면 종류	석면함유량 (%)	위해성 평가점수	위해성 등급	조치방법
#6	지붕	슬레이트	-	24	백석면	10	10	낮음	위해성평가 참조
#7	간막이	그밖의 물체	화장실	17.6	백석면	10	10	낮음	위해성평가 참조
