봉남초등학교(본관)

- *건축 물 명 : 봉남초등학교(본관)
- *건축물 소재지 : 전북 김제시 봉남면 조양1길 11
- *도면 번호 : 14-08-06-01
- *석면 조사 기관 : (주)알파석면연구소
- *조사일자 : 2014.08.06.

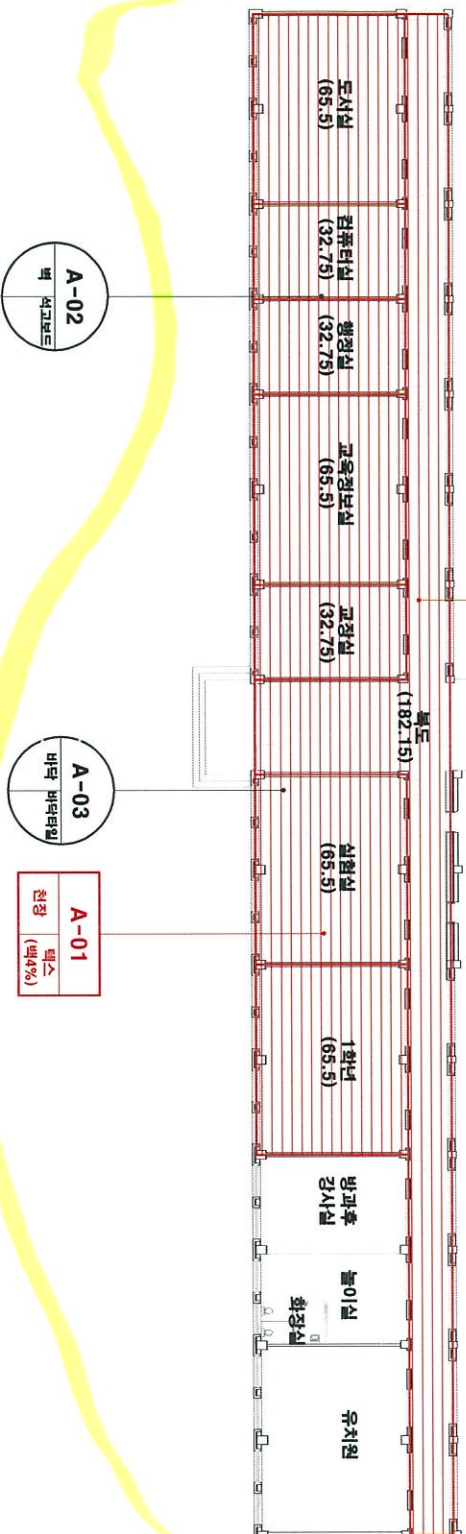
시공 번호	시공 세부 위치	건축 자재	동일 물품 구역	면적(m ²), 부피(m ³), 길이(m)	석면 종류	석면 함유량(%)	위해성 평가 점수	위해성 등급	관리 방안
A-01	1층 실험실 천장	백 스	1층 도서실, 컴퓨터실, 행정실, 교육정보실, 교감실, 실험실, 1학년 천장	360.25 m ²	백색면	4%	8	낮음	<석면 함유 건축자재의 잠재적인 손상 가능성이 낮은 상태> 1) 비산성과 손상이 동시에 있는 경우 손상해 대한 보수 2) 석면 함유 건축자재 또는 설비에 대한 잠재적인 유지관리 3) 석면 함유 건축자재 또는 설비가 손상되었을 경우 즉시 보수 4) 석면 함유 건축자재를 인위적으로 손상시키지 않도록 함 5) 전기·공기·배선공사등 건축물 유지보수 공산시 석면 함유 설비 또는 자재가 훼손되어 석면이 비산되지 않도록 작업수행
A-05	1층 복도 천장	백 스	1층 복도 천장	182.15 m ²	백색면	4%	7	낮음

시공 번호	시공 위치	건축자재	석면 함유 시공
A-01	1층 복도	백 스	천장 (백4%)
A-02	1층 복도	백 스	천장 (백4%)
A-03	1층 복도	백 스	천장 (백4%)
