# 건축물 석면 지도

[ 봉남초등학교(부속건축물) ]

전북 김제시 봉남면 조양1길 11

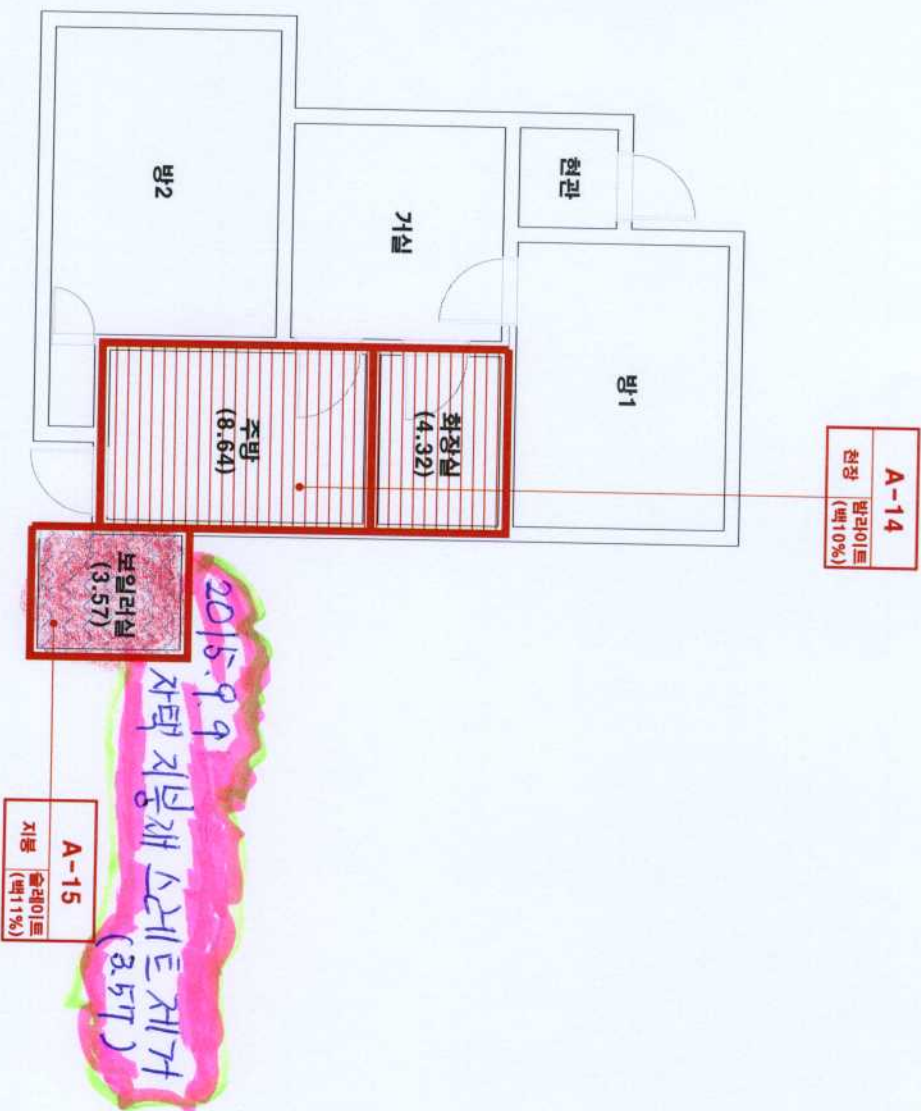
# 봉남초등학교(사택)

시로 번호	시로 채워 위치	건축 자재	동일 물질 구역	면적(m²), 부피(m³), 길이(m)	석면 종류	석면 함유량(%)	위해성 평가 점수	위해성 등급	관리 방안
A-14	주방 천장	범리이트	주방, 화장실 천장	12.96 m²	백색면	10%	2	낮음	<석면 함유 건축자재의 잠재적인 손상 가능성이 낮은 상태> 1) 비산성과 손상이 동시에 있는 경우 손상에 대한 보수 2) 석면 함유 건축자재 또는 설비에 대한 지속적인 유지관리 3) 석면 함유 건축자재 또는 설비가 손상되었을 경우 즉시 보수 4) 석면 함유 건축자재를 인위적으로 손상시키지 않도록 함 5) 전기공사, 배선공사 등 건축물 유지보수 공사로 석면 함유 설비 또는 자재가 훼손되어 석면이 비산되지 않도록 작업수행
A-15	보일러실 지붕	슬레이트	보일러실 지붕	3.57 X 1.16 = 4.14 m²	백색면	11%	2	낮음

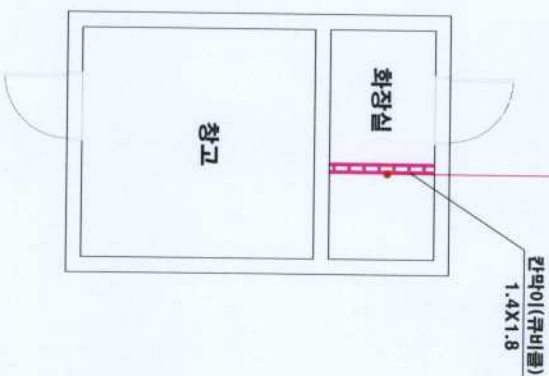
A-14	
칸막이	규비율 (백10%)

시료 번호	시료 채취 위치	건축 자재	동일 물질 구역	면적(m²), 부피(m³), 길이(m)	석면 종류	석면 함유량(%)	위해성 평가 점수	위해성 등급	관리 방안
A-16	화장실 칸막이	규비율	화장실 칸막이	2.52 m²	백색면	10%	4	낮음	<석면 함유 건축자재의 잠재적인 손상 가능성이 낮은 상태> 1) 비산성과 손상이 동시에 있는 경우 손상에 대한 보수 2) 석면 함유 건축자재 또는 설비에 대한 지속적인 유지관리 3) 석면 함유 건축자재 또는 설비가 손상되었을 경우 즉시 보수 4) 석면 함유 건축자재를 인위적으로 손상시키지 않도록 함 5) 전기공사, 배선공사 등 건축물 유지보수 공사시 석면 함유 설비 또는 자재가 훼손되어 석면이 비산되지 않도록 작업 수행
