건축물 석면 지도

[봉남초등학교(후관)]

전북 김제시 봉남면 조양1길 11

(주) 알 파 석 면 연 구 소
Alpha an institute

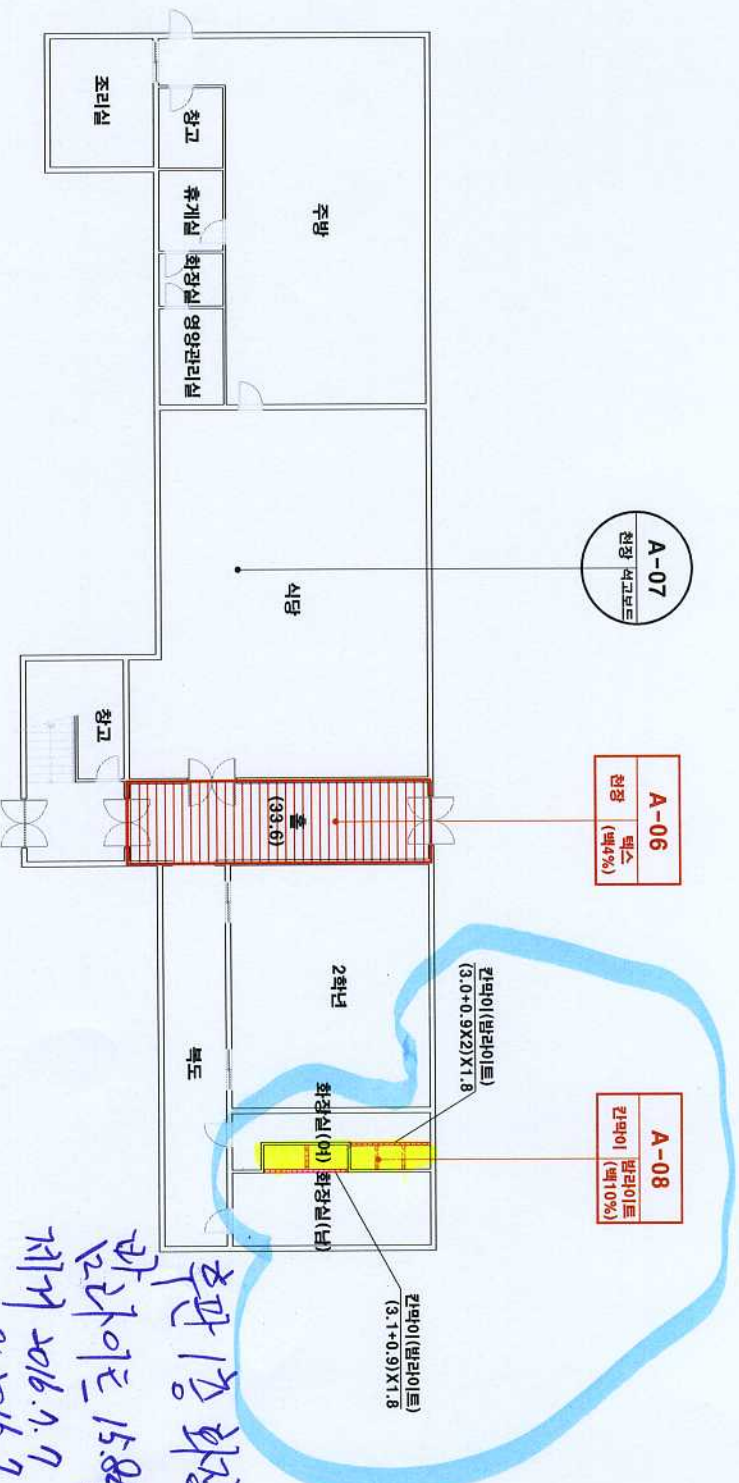
봉남초등학교(후관) 1층

A-07
천장 석고보드

A-06
천장 텍스 (백4%)

A-08
간막이 발라이트 (백10%)

시료 번호	시료 채취 위치	건축 자재	동일 물질 구역	면적(m²), 부피(m³), 길이(m)	시험 종류	시험 함유량(%)	위해성 평가 점수	위해성 등급	관리 방안
A-06	1층 홀 천장	텍스	1층 홀 천장	33.6 m²	백색면	4%	7	낮음	1) 비산성과 손상이 동시에 있는 경우 손상에 대한 보수 2) 석면 함유 건축자재 또는 석비에 대한 지속적인 유지관리 3) 석면 함유 건축자재 또는 석비가 손상되었을 경우 즉시 보수 4) 석면 함유 건축자재를 인위적으로 손상시키지 않도록 함 5) 전기공사, 배관공사 등 건축을 유지보수 공사시 석면 함유 석비 또는 자재가 훼손되어 석면이 비산되지 않도록 작업 수행
A-08	1층 화장실(여) 간막이	발라이트	1층 화장실(남, 여) 간막이	15.84 m²	백색면	10%	7	낮음

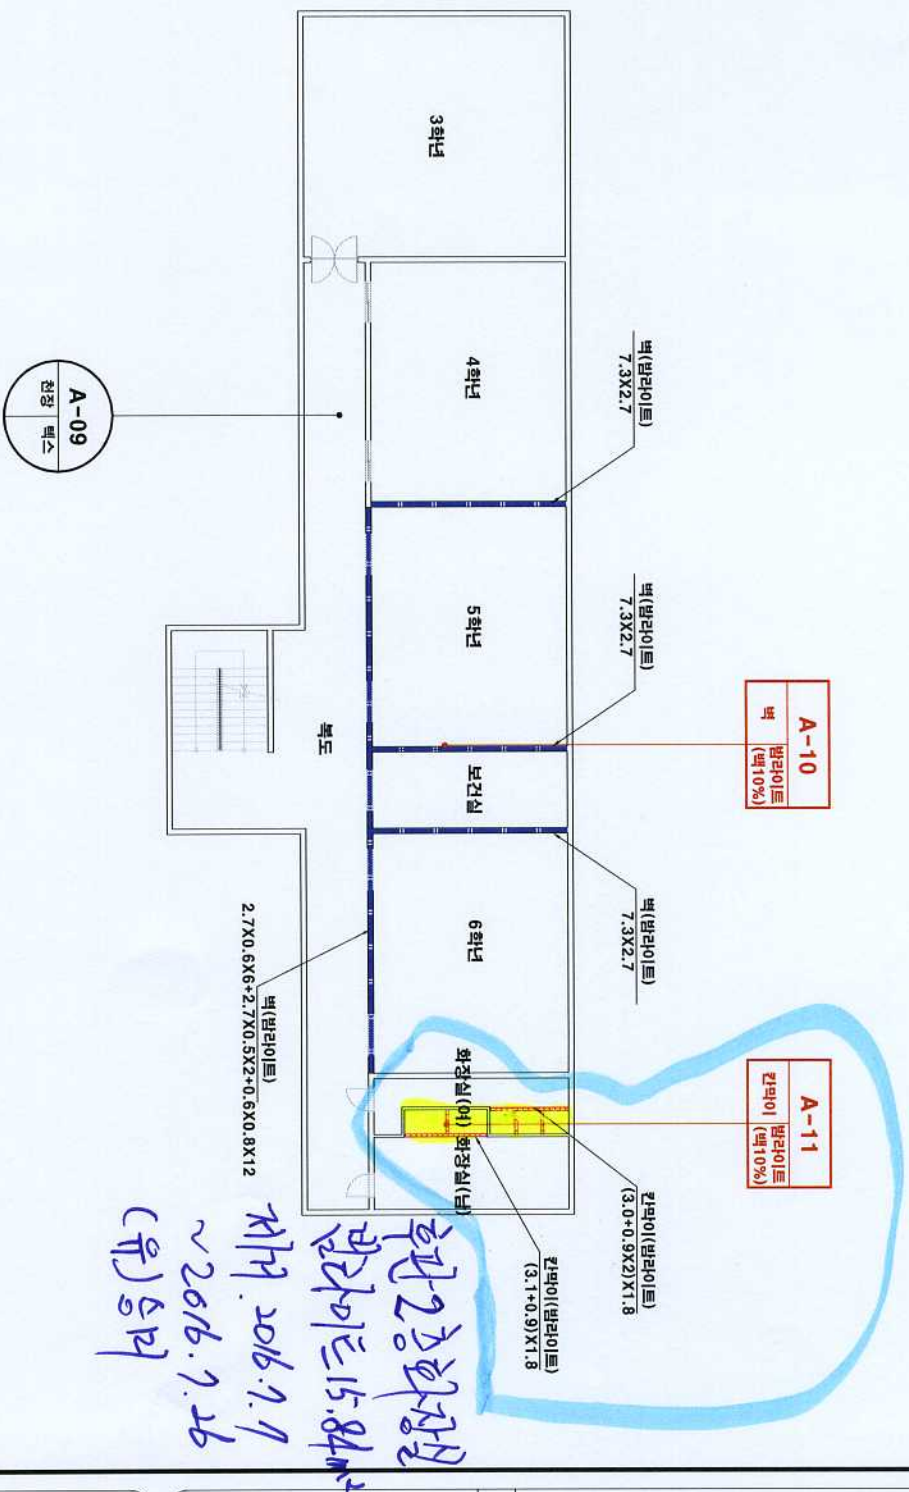
봉남초등학교(후관) 2층

시도 번호	시도 채워 위치	건축 자재	동일 물질 구역	면적(m²), 부피(m³), 길이(m)	석면 함유량(%)	위해성 평가 점수	위해성 등급	관리 방안
A-10	2층 보건실 벽	법라이트	2층 보건실, 5학년, 6학년 벽	77.31 m²	10%	8	낮음	<석면 함유 건축자재의 잠재적인 손상 가능성이 낮은 상태> 1) 비산성과 손상이 동시에 있는 경우 손상에 대한 보수 2) 석면 함유 건축자재 또는 벽에 대한 지속적인 유지관리 3) 석면 함유 건축자재 또는 벽에 손상이 발생하였을 경우 즉시 보수 4) 석면 함유 건축자재를 인위적으로 손상시키지 않도록 함 5) 정기 검사, 배선 공사 등 건축물 유지 보수 공사 시 석면 함유 설비 또는 자재가 훼손되어 석면이 비산되지 않도록 작업 수행
A-11	2층 화장실(남) 칸막이	법라이트	2층 화장실(남, 여) 칸막이	15.84 m²	10%	7	낮음

후관 2층 화장실
칸막이 15.84m²
2016.7.26
(유)승벽
