건축물 석면 지도

[부안제일고등학교(농업실습실)]

전북 부안군 행안면 춘헌길 1

(주) 알 파 석 면 연 구 소
Alpha an institute

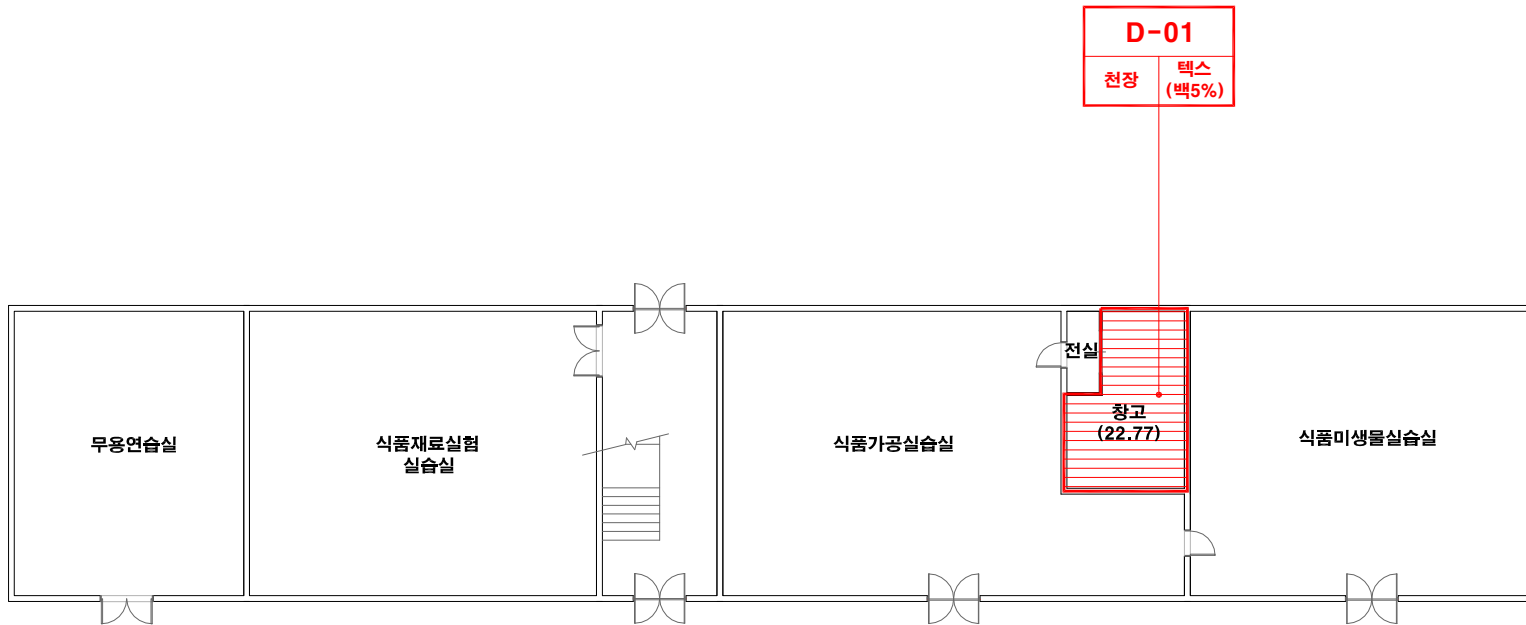
부안제일고등학교(농업실습실) 1층

시료 번호	시료 채취 위치	건축 자재	동일 물질 구역	면적(m ²), 부피(m ³), 길이(m)	석면 종류	석면 함유량(%)	위해성 평가 점수	위해성 등급	관리 방안
D-01	1층 창고 천장	텍스	1층 창고 천장	22.77 m ²	백석면	5%	2	낮음	<석면함유 건축자재의 잠재적인 손상 가능성이 낮은 상태> 1)비산성과 손상이 동시에 있는 경우 손상에 대한 보수 2)석면함유 건축자재 또는 설비에 대한 지속적인 유지관리 3) 석면함유 건축자재 또는 설비가 손상되었을 경우 즉시 보수 4)석면함유 건축자재를 인위적으로 손상시키지 않도록 함 5) 전기공사, 배선공사등 건축물 유지보수 공사시 석면함유설비 또는 자재가 훼손되어 석면이 비산되지 않도록 작업수행
