건축물 석면 지도

[부안제일고등학교(목공실동)]

전북 부안군 행안면 춘헌길 1

(주) 알 파 석 면 연 구 소
Alpha an institute

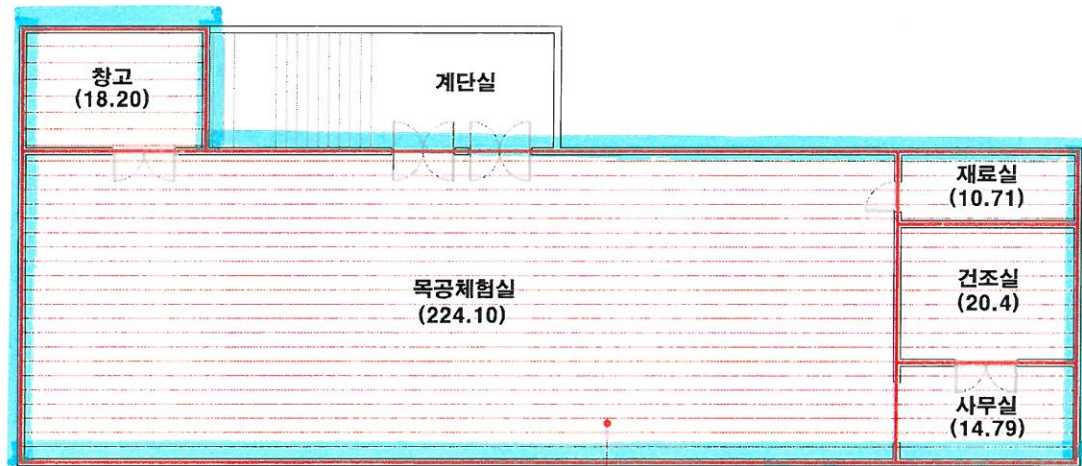
부안제일고등학교(목공실동) 2층

E-01
천장 텍스 (백4%)

시료 번호	시료 채취 위치	건축 자재	동일 물질 구역	면적(m ²), 부피(m ³), 길이(m)	석면 종류	석면 함유량(%)	위해성 평가 점수	위해성 등급	관리 방안
E-01	2층 목공체험실 천장	텍스	2층 목공체험실, 재료실, 건조실, 사무실, 창고 천장	288.20 m ² 입음	백석면	4%	7	낮음	<석면함유 건축자재의 잠재적인 손상 가능성이 낮은 상태> 1) 비산성과 손상이 동시에 있는 경우 손상에 대한 보수 2) 석면함유 건축자재 또는 설비에 대한 지속적인 유지관리 3) 석면함유 건축자재 또는 설비가 손상되었을 경우 즉시 보수 4) 석면함유 건축자재를 인위적으로 손상시키지 않도록 함 5) 전기공사, 배선공사 등 건축을 유지보수 공사시 석면함유설비 또는 자재가 훼손되어 석면이 비산되지 않도록 작업수행
