건축물 석면 지도

[부안제일고등학교(조선응용기계과)]

14-11-20-01

2014.11.20.

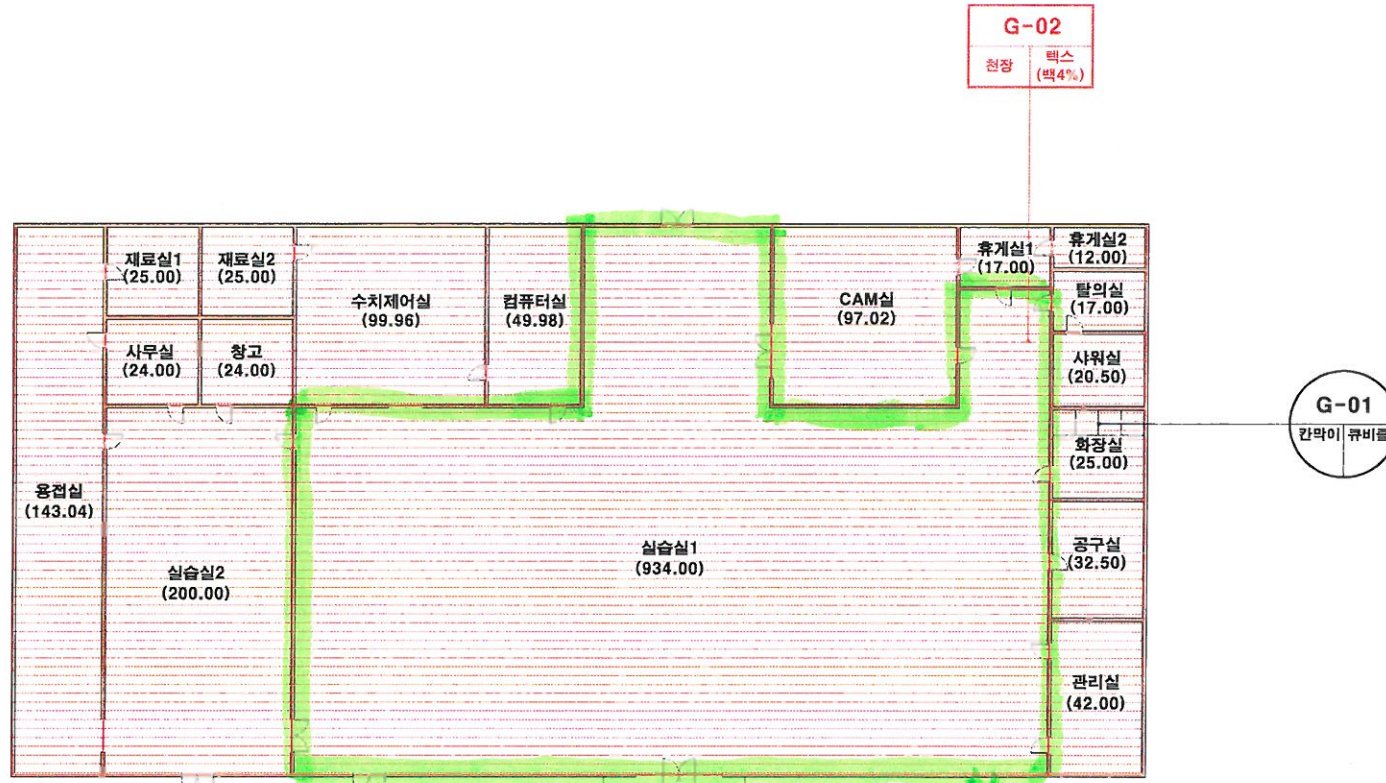
시료 번호	시료 채취 위치	건축 자재	동일 물질 구역	면적(m²), 부피(m³), 길이(m)	석면 종류	석면 함유량(%)	위해성 평가 점수	위해성 등급	관리 방안
G-02	실습실1 천장	텍스	용접실, 재료실1,2, 사무실, 창고, 실습실2, 수처리제어실, 컴퓨터실, 실습실1, CAM실, 휴게실1,2, 탈의실, 샤워실, 화장실, 공구실, 관리실 천장	면적(m²) : 934.00 부피(m³) : 37.36 길이(m) : 30.47 876.00m²	백석면	4%	8	낮음	<석면함유 건축자재의 잠재적인 손상 가능성이 낮은 상태> 1)비산성과 손상이 동시에 있는 경우 손상에 대한 보수 2)석면함유 건축자재 또는 설비에 대한 지속적인 유지관리 3) 석면함유 건축자재 또는 설비가 손상되었을 경우 즉시 보수 4)석면함유 건축자재를 인위적으로 손상시키지 않도록 함 5) 전기공사, 배선공사 등 건축물 유지보수 공사시 석면함유설비 또는 자재가 훼손되어 석면이 비산되지 않도록 작업수행
