## 석면농도측정 결과보고서

현장명: 부안제일고외 1교(백련초) 비산 및  
농도측정용역 [부안제일고]

## 석면농도측정 결과표

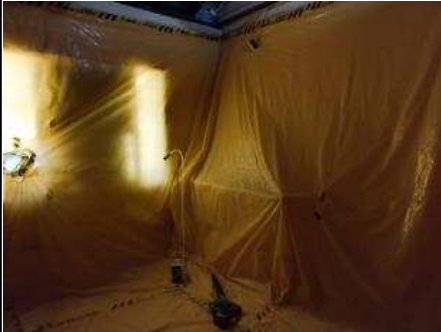
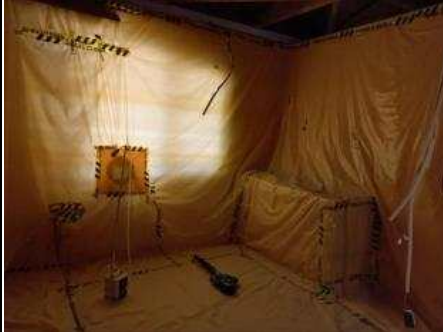
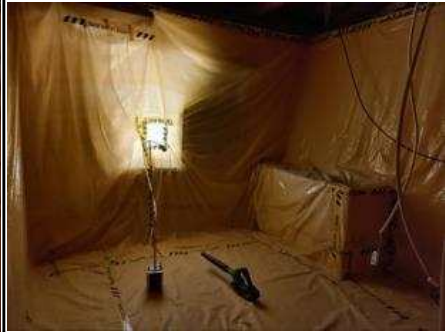
시 료 채 취 사 진					
시 료 번 호	#1	시 료 번 호	#2	시 료 번 호	#3
시료채취부위	사택1 1F 1호실	시료채취부위	사택1 1F 2호실	시료채취부위	사택1 1F 3호실
분 석 결 과	석면 0.01개/cm³ 미만	분 석 결 과	석면 0.01개/cm³ 미만	분 석 결 과	석면 0.01개/cm³ 미만

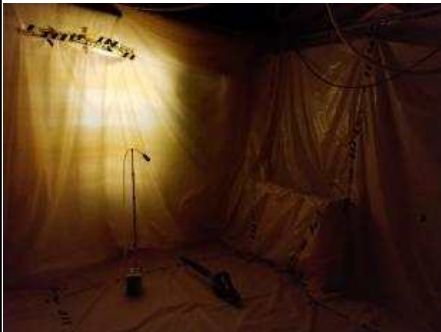
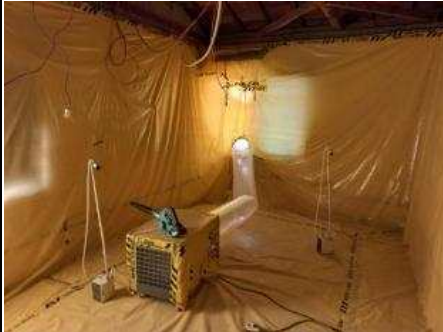
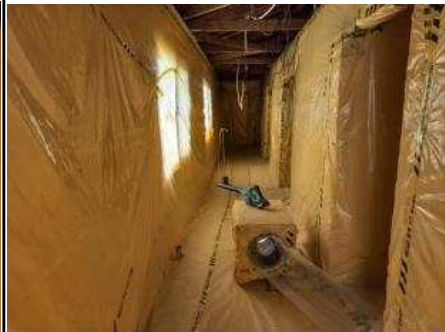
시 료 번 호	#4	시 료 번 호	#5~6	시 료 번 호	#7
시료채취부위	사택1 1F 4호실	시료채취부위	사택1 1F 5호실	시료채취부위	사택1 1F 복도
분 석 결 과	석면 0.01개/cm³ 미만	분 석 결 과	석면 0.01개/cm³ 미만	분 석 결 과	석면 0.01개/cm³ 미만

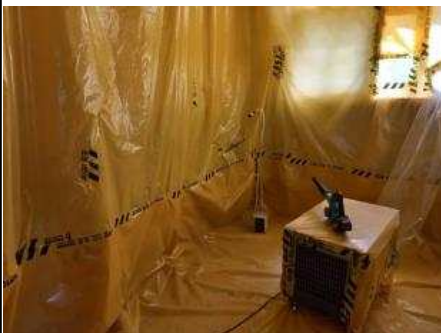
시 료 번 호	#8	<div>-이하여백-</div>			
시료채취부위	공작실 1F 사무실				
분 석 결 과	석면 0.01개/cm³ 미만

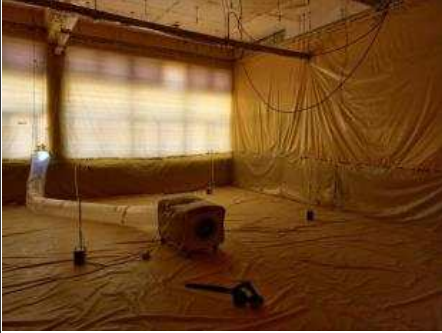
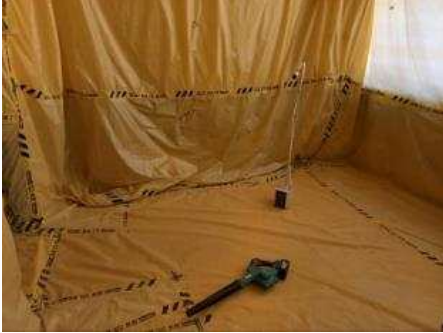
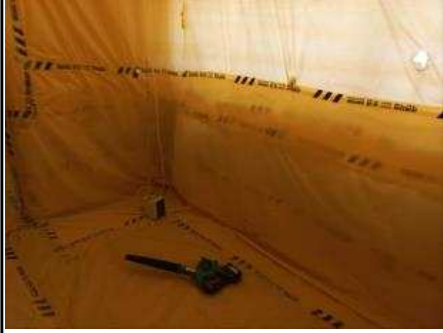
시 료 채 취 사 진					
시 료 번 호	#1~3	시 료 번 호	#4	시 료 번 호	#5
시료채취부위	조선응용기계과 1F CAM실	시료채취부위	조선응용기계과 1F 휴게실1	시료채취부위	조선응용기계과 1F 휴게실2
분 석 결 과	석면 0.01개/cm³ 미만	분 석 결 과	석면 0.01개/cm³ 미만	분 석 결 과	석면 0.01개/cm³ 미만

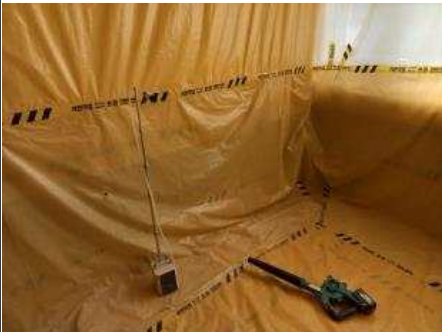
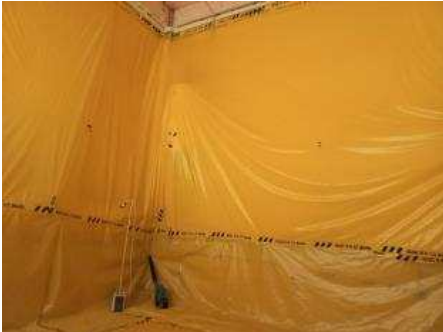
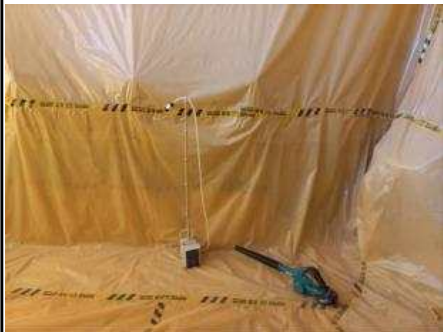
시 료 번 호	#6	시 료 번 호	#7	시 료 번 호	#8
시료채취부위	조선응용기계과 1F 탈의실	시료채취부위	조선응용기계과 1F 샤워실	시료채취부위	조선응용기계과 1F 화장실
분 석 결 과	석면 0.01개/cm³ 미만	분 석 결 과	석면 0.01개/cm³ 미만	분 석 결 과	석면 0.01개/cm³ 미만

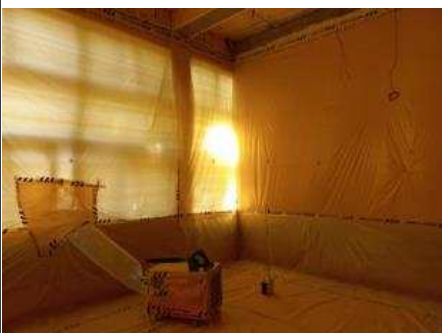
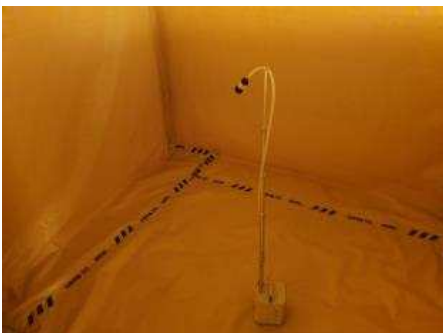
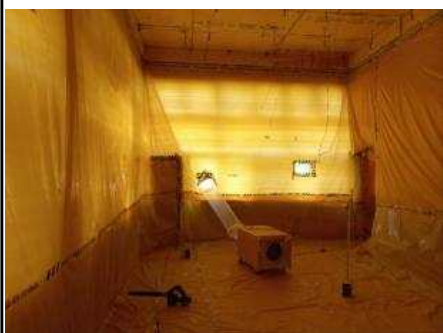
시 료 번 호	#9	시 료 번 호	#10	시 료 번 호	#11~12
시료채취부위	조선응용기계과 1F 공구실	시료채취부위	조선응용기계과 1F 공구실	시료채취부위	조선응용기계과 1F 관리실
분 석 결 과	석면 0.01개/cm³ 미만	분 석 결 과	석면 0.01개/cm³ 미만	분 석 결 과	석면 0.01개/cm³ 미만

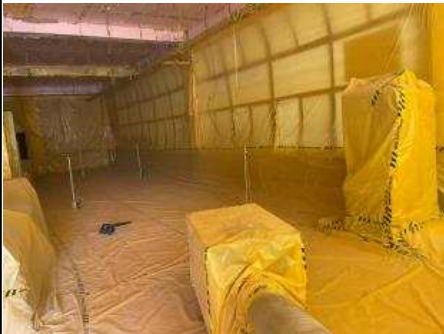
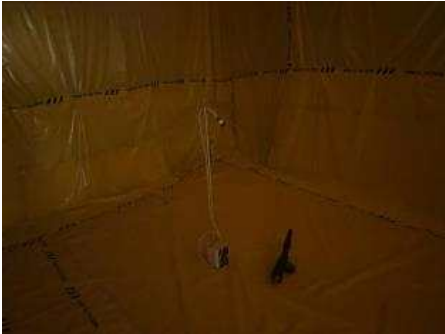
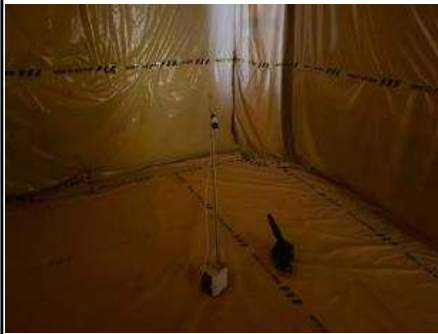
시 료 채 취 사 진					
시 료 번 호	#1~4	시 료 번 호	#5	시 료 번 호	#6
시료채취부위	조선응용기계과 1F 실험실2	시료채취부위	조선응용기계과 1F 사무실	시료채취부위	조선응용기계과 1F 창고
분 석 결 과	석면 0.01개/cm³ 미만	분 석 결 과	석면 0.01개/cm³ 미만	분 석 결 과	석면 0.01개/cm³ 미만

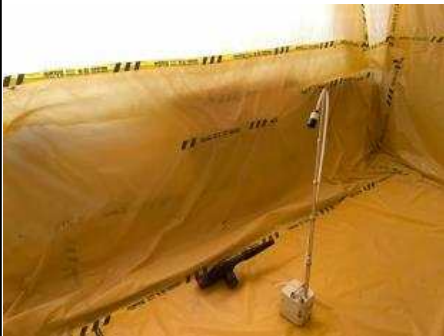
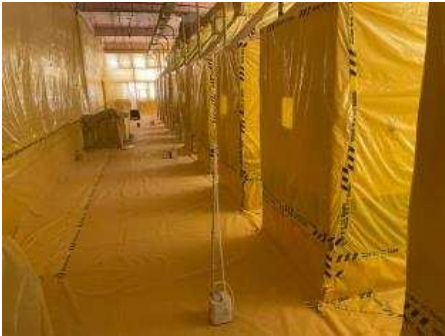
시 료 번 호	#7	시 료 번 호	#8~11	-이하여백-	
시료채취부위	조선응용기계과 1F 재료실1	시료채취부위	조선응용기계과 1F 용접실		
분 석 결 과	석면 0.01개/cm³ 미만	분 석 결 과	석면 0.01개/cm³ 미만

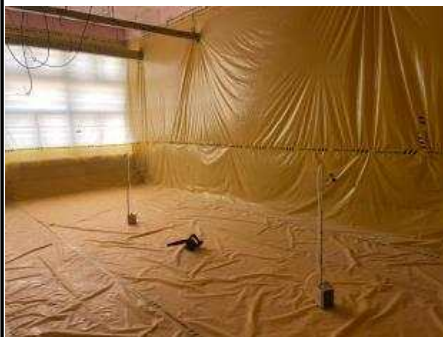
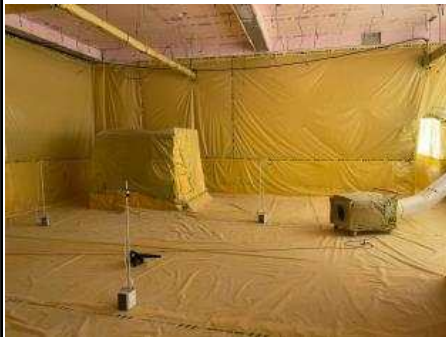
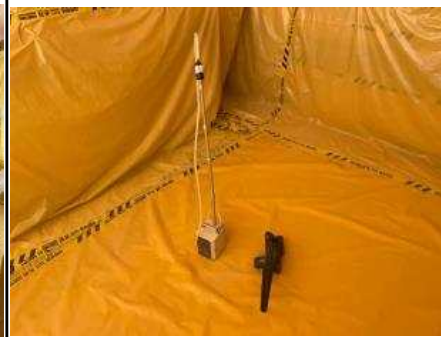
시 료 채 취 사 진					
시 료 번 호	#1~2	시 료 번 호	#3~5	시 료 번 호	#6
시료채취부위	조선응용기계과 1F 컴퓨터실	시료채취부위	조선응용기계과 1F 수치제어실	시료채취부위	조선응용기계과 1F 재료실2
분 석 결 과	석면 0.01개/cm³ 미만	분 석 결 과	석면 0.01개/cm³ 미만	분 석 결 과	석면 0.01개/cm³ 미만
