3-6 석면지도(본관 1층)

관리방안	현장주소 (기관명)	전북 부안군 부안읍 석정로 313 (부안동초등학교)
		14-11-06-02
		2014. 11. 06
		석면스토리(주)

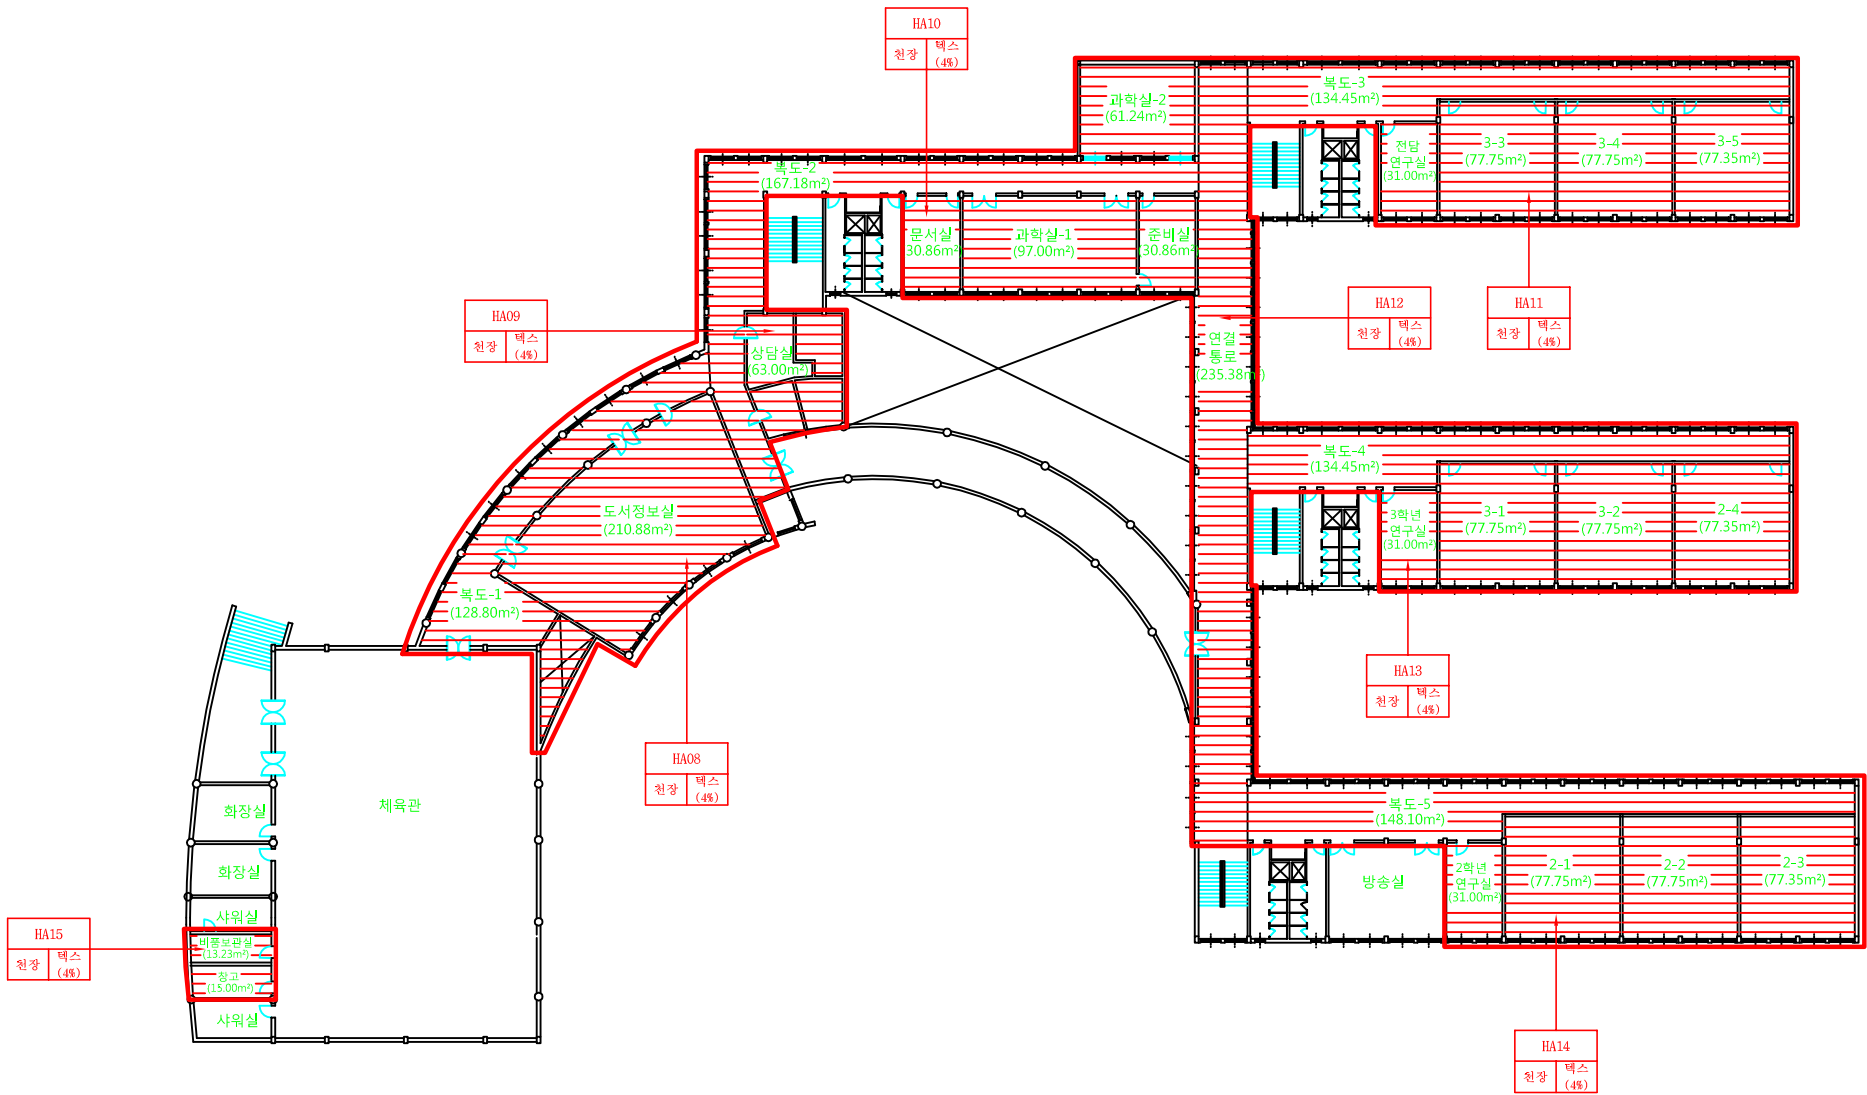
3-6 석면지도(본관 2층)

시료번호	시료채취 장소	건축자재	동일구역	면적(m <sup>2</sup> )	석면종류	함유율(%)	위해성평가 점수/등급
HA08	도서정보실 천장	텍스	복도-1	339.68m <sup>2</sup>	백석면	4(%)	7(낮음)
HA09	상답실 천장	텍스	복도-2	230.18m <sup>2</sup>	백석면	4(%)	7(낮음)
HA10	문서실 천장	텍스	과학실-1, 과학실-2, 준비실	219.96m <sup>2</sup>	백석면	4(%)	5(낮음)
HA11	3-3 천장	텍스	전담연구실, 3-4, 3-5	263.85m <sup>2</sup>	백석면	4(%)	8(낮음)
HA12	연결통로 천장	텍스	복도-3, 복도-4, 복도-5	652.38m <sup>2</sup>	백석면	4(%)	6(낮음)
HA13	3학년연구실 천장	텍스	3-1, 3-2, 2-4	263.85m <sup>2</sup>	백석면	4(%)	7(낮음)
HA14	2-1 천장	텍스	2학년연구실, 2-2, 2-3	263.85m <sup>2</sup>	백석면	4(%)	8(낮음)
HA15	비품보관실 천장	텍스	창고	28.23m <sup>2</sup>	백석면	4(%)	3(낮음)

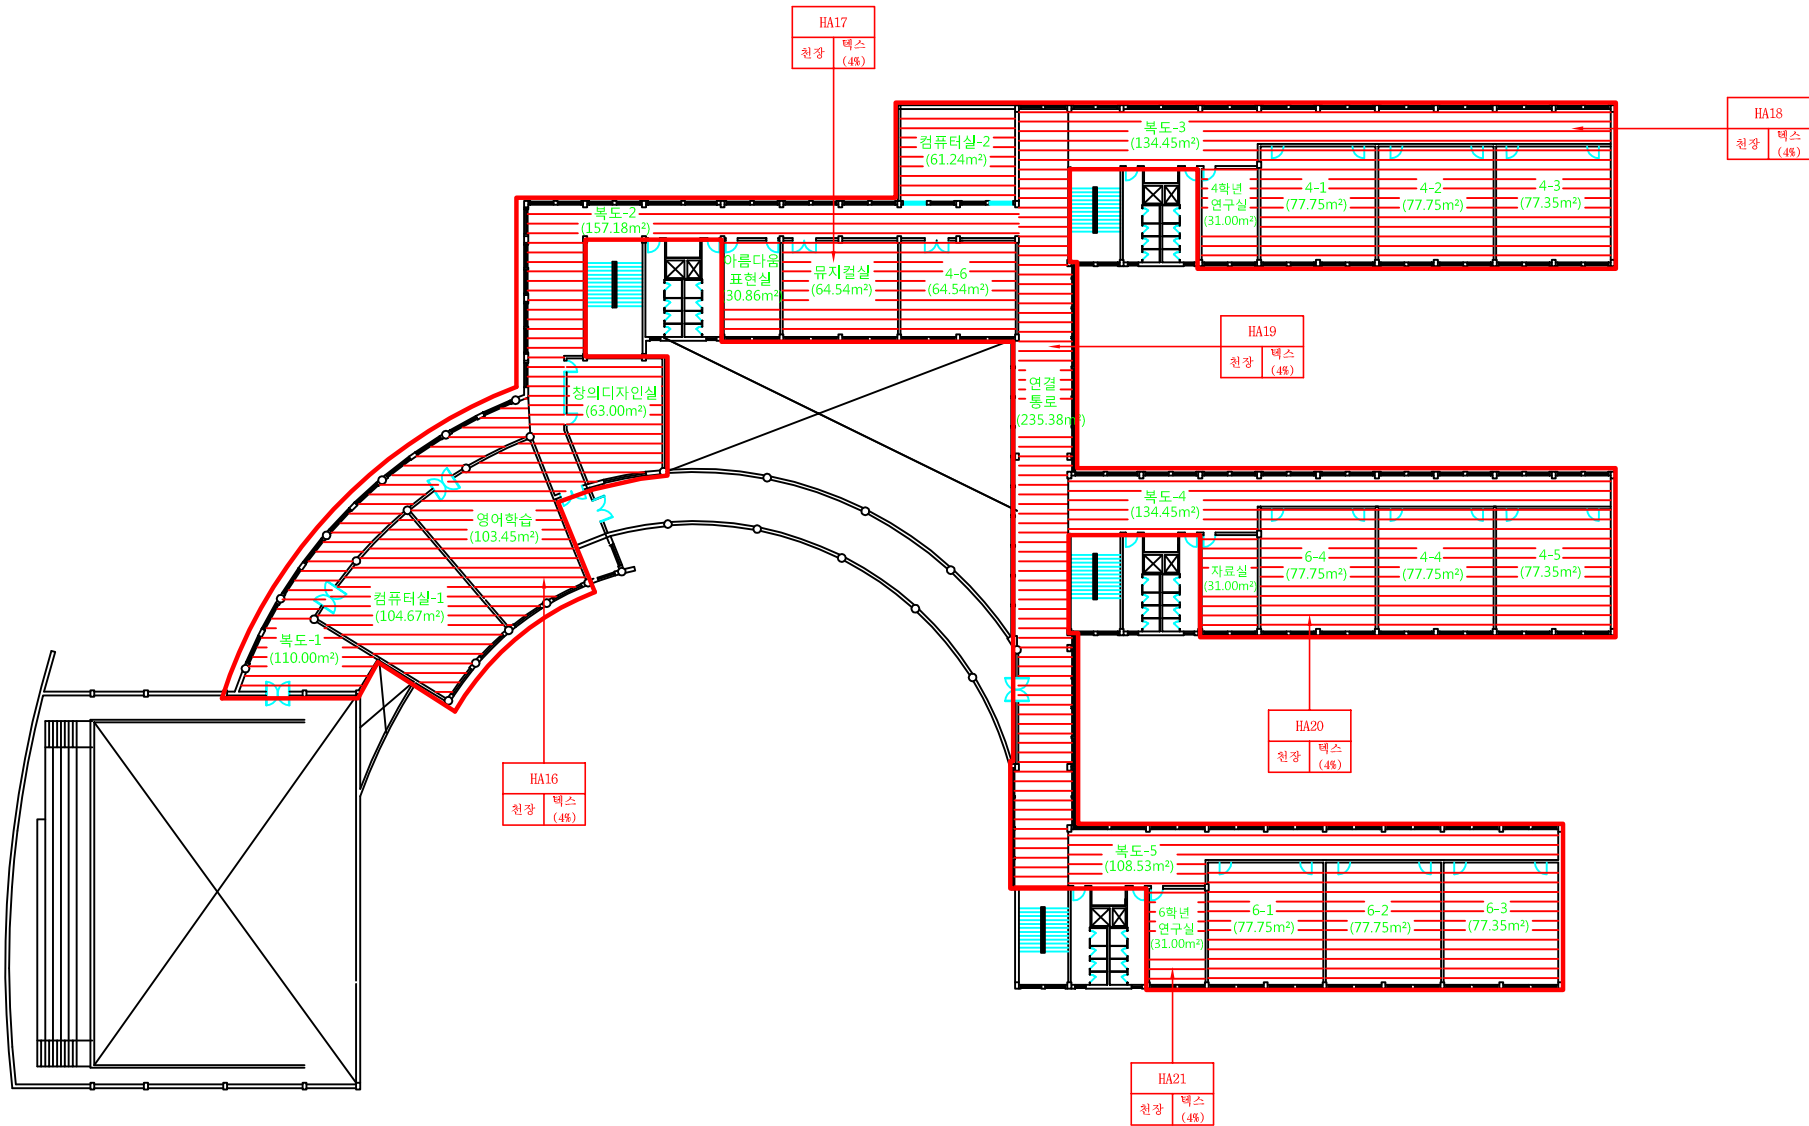
3-6 석면지도(본관 3층)

1. 천장재 2. 바닥재 3. 벽 재 4. 지붕재 5. 보온재 6. 단열재 7. 분무재 8. 개스킷 9. 내화피복재 10. 기타물질		A. 텍 스 B. 슬레이트 C. 밤라이트 D. 석 고 E. 뿔 칠 재 F. 타 일 G. 유리섬유	
								건축자재 인식표			
								석면불검출		석면검출	
										검출구역	
시료번호	시료채취 장소	건축자재	동일구역	면적(m <sup>2</sup> )	석면종류	함유율(%)	위해성평가 점수/등급	관리방안	현장주소 (기관명)	전북 부안군 부안읍 석정로 313 (부안동초등학교)	
HA16	영어학습 천장	텍스	복도-1, 컴퓨터실-1	318.12m <sup>2</sup>	백석면	4(%)	7(낮음)				
HA17	뮤지컬실 천장	텍스	복도-2, 창의디자인실, 아름다움표현실, 4-6, 컴퓨터실-2	441.36m <sup>2</sup>	백석면	4(%)	6(낮음)	<석면함유 건축자재의 잠재적인 손상 가능성이 낮은 상태> 1)비산성과 손상이 동시에 있는 경우 손상에 대한 보수 2)석면함유 건축자재 또는 설비에 대한 지속적인 유지관리 3)석면함유 건축자재 또는 설비가 손상되었을 경우 즉시 보수 4)석면함유 건축자재를 인위적으로 손상시키지 않도록 함 5)전기공사, 배선공사 등 건축물 유지보수 공사시 석면함유설비 또는 자재가 훼손되어 석면이 비산되지 않도록 작업수행	도면번호	14-11-06-03	
HA18	복도-3 천장	텍스	4학년연구실, 4-1, 4-2, 4-3	398.30m <sup>2</sup>	백석면	4(%)	6(낮음)				
HA19	연결통로 천장	텍스	복도-4, 복도-5	478.36m <sup>2</sup>	백석면	4(%)	6(낮음)				
HA20	6-4 천장	텍스	자료실, 4-4, 4-5	263.85m <sup>2</sup>	백석면	4(%)	8(낮음)			2014. 11. 06

HA21	6학년연구실 천장	텍스	6-1, 6-2, 6-3	263.85m <sup>2</sup>	백석면	4(%)	7(낮음)			조사기관	
										석면스토리(주)

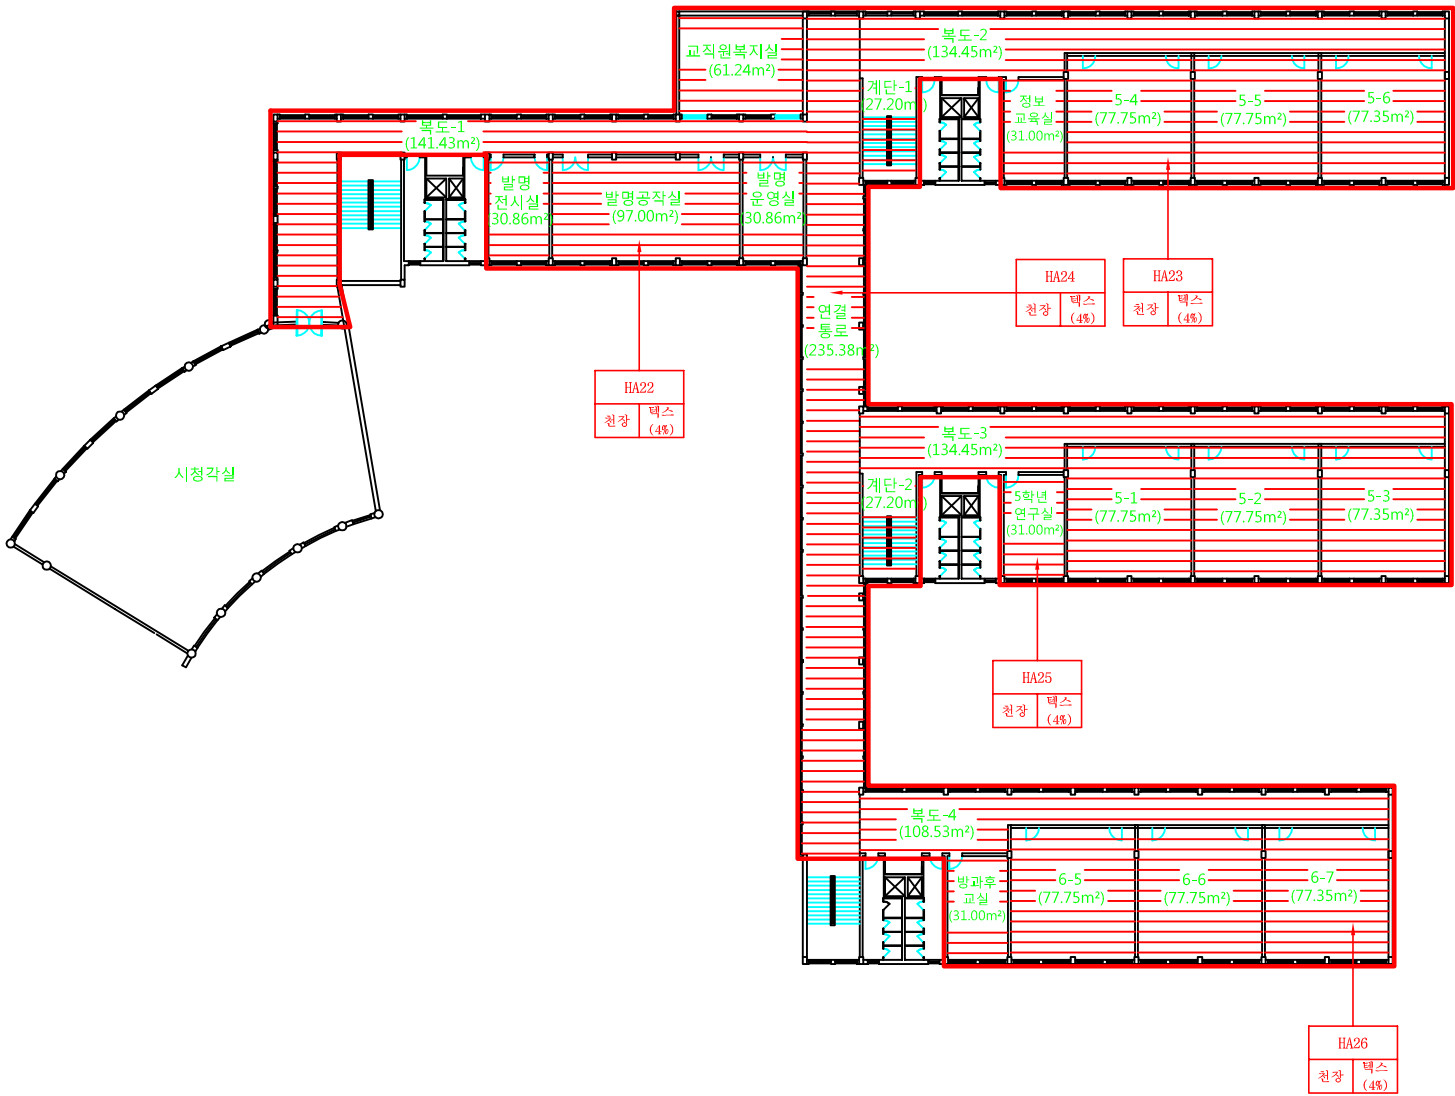
3-6 석면지도(본관 4층)

시료번호	시료채취 장소	건축자재	동일구역	면적(m <sup>2</sup> )	석면종류	함유율(%)	위해성평가 점수/등급
HA22	발명공작실 천장	텍스	복도-1, 발명전시실, 발명운영실, 교육원복지실	361.39m <sup>2</sup>	백석면	4(%)	7(낮음)
HA23	5-4 천장	텍스	정보교육실, 5-5, 5-6	263.85m <sup>2</sup>	백석면	4(%)	8(낮음)
HA24	연결통로 천장	텍스	복도-2, 복도-3, 복도-4, 계단-1, 계단-2	667.21m <sup>2</sup>	백석면	4(%)	6(낮음)
HA25	5학년연구실 천장	텍스	5-1, 5-2, 5-3	263.85m <sup>2</sup>	백석면	4(%)	7(낮음)
HA26	6-7 천장	텍스	방과후교실, 6-5, 6-6	263.85m <sup>2</sup>	백석면	4(%)	8(낮음)
