3-6 석면지도(분관 1층)

| 건축 자재명 | 그 림 | 건축 자재명 | 그 림 |
|--|---|---|---|
| 전북 부안군 부안읍 석정로 313 (부안동초등학교) | | | |
| 석먼스토리(주) | | | |

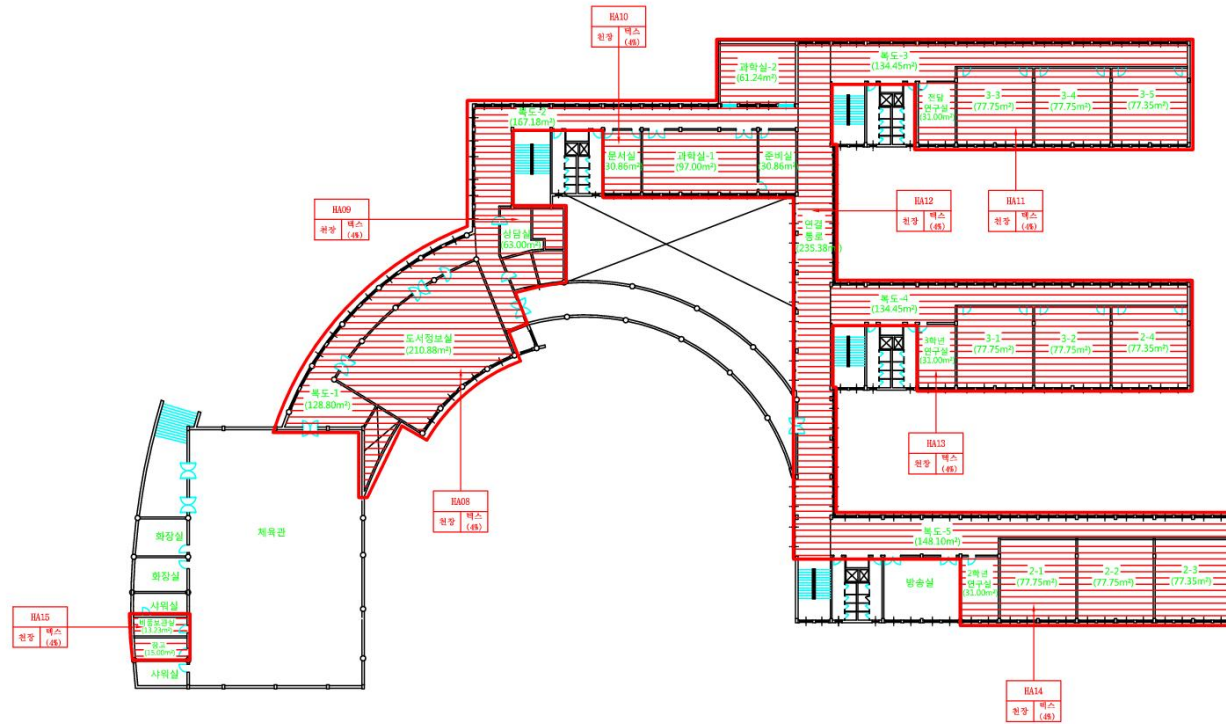
3-6 석면지도(본관 2층)

| 시료번호 | 시료채취 장소 | 건축자재 | 동일구역 | 면적(㎡) | 석면종류 | 함유율(%) | 위해성평가 점수/등급 |
|---|---|---|---|---|---|---|---|
| HA08 | 도서정보실 천장 | 텍스 | 복도-1 | 339.68㎡ | 백석면 | 4(%) | 7(낮음) |
| HA09 | 상담실 천장 | 텍스 | 복도-2 | 230.18㎡ | 백석면 | 4(%) | 7(낮음) |
| HA10 | 문서실 천장 | 텍스 | 과학실-1, 과학실-2, 준비실 | 219.96㎡ | 백석면 | 4(%) | 5(낮음) |
| HA11 | 3-3 천장 | 텍스 | 전담연구실, 3-4, 3-5 | 263.85㎡ | 백석면 | 4(%) | 8(낮음) |
| HA12 | 연결통로 천장 | 텍스 | 복도-3, 복도-4, 복도-5 | 652.38㎡ | 백석면 | 4(%) | 6(낮음) |
| HA13 | 3학년연구실 천장 | 텍스 | 3-1, 3-2, 2-4 | 263.85㎡ | 백석면 | 4(%) | 7(낮음) |
| HA14 | 2-1 천장 | 텍스 | 2학년연구실, 2-2, 2-3 | 263.85㎡ | 백석면 | 4(%) | 8(낮음) |
| HA15 | 비품보관실 천장 | 텍스 | 창고 | 28.23㎡ | 백석면 | 4(%) | 3(낮음) |

<석면함유 건축자재의 잠재적인 손상 가능성이 낮은 상태>
 1)비산성과 손상이 동시에 있는 경우 손상에 대한 보수
 2)석면함유 건축자재 또는 설비에 대한 지속적인 유지관리
 3)석면함유 건축자재 또는 설비가 손상되었을 경우 즉시 보수
 4)석면함유 건축자재를 인위적으로 손상시키지 않도록 함
 5)전기공사, 배선공사 등 건축물 유지보수 공사시 석면함유설비
 또는 자재가 훼손되어 석면이 비산되지 않도록 작업수행

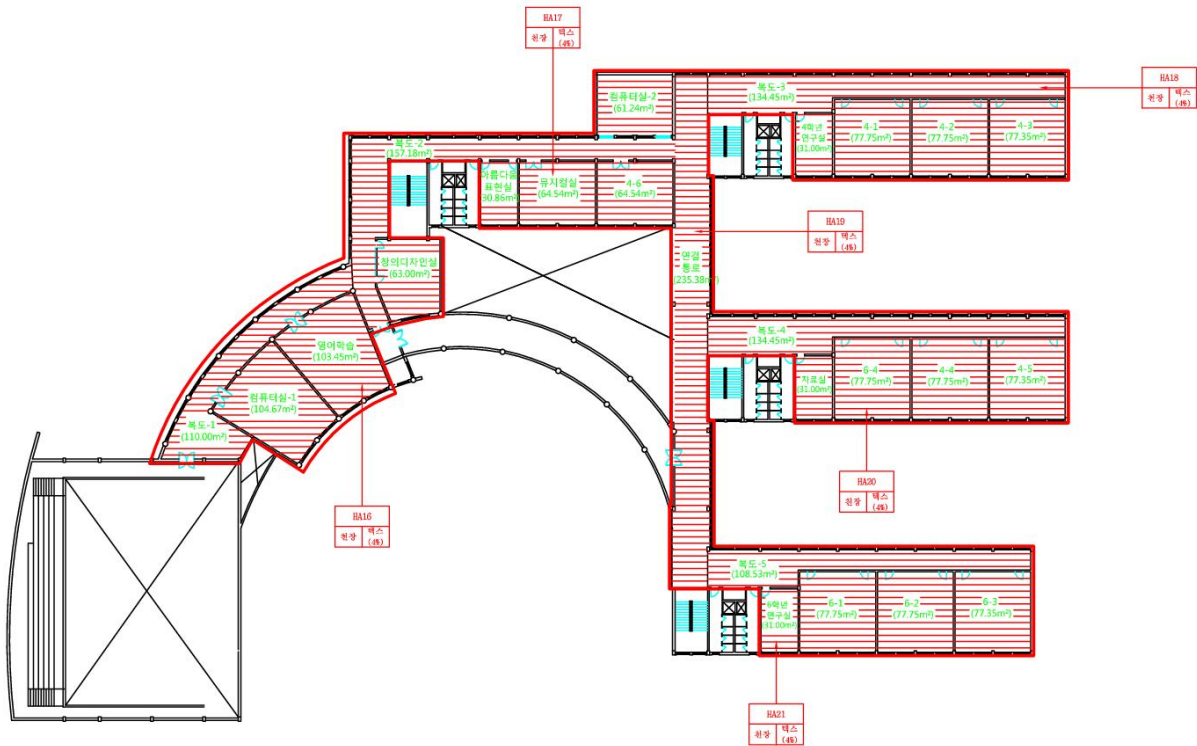
3-6 석면지도(본관 3층)

| 시료번호 | 시료채취 장소 | 건축자재 | 동일구역 | 면적(m ²) | 석면종류 | 함유율(%) | 위해성평가 점수/등급 |
|---|---|---|--|---|---|---|---|
| HA16 | 영어학습 천장 | 텍스 | 복도-1, 컴퓨터실-1 | 318.12m ² | 백석면 | 4(%) | 7(낮음) |
| HA17 | 뮤지컬실 천장 | 텍스 | 복도-2, 광의디자인실, 아름다운표현실, 4-6, 컴퓨터실-2 | 441.36m ² | 백석면 | 4(%) | 6(낮음) |
| HA18 | 복도-3 천장 | 텍스 | 4학년연구실, 4-1, 4-2, 4-3 | 398.30m ² | 백석면 | 4(%) | 6(낮음) |
| HA19 | 연결통로 천장 | 텍스 | 복도-4, 복도-5 | 478.36m ² | 백석면 | 4(%) | 6(낮음) |
| HA20 | 6-4 천장 | 텍스 | 자료실, 4-4, 4-5 | 263.85m ² | 백석면 | 4(%) | 8(낮음) |
| HA21 | 6학년연구실 천장 | 텍스 | 6-1, 6-2, 6-3 | 263.85m ² | 백석면 | 4(%) | 7(낮음) |

<석면함유 건축자재의 잠재적인 손상 가능성이 낮은 상태>
 1) 비산성과 손상이 동시에 있는 경우 손상에 대한 보수
 2) 석면함유 건축자재 또는 설비에 대한 지속적인 유지관리
 3) 석면함유 건축자재 또는 설비가 손상되었을 경우 즉시 보수
 4) 석면함유 건축자재를 인위적으로 손상시키지 않도록 함
 5) 전기공사, 배선공사 등 건축물 유지보수 공사시 석면함유설비 또는 자재가 훼손되어 석면이 비산되지 않도록 작업수행

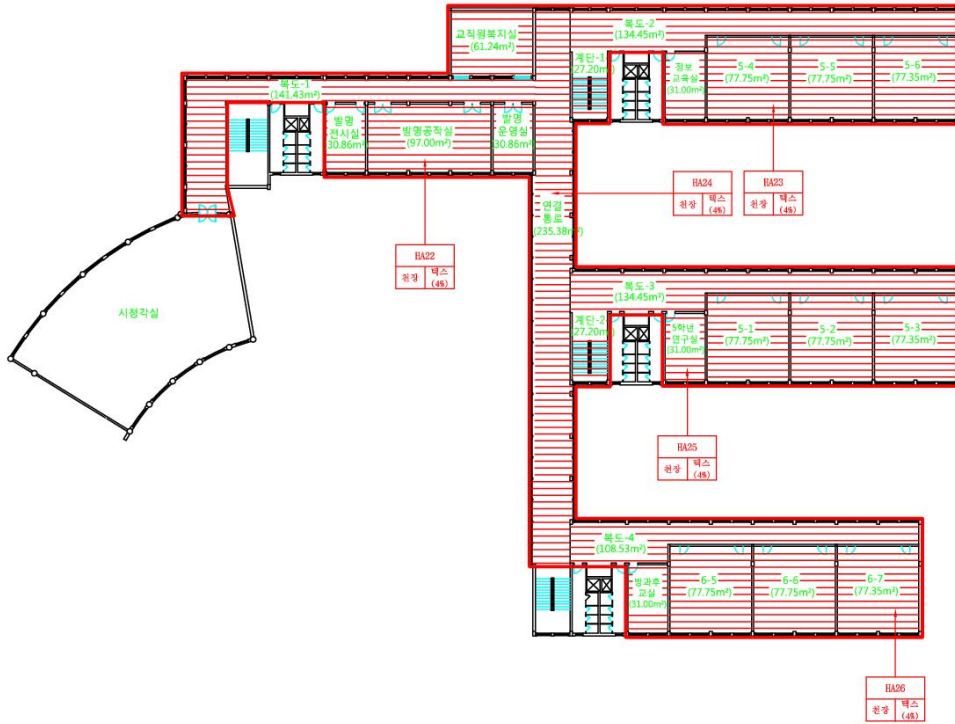
3-6 석면지도(본관 4층)

| 시료번호 | 시료채취 장소 | 건축자재 | 동일구역 | 면적(m ²) | 석면종류 | 함유율(%) | 위해성평가 점수/등급 |
|---|---|---|---|---|---|---|---|
| HA22 | 발명공작실 천장 | 텍스 | 복도-1, 발명전시실, 발명운영실, 교육원복지실 | 361.39m ² | 백석면 | 4(%) | 7(낮음) |
| HA23 | 5-4 천장 | 텍스 | 정보교육실, 5-5, 5-6 | 263.85m ² | 백석면 | 4(%) | 8(낮음) |
| HA24 | 연결통로 천장 | 텍스 | 복도-2, 복도-3, 복도-4, 계단-1, 계단-2 | 667.21m ² | 백석면 | 4(%) | 6(낮음) |
| HA25 | 5학년연구실 천장 | 텍스 | 5-1, 5-2, 5-3 | 263.85m ² | 백석면 | 4(%) | 7(낮음) |
| HA26 | 6-7 천장 | 텍스 | 방과후교실, 6-5, 6-6 | 263.85m ² | 백석면 | 4(%) | 8(낮음) |

| 관리방안 | | 현장주소 (기관명) |
|---|--|---|
| <석면함유 건축자재의 잠재적인 손상 가능성이 낮은 상태> 1)비산성과 손상이 동시에 있는 경우 손상에 대한 보수 2)석면함유 건축자재 또는 설비에 대한 지속적인 유지관리 3)석면함유 건축자재 또는 설비가 손상되었을 경우 즉시 보수 4)석면함유 건축자재를 인위적으로 손상시키지 않도록 함 5)전기공사, 배선공사 등 건축물 유지보수 공사시 석면함유설비 또는 자재가 훼손되어 석면이 비산되지 않도록 작업수행 | | 전북 부안군 부안읍 석정로 313 (부안동초등학교) |

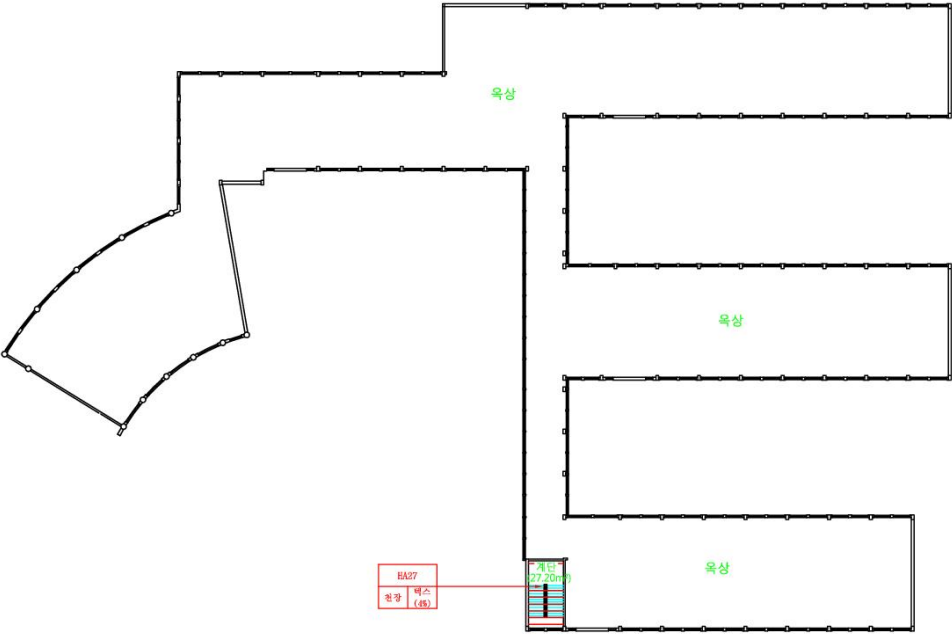
3-6 석면지도(본관 옥탑)

| | | | | | | | | | <div> <div>건축 자재명</div> <div>그림</div> </div> <div> <div>건축 자재명</div> <div>그림</div> </div> |
|---|---|---|---|---|---|---|---|---|---|
| HA27 | 계단 천장 | 텍스 | - | 27.20m ² | 백석면 | 4(%) | 5(낮음) | <div> <석면함유 건축자재의 잠재적인 손상 가능성이 낮은 상태> 1)비산성과 손상이 동시에 있는 경우 손상에 대한 보수 2)석면함유 건축자재 또는 설비에 대한 지속적인 유지관리 3)석면함유 건축자재 또는 설비가 손상되었을 경우 즉시 보수 4)석면함유 건축자재를 인위적으로 손상시키지 않도록 함 5)전기공사,배선공사 등 건축물 유지보수 공사시 석면함유설비 또는 자재가 훼손되어 석면이 비산되지 않도록 작업수행 </div> | 전북 부안군 부안읍 석정로 313 (부안동초등학교) |
