건축물 석면 지도

[창북초등학교(본관)]

전북 부안군 계화면 창북중앙길 115

(주) 알 파 석 면 연 구 소
Alpha an institute

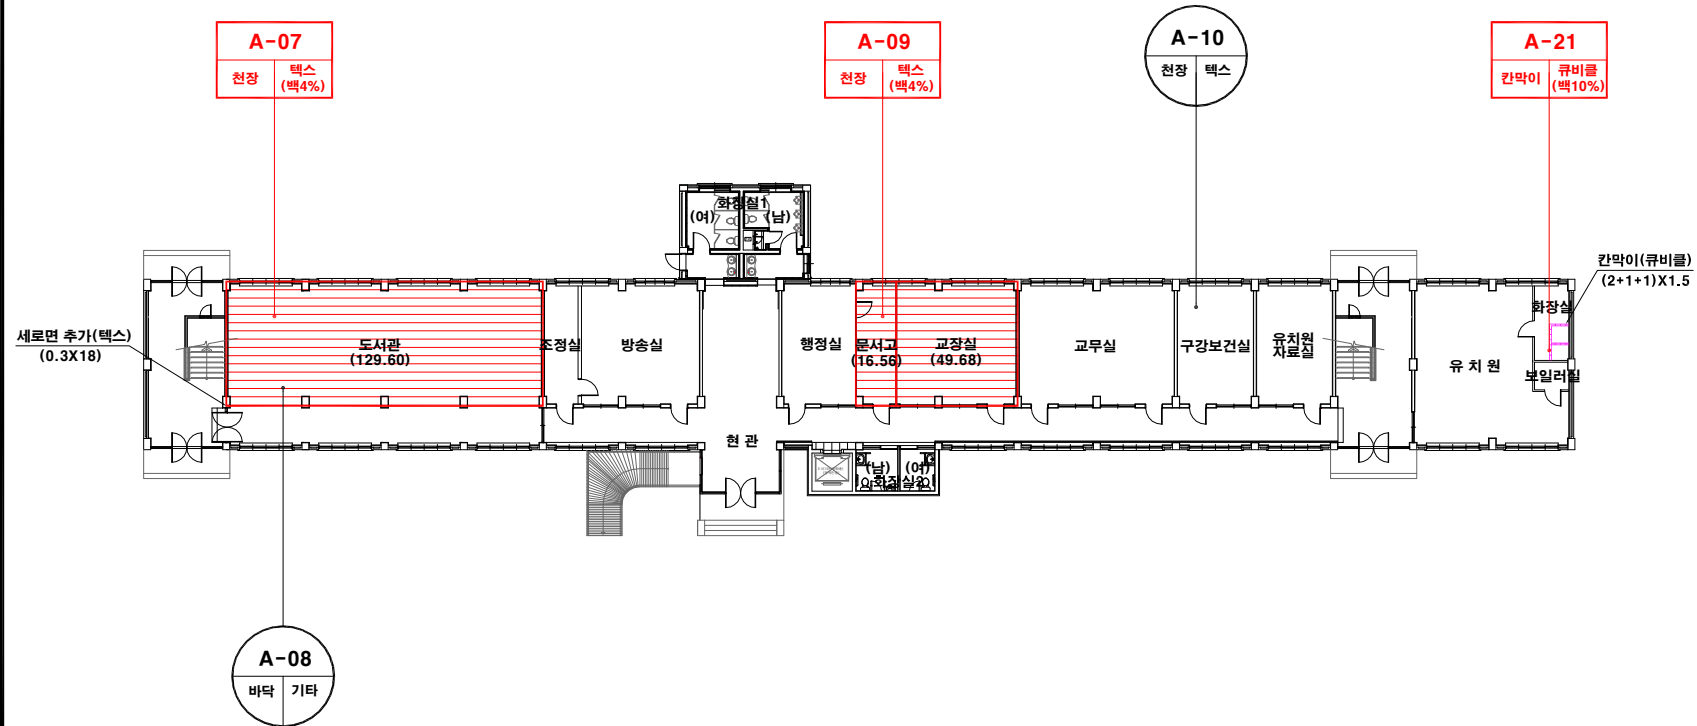
창북초등학교(본관) 1층

| 시료 번호 | 시료 채취 위치 | 건축 자재 | 동일 물질 구역 | 면적(㎡), 부피(㎥), 길이(m) | 석면 종류 | 석면 함유량(%) | 위해성 평가 점수 | 위해성 등급 | 관리 방안 |
|---|---|---|---|---|---|---|---|---|---|
| A-07 | 1층 도서관 천장 | 텍스 | 1층 도서관 천장, 세로면 추가 | 135.00 ㎡ | 백석면 | 4% | 7 | 낮음 | <석면함유 건축자재의 잠재적인 손상 가능성이 낮은 상태> 1)비산성과 손상이 동시에 있는 경우 손상에 대한 보수 2)석면함유 건축자재 또는 설비에 대한 지속적인 유지관리 3) 석면함유 건축자재 또는 설비가 손상되었을 경우 즉시 보수 4)석면함유 건축자재를 인위적으로 손상시키지 않도록 함 5) 전기공사, 배선공사등 건축물 유지보수 공사시 석면함유설비 또는 자재가 훼손되어 석면이 비산되지 않도록 작업수행 |
| A-09 | 1층 문서고 천장 | 텍스 | 1층 문서고, 교장실 천장 | 66.24 ㎡ | 백석면 | 4% | 8 | 낮음 | |
| A-21 | 1층 병설유치원 화장실 칸막이 | 큐비클 | 1층 병설유치원 화장실 칸막이 | 6.00 ㎡ | 백석면 | 10% | 6 | 낮음 | |

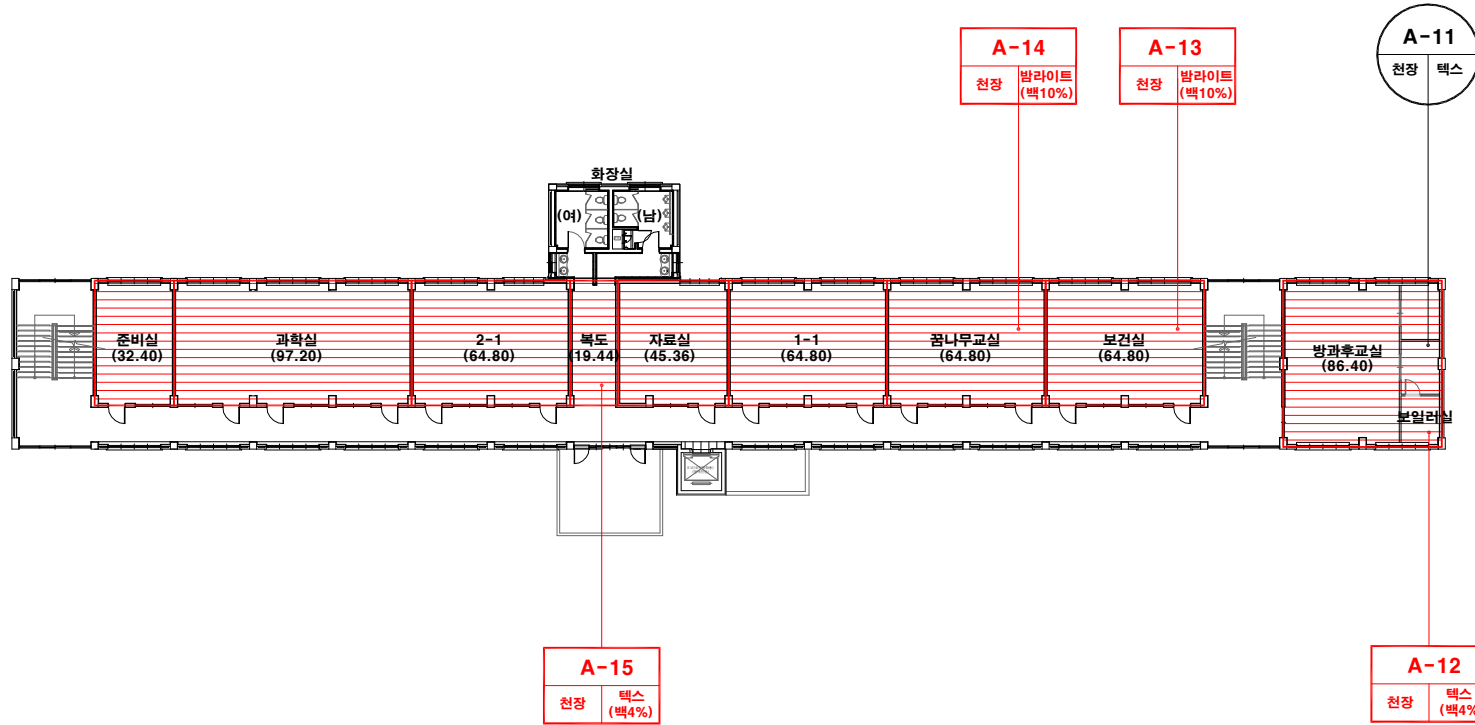
창북초등학교(본관) 2층

| 시료 번호 | 시료 채취 위치 | 건축 자재 | 동일 물질 구역 | 면적(m ²), 부피(m ³), 길이(m) | 석면 종류 | 석면 함유량(%) | 위해성 평가 점수 | 위해성 등급 | 관리 방안 |
|---|---|---|---|---|---|---|---|---|---|
| A-12 | 2층 방과후교실 보일러실 천장 | 텍스 | 2층 방과후교실, 보일러실 천장 | 86.40 m ² | 백석면 | 4% | 7 | 낮음 | <석면함유 건축자재의 잠재적인 손상 가능성이 낮은 상태> 1)비산성과 손상이 동시에 있는 경우 손상에 대한 보수 2)석면함유 건축자재 또는 설비에 대한 지속적인 유지관리 3) 석면함유 건축자재 또는 설비가 손상되었을 경우 즉시 보수 4)석면함유 건축자재를 인위적으로 손상시키지 않도록 함 5) 전기공사, 배선공사등 건축물 유지보수 공사시 석면함유설비 또는 자재가 훼손되어 석면이 비산되지 않도록 작업수행 |
| A-13 | 2층 보건실 천장 | 발라이트 | 2층 보건실 천장 | 64.80 m ² | 백석면 | 10% | 7 | 낮음 | |
| A-14 | 2층 꿈나무교실 천장 | 발라이트 | 2층 준비실, 과학실, 2-1, 자료실, 1-1, 꿈나무교실 천장 | 369.36 m ² | 백석면 | 10% | 9 | 낮음 | |
| A-15 | 2층 화장실 복도 천장 | 텍스 | 2층 화장실 복도 천장 | 19.44 m ² | 백석면 | 4% | 4 | 낮음 | |

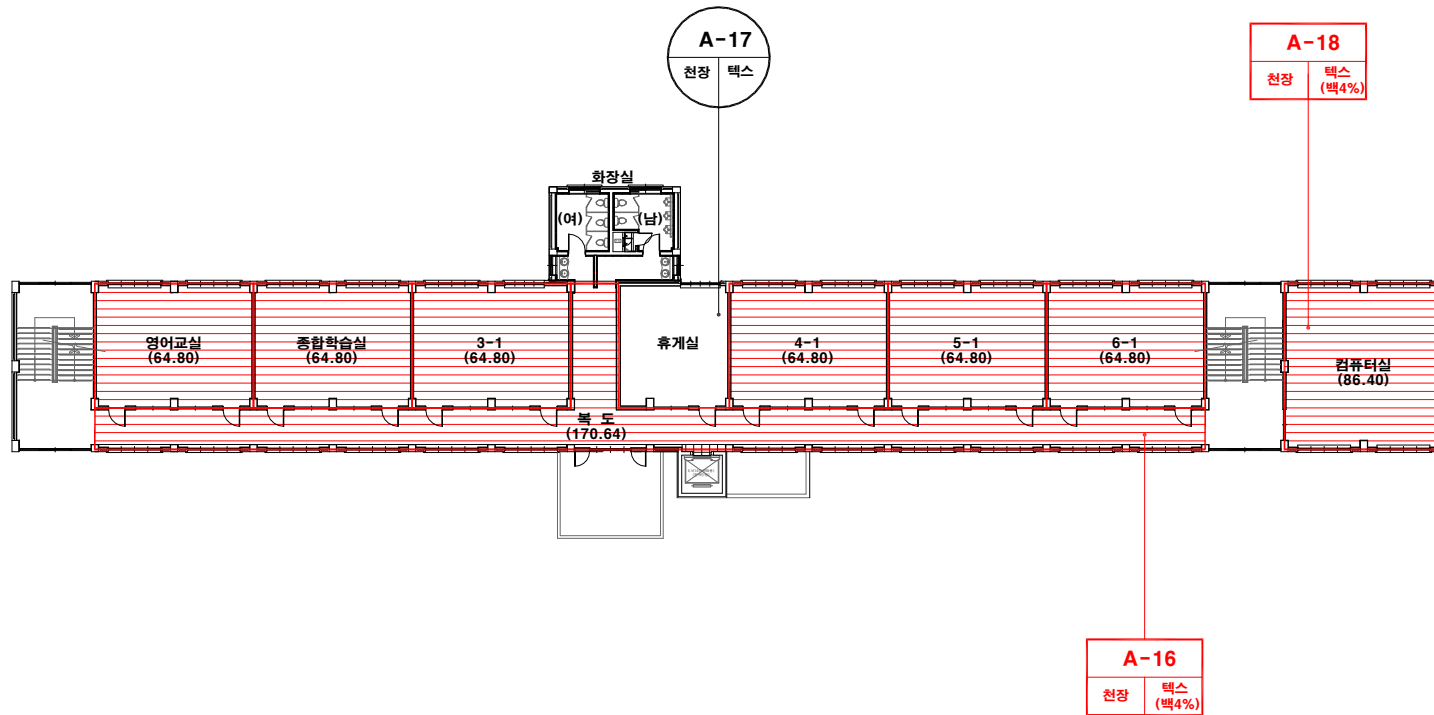
창북초등학교(본관) 3층

| 시료 번호 | 시료 채취 위치 | 건축 자재 | 동일 물질 구역 | 면적(m ²), 부피(m ³), 길이(m) | 석면 종류 | 석면 함유량(%) | 위해성 평가 점수 | 위해성 등급 | 관리 방안 |
|---|---|---|---|---|---|---|---|---|---|
| A-16 | 3층 복도 천장 | 텍스 | 3층 영어교실, 종합학습실, 3-1, 4-1, 5-1, 6-1, 복도 천장 | 559.44 m ² | 백석면 | 4% | 9 | 낮음 | <석면함유 건축자재의 잠재적인 손상 가능성이 낮은 상태> 1)비산성과 손상이 동시에 있는 경우 손상에 대한 보수 2)석면함유 건축자재 또는 설비에 대한 지속적인 유지관리 3) 석면함유 건축자재 또는 설비가 손상되었을 경우 즉시 보수 4)석면함유 건축자재를 인위적으로 손상시키지 않도록 함 5) 전기공사,배선공사등 건축물 유지보수 공사시 석면함유설비 또는 자재가 훼손되어 석면이 비산되지 않도록 작업수행 |
| A-18 | 3층 컴퓨터실 천장 | 텍스 | 3층 컴퓨터실 천장 | 86.40 m ² | 백석면 | 4% | 7 | 낮음 | |

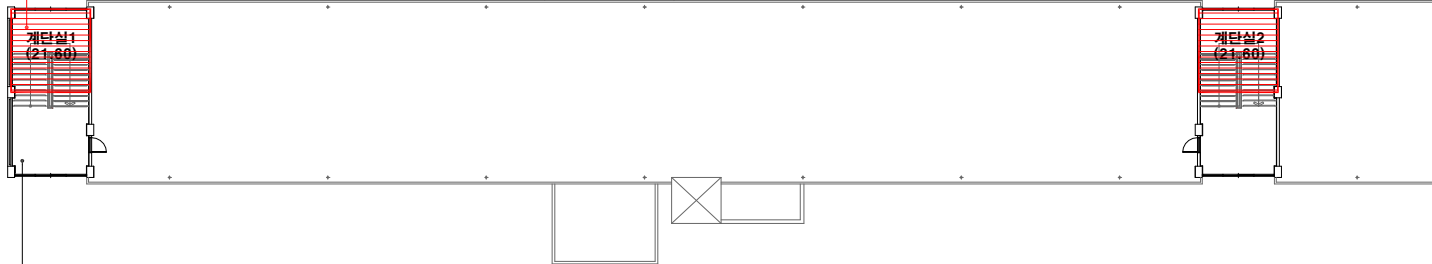
창북초등학교(본관) 옥탑층

A-19
천장 텍스 (백4%)

A-20
천장 텍스

| 시료 번호 | 시료 채취 위치 | 건축 자재 | 동일 물질 구역 | 면적(m ²), 부피(m ³), 길이(m) | 석면 종류 | 석면 함유량(%) | 위해성 평가 점수 | 위해성 등급 | 관리 방안 |
|---|---|---|---|---|---|---|---|---|---|
| A-19 | 옥탑층 계단실1 천장 | 텍스 | 옥탑층 계단실1,2 일부 천장 | 43.20 m ² | 백석면 | 4% | 3 | 낮음 | <석면함유 건축자재의 잠재적인 손상 가능성이 낮은 상태> 1)비산성과 손상이 동시에 있는 경우 손상에 대한 보수 2)석면함유 건축자재 또는 설비에 대한 지속적인 유지관리 3) 석면함유 건축자재 또는 설비가 손상되었을 경우 즉시 보수 4)석면함유 건축자재를 인위적으로 손상시키지 않도록 함 5) 전기공사, 배선공사등 건축물 유지보수 공사시 석면함유설비 또는 자재가 훼손되어 석면이 비산되지 않도록 작업수행 |
