건축물 석면 지도

[창북초등학교(숙직실)]

전북 부안군 계화면 창북중앙길 115

*도면번호 : 14-12-01-01

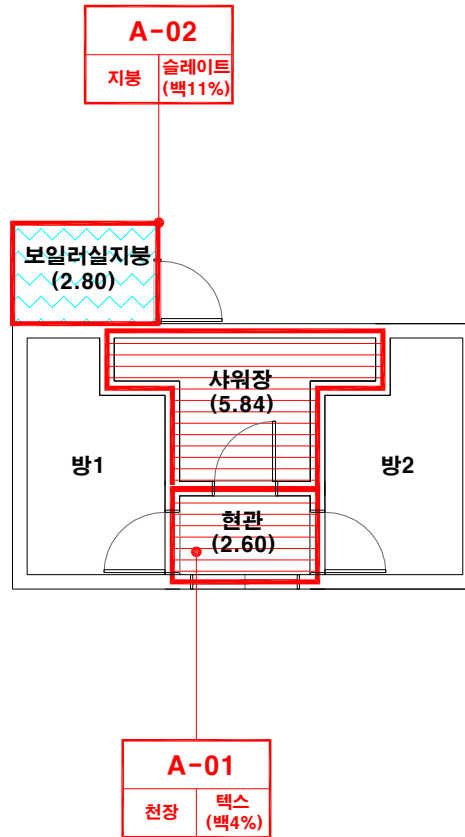
창북초등학교(숙직실)

시료 번호	시료 채취 위치	건축 자재	동일 물질 구역	면적(m ²), 부피(m ³), 길이(m)	석면 종류	석면 함유량(%)	위해성 평가 점수	위해성 등급	관리 방안
A-01	현관 천장	텍스	현관, 샤워장 천장	8.44 m ²	백석면	4%	4	낮음	<석면함유 건축자재의 잠재적인 손상 가능성이 낮은 상태> 1)비산성과 손상이 동시에 있는 경우 손상에 대한 보수 2)석면함유 건축자재 또는 설비에 대한 지속적인 유지관리 3) 석면함유 건축자재 또는 설비가 손상되었을 경우 즉시 보수 4)석면함유 건축자재를 인위적으로 손상시키지 않도록 함 5) 전기공사, 배선공사등 건축물 유지보수 공사시 석면함유설비 또는 자재가 훼손되어 석면이 비산되지 않도록 작업수행
A-02	보일러실 지붕	슬레이트	보일러실 지붕	2.80X1.073 = 3.00 m ²	백석면	11%	4	낮음
