건축물 석면 지도

[창북초등학교(관사)]

전북 부안군 계화면 창북중앙길 115

*건축물명 : 창북초등학교(관사)
*건축물 소재지 : 전북 부안군 계화면 창북중앙길 115
*도면번호 : 14-12-01-01

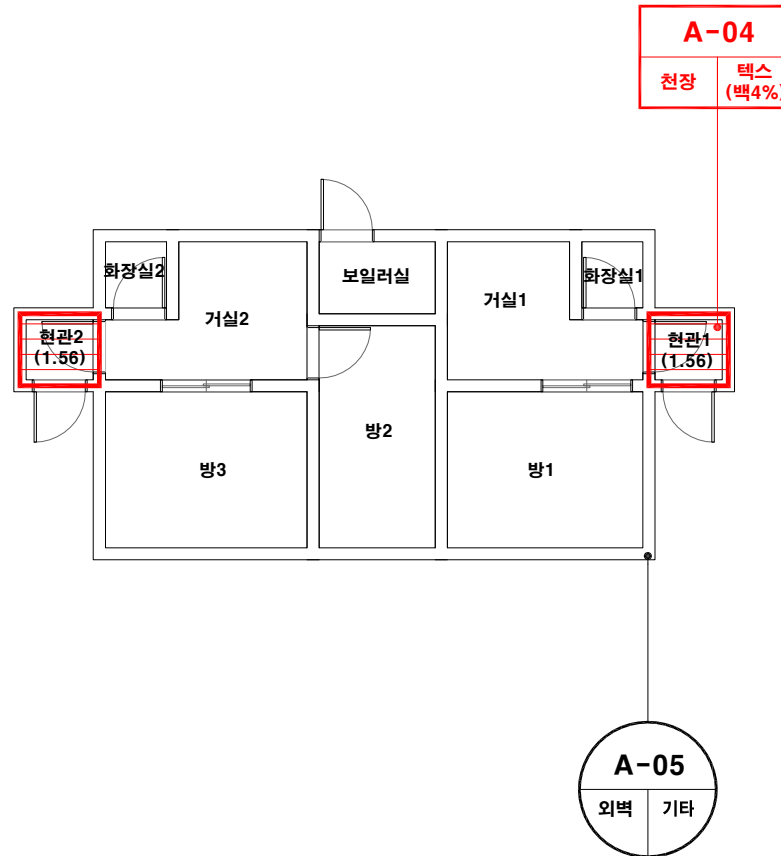
시료 번호	시료 채취 위치	건축 자재	동일 물질 구역	면적(m ²), 부피(m ³), 길이(m)	석면 종류	석면 함유량(%)	위해성 평가 점수	위해성 등급	관리 방안
A-04	현관1 천장	텍스	현관1.2 천장	3.12 m ²	백석면	4%	4	낮음	<석면함유 건축자재의 잠재적인 손상 가능성이 낮은 상태> 1)비산성과 손상이 동시에 있는 경우 손상에 대한 보수 2)석면함유 건축자재 또는 설비에 대한 지속적인 유지관리 3) 석면함유 건축자재 또는 설비가 손상되었을 경우 즉시 보수 4)석면함유 건축자재를 인위적으로 손상시키지 않도록 함 5) 전기공사, 배선공사등 건축물 유지보수 공사시 석면함유설비 또는 자재가 훼손되어 석면이 비산되지 않도록 작업수행
