# 과학관 1층

\*건축물 명:  
과학관

\*석면 조사 기관:  
(주)알파석면연구소

\*조사일자:  
2015.02.16, 26.

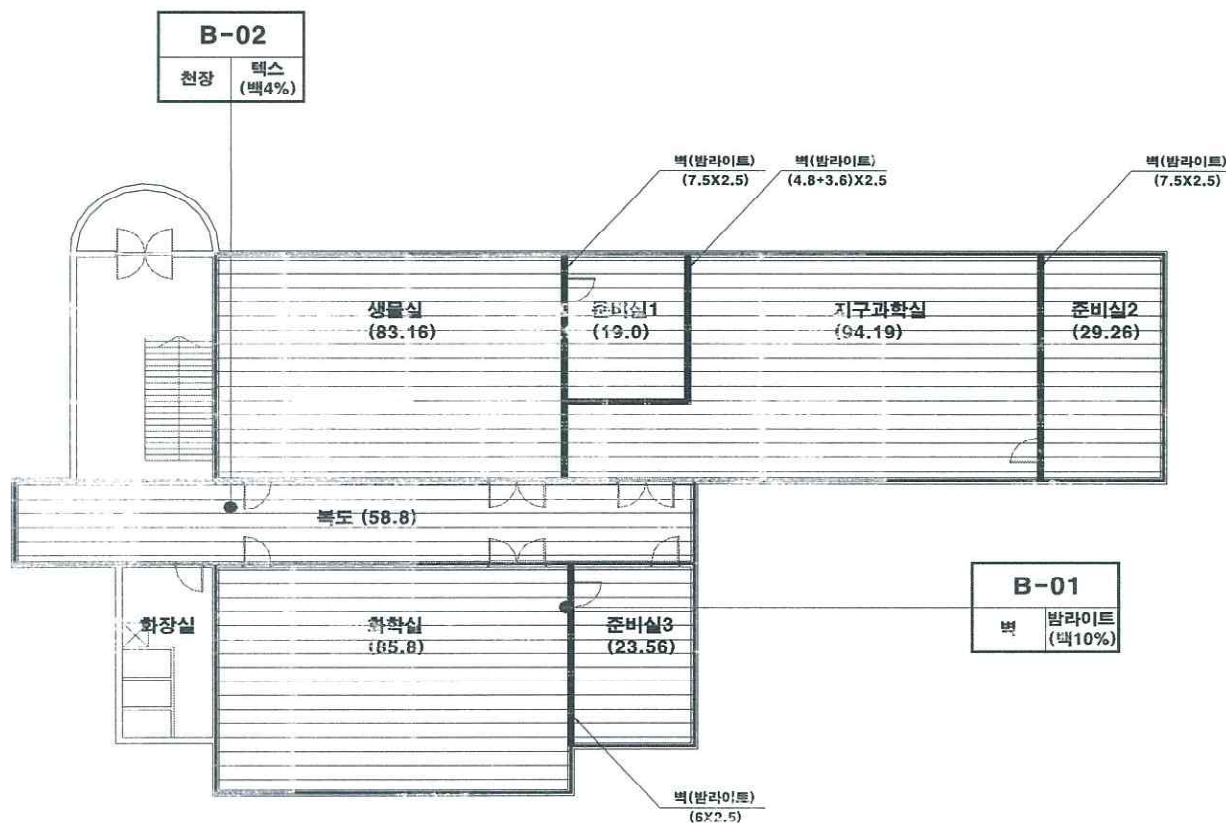
\*도면 번호:  
15-0226-05

시료 번호	시료 채취 위치	건축 자재	동일 물질 구역	면적(m <sup>2</sup> ), 부피(m <sup>3</sup> ), 길이(m)	석면 종류	석면 함유량(%)	위해성 평가 점수	위해성 등급	관리 방안
B-01	1층 화강실 벽	발라이트	1층 화강실, 생물관, 지구과학실, 준비실1,2,3	73.5 m <sup>2</sup>	백석면	10%	5	낮음	<석면함유 건축자재의 잠재적인 손상 가능성이 낮은 상태> 1) 비산성과 손상이 동시에 있는 경우 손상에 대한 보수 2) 석면함유 건축자재 또는 설비에 대한 지속적인 유지관리 3) 석면함유 건축자재 또는 설비가 손상되었을 경우 즉시 보수 4) 석면함유 건축자재를 인위적으로 손상시키지 않도록 함 5) 전기공사, 배선공사 등 건축물 유지보수 공산시 석면함유설비 또는 자재가 훼손되어 석면이 비산되지 않도록 작업수행
B-02	1층 복도 천장	텍스	1층 복도, 화강실, 생물관, 지구과학실, 준비실1,2,3	393.77 m <sup>2</sup>	백석면	4%	9	낮음

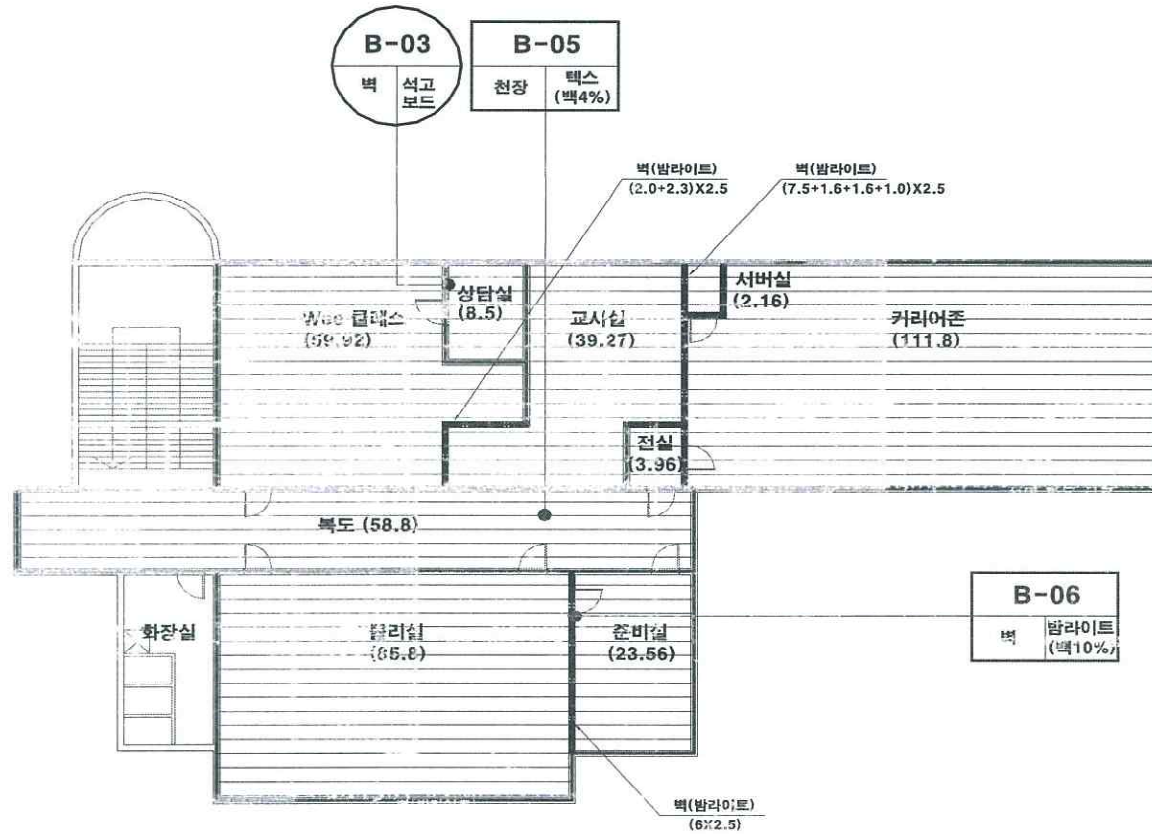
\*도면 번호 : 15-0226-06

시료 번호	시료 채취 위치	건축자재	동일 물질 범위	면적(m²), 부피(m³), 길이(m)	석면 종류	석면 함유량(%)	위험성 평가 점수	위험성 등급	관리 방법
B-05	2층 석고 천장	석고	2층 Wee 갤러리, 교감실, 교사실, 커리어존, 문리실, 준비실, 전실	59.92 m²	비석면	4%	5	낮음	1) 일반적 건축자재의 정기적인 점검 및 관리에 따른 보수 2) 석면함유 건축자재 또는 설비에 대한 지속적인 유지관리 3) 석면함유 건축자재 또는 설비가 손상되었을 경우 즉시 보수 4) 석면함유 건축자재를 인위적으로 손상시키지 않도록 함 5) 전기공사, 배선공사 등 건축물 유지보수 공사시 석면함유설비 또는 자재가 훼손되어 석면이 비산되지 않도록 작업수행
B-06	2층 문리실 벽	발라이트	2층 문리실, 준비실, Wee 갤러리, 교사실, 커리어존, 서버실, 전실	58.8 m²	비석면	10%	5	낮음

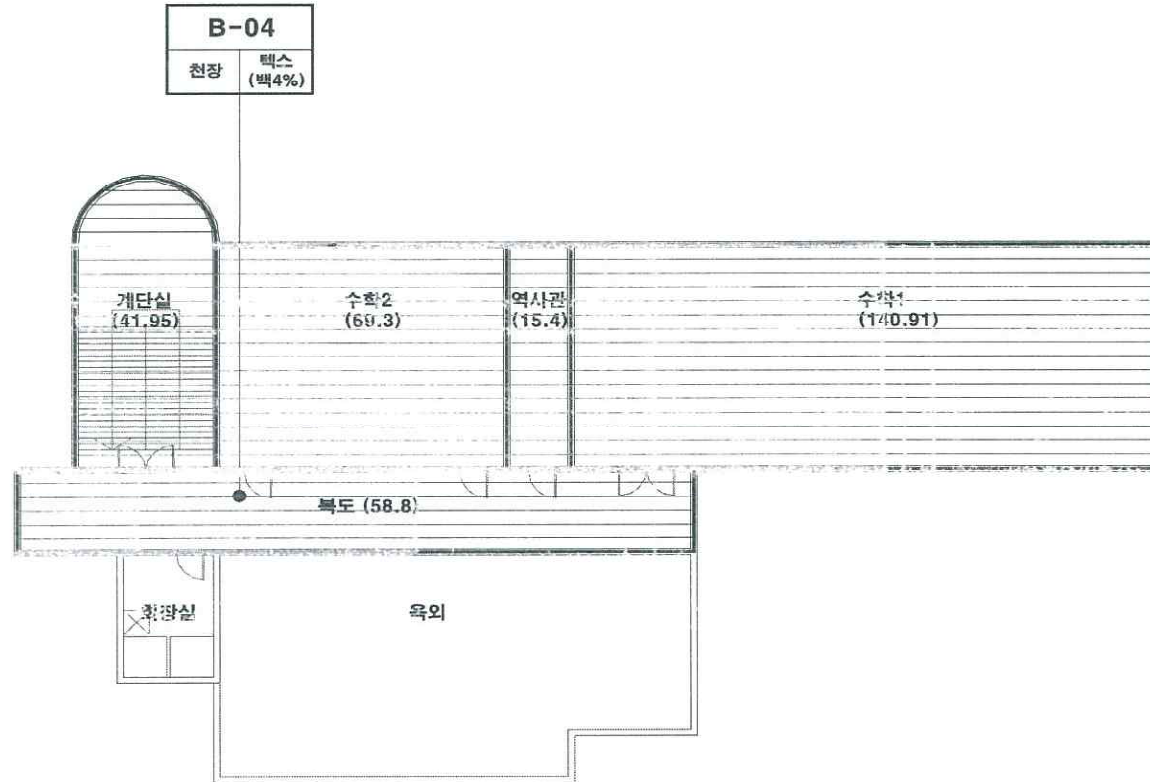
\*도면번호 : 15-0226-07

시료번호	시료 위치	건축자재	동양측량(주)	면적(m <sup>2</sup> ), 부피(m <sup>3</sup> ), 길이(m)	석면 함유	석면 함유량(%)	위해성 평가	위해성 등급	관리 방안
B-04	3층 수화2 위치	천장	3층 수화실 내부 천장 텍스	32.430 m <sup>2</sup>	석면 함유	6%	0	낮음	<석면함유 건축자재의 잠재적인 손상 가능성에 따른 상태> 1) 석면함유 손상시 동시에 있는 경우 손상여부에 따른 보수 2) 석면함유 건축자재 또는 설비에 대한 지속적인 유지관리 3) 석면함유 건축자재 또는 설비가 손상되었을 경우 즉시 보수 4) 석면함유 건축자재를 인위적으로 손상시키지 않도록 함 5) 전기공사, 배선공사 등 건축물 유지보수 공사시 석면함유설비 또는 자재가 훼손되어 석면이 비산되지 않도록 작업수행

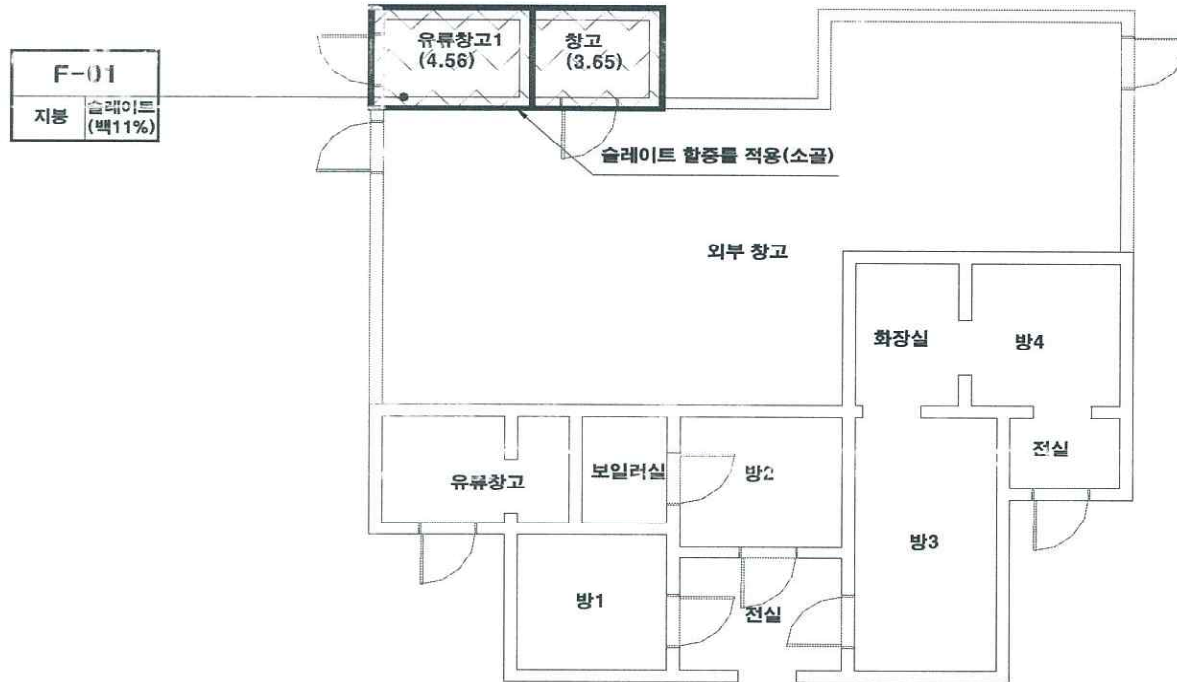
\*도면 번호 :  
15-0226-17

시료 번호	시료 채취 위치	건축자재	동일 물질 구역	면적(m <sup>2</sup> ), 부피(m <sup>3</sup> ), 길이(m)	석면 종류	석면 함유량(%)	위해성 평가 점수	위해성 등급	관리 방안
F-01	유류창고 지붕	슬레이트	유류창고1, 창고	8.21 m <sup>2</sup>	석석면	11%	5	낮음	<석면함유 건축자재의 잠재적인 손상 가능성이 낮은 상태> 1) 비산성과 손상이 동시에 있는 경우 손상에 대한 보수 2) 석면함유 건축자재 또는 설비에 대한 지속적인 유지관리 3) 석면함유 건축자재 또는 설비가 손상되었을 경우 즉시 보수 4) 석면함유 건축자재를 인위적으로 손상시키지 않도록 함 5) 전기공사, 배선공사 등 건축물 유지보수 공사시 석면함유설비 또는 자재가 훼손되어 석면이 비산되지 않도록 작업수행

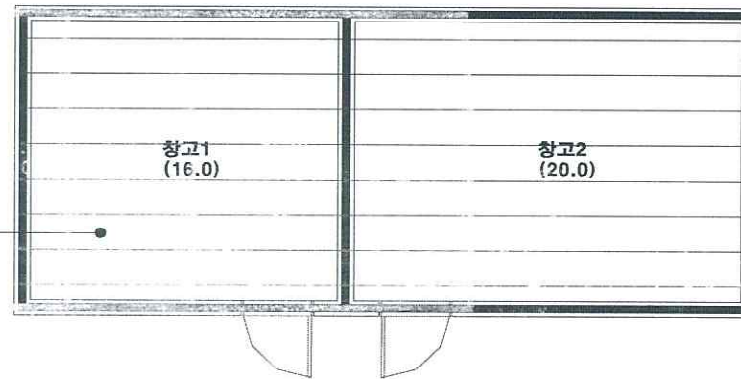
\*도면 번호 :  
15-0226-21

H-01  
천장 발라이트 (백10%)

시료 번호	시료 함유 위치	건축자재	동일 (동일 위치)	면적(m²), 부피(m³), 길이(m)	석면 종류	석면 함유량(%)	위해성 평가 점수	위해성 등급	관리 방안
H-01	창고1 천장	발라이트	창고1,2	36.0 m²	비석면	10%	3	낮음	<<석면 함유 건축자재의 잠재적인 손상 가능성이 낮은 상태> 1) 비석면과 손상이 동시에 있는 경우 손상에 대한 보수 2) 석면함유 건축자재 또는 설비에 대한 지속적인 유지관리 3) 석면함유 건축자재 또는 설비가 손상되었을 경우 즉시 보수 4) 하년도의 건축자재를 인위적으로 손상시키지 않도록 함 5) 전기공사, 배선공사 등 건축물 유지보수 공사시 석면함유설비 또는 자재가 훼손되어 석면이 비산되지 않도록 작업수행
