건축물 식면 지도

[춘포초등학교]

전라북도 익산시 춘포면 춘포로 408번지

하늘 환경 연구 소 (주)

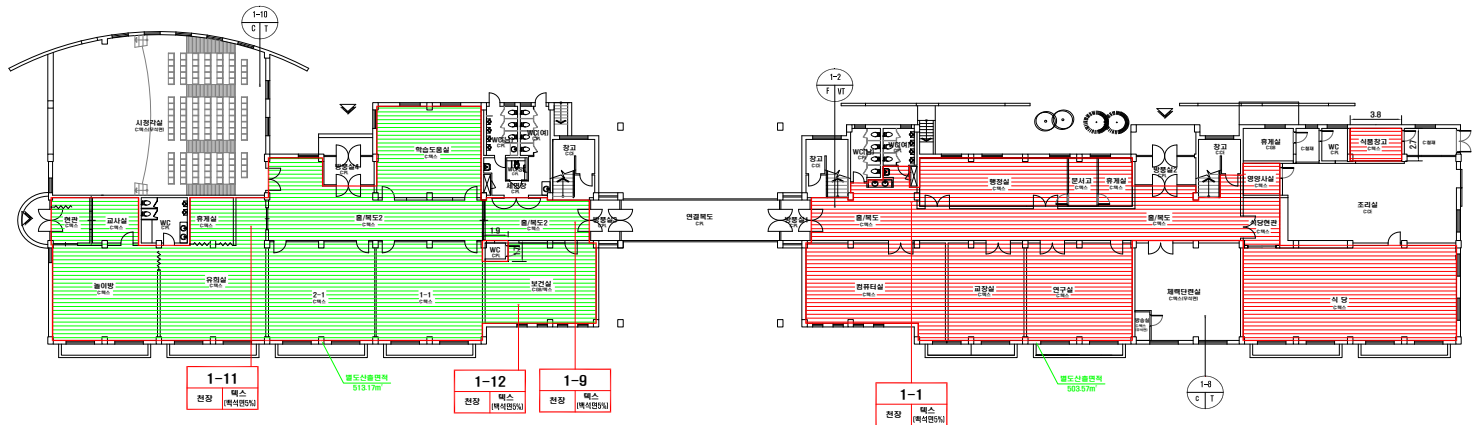
14-08-CP-01

시료 번호	시료 재워 위치	건축 자재	동일 물질 구역	수량산출식/석면함유자재면적(m ²)	석면 종류	석면 함유량(%)	위해성 평가 점수	위해성 등급	관리 방안
1-1	1F 홀/복도 천장	텍 스	1F 행정실/문서고/휴게실/컴퓨터실/교장실/ 연구실/식당/연관/영양사실/식품창고 천장	별도산출면적 : 503.57 (m ²)	백석면	5	10	낮음	· 비산성과 손상이 동시에 있는 경우 손상에 대한 보수 · 석면함유 건축자재 또는 설비에 대한 지속적인 유지관리
1-9,11,12	1F 홀,복도2/유형실/보온실 천장	텍 스	1F 학습도우미실/1-1/2-1/놀이방/휴게실/ 교사실/연관 천장	513.17 (m ²) - 1.9X1.7=509.94 (m ²)	백석면	5	10	낮음	· 석면함유 건축자재 또는 설비가 손상되었을 경우 즉시 보수 · 석면함유 건축자재를 인위적으로 손상시키지 않도록 함 · 건축물 유지보수 공사 시 석면함유 설비 또는 자재가 훼손되어 석면이 비산되지 않도록 작업수행

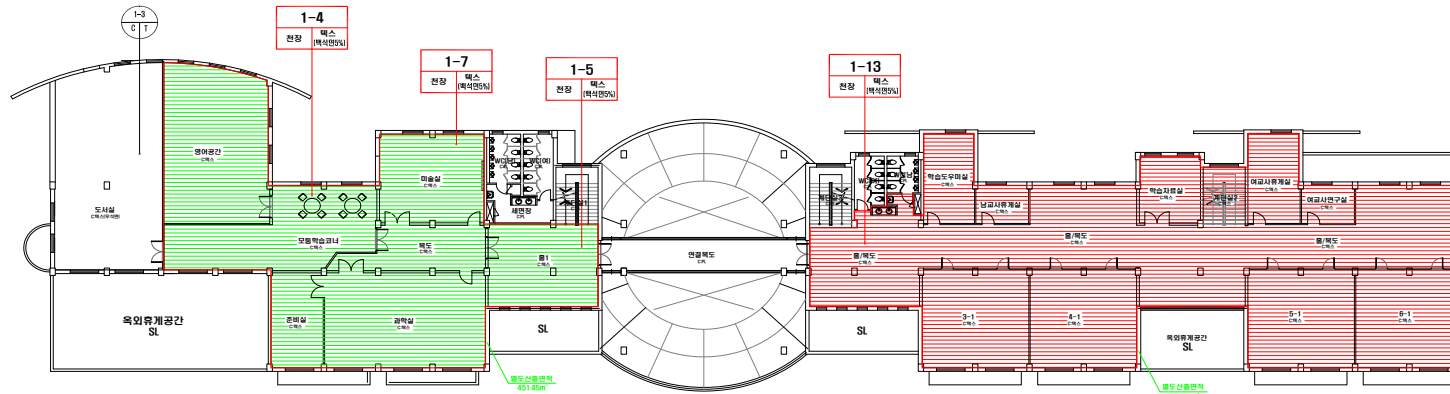
14-08-CP-02

시료 번호	시료 채취 위치	건축 자재	동일 물질 구역	수량산출식/석면함유자재면적(m ²)	석면 종류	석면 함유량(%)	위해성 평가 점수	위해성 등급	관리 방안
1-4,5,7	2F 운동학습교나/물1/미술실 천장	텍 스	2F 복도/과학실/준비실/영어공간 천장	별도산출면적 : 451.45 (m ²)	백석면	5	10	낮음	<ul style="list-style-type: none"> · 비산성과 손상이 동시에 있는 경우 손상에 대한 보수 · 석면함유 건축자재 또는 설비에 대한 지속적인 유지관리 · 석면함유 건축자재 또는 설비가 손상되었을 경우 즉시 보수 · 석면함유 건축자재를 인위적으로 손상시키지 않도록 함 · 건축물 유지보수 공사 시 석면함유 설비 또는 자재가 훼손되어 석면이 비산되지 않도록 작업수행
1-13	2F 물/복도 천장	텍 스	2F 3-1/4-1/5-1/6-1/여교사휴게실,연구실/계단실2/학습자료실/남교사휴게실/학습도우미실/ 천장	별도산출면적 : 661.87 (m ²)	백석면	5	10	낮음

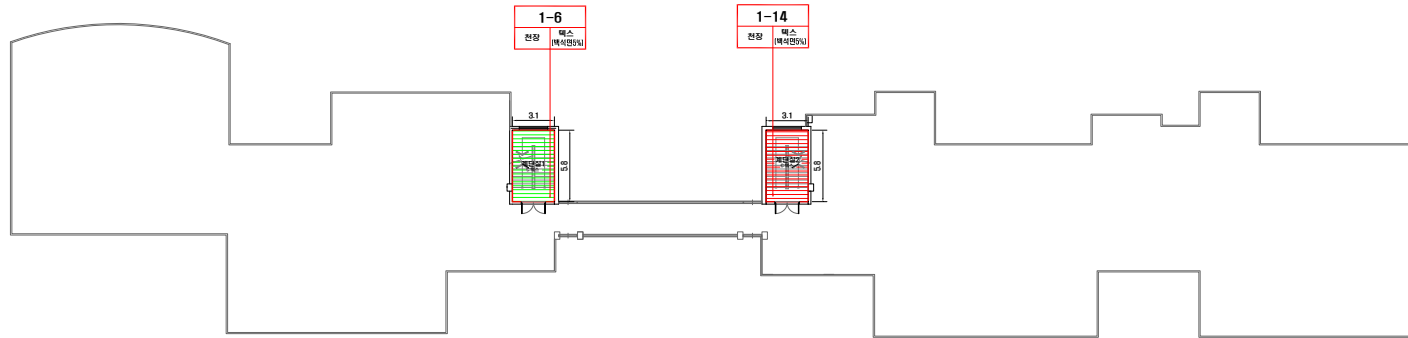
14-08-CP-03

시료 번호	시료 채취 위치	건축 자재	동일 물질 구역	수량산출식/석면함유자재면적(m ²)	석면 종류	석면 함유량(%)	위해성 평가 점수	위해성 등급	관리 방안
1-6	3F 계단실1 현장	텍스	-	3.1X5.8=17.98	백석면	5	7	낮음	<ul style="list-style-type: none"> ·비산성과 손상이 동시에 있는 경우 손상에 대한 보수 ·석면함유 건축자재 또는 설비에 대한 지속적인 유지관리 ·석면함유 건축자재 또는 설비가 손상되었을 경우 즉시 보수 ·석면함유 건축자재를 인위적으로 손상시키지 않도록 함 ·건축물 유지보수 공사 시 석면함유 설비 또는 자재가 훼손되어 석면이 비산되지 않도록 작업수행
1-14	3F 계단실2 현장	텍스	-	3.1X5.8=17.98	백석면	5	7	낮음

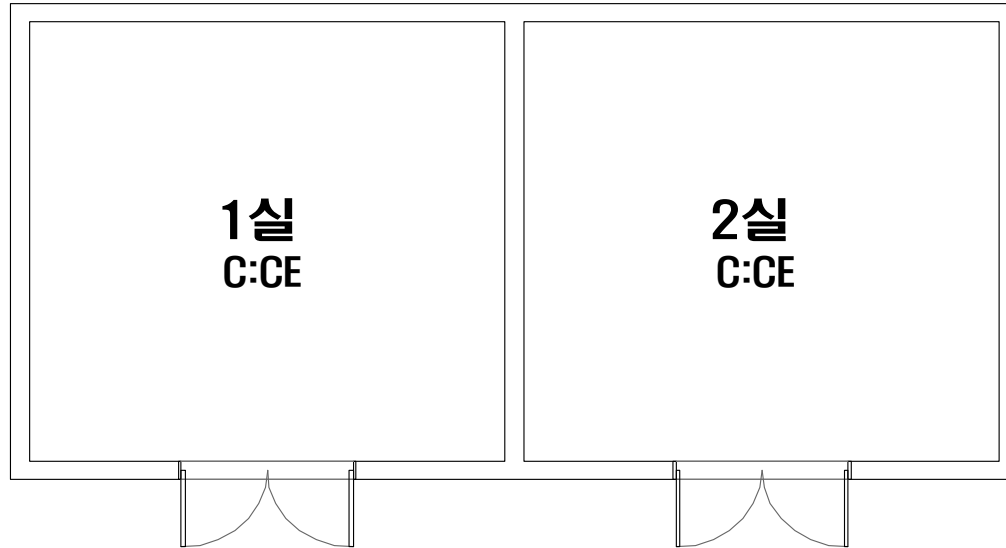
-춘포초등학교 (3동)
 ·건축물 소재지
 -익산시 춘포면 춘포로 408
 ·석면 조사 기관:
 -하늘환경연구소(주)
 ·석면 분석 기관:
 -하늘환경연구소(주)
 ·도면번호
 14-08-CP-05
 ·조사일자: 2014.08.11

시료 번호	시료 채취 위치	건축 자재	동일 물질 구역	수량산출식/석면함유자재면적(m ²)	석면 종류	석면 함유량(%)	위해성 평가 점수	위해성 등급	관리 방안
				- 석면 함유 자재 없음 -
